## 自然環境保全地区について (吉羽天神社周辺保全地区の現在の状況)

## 状況写真（令和8年1月撮影）

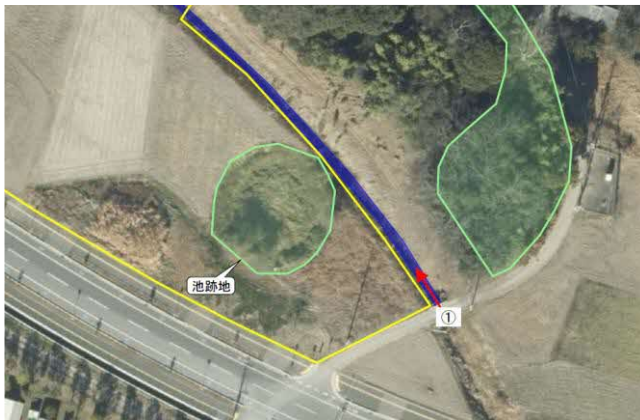
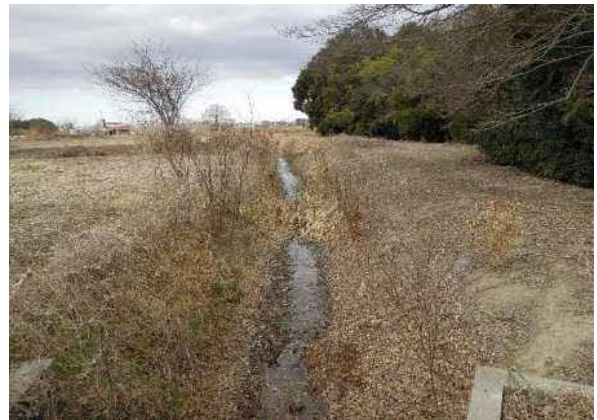
①農業用排水路

現在、農業用排水路の水源は、保全地区の周辺の商業施設内にある雨水貯留槽からの放流水等です。農業用排水路の通常の水位は 1cm 程度、池跡地に接続している越流堤の高さは約 40～50cm であり、降雨により農業用排水路の水位が約 40cm を超えた場合に、池跡地に水が流入することから普段水はありません。

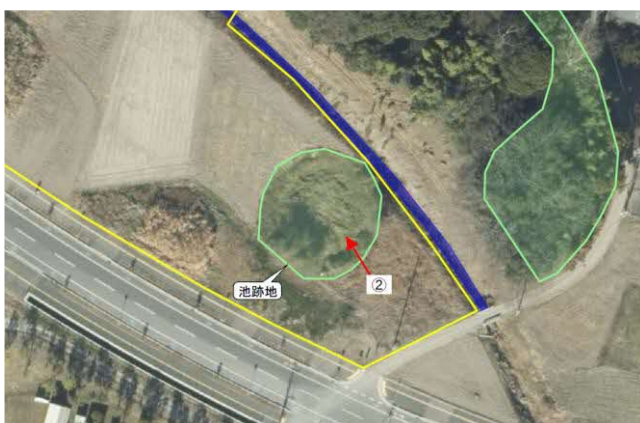
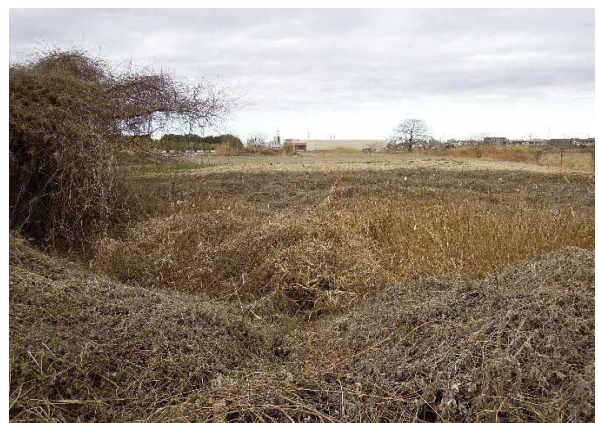
②池全景

吉羽天神社周辺保全地区（以下、「保全地区」という。）内にある池跡地（吉羽 509）は、かつては、接続する農業用排水路の調整池としての役割を担っていたと考えられ、平成 24 年 3 月時点では、池に水があることを確認しております。

今後、池跡地は、水量の不足などの環境の変化により、生物多様性の回復は難しい状況と考えられます。

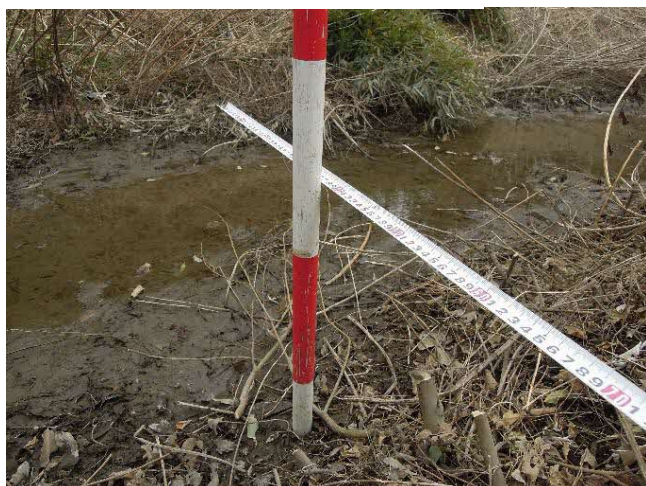
③—3 越流堤の高さ（約 40cm）

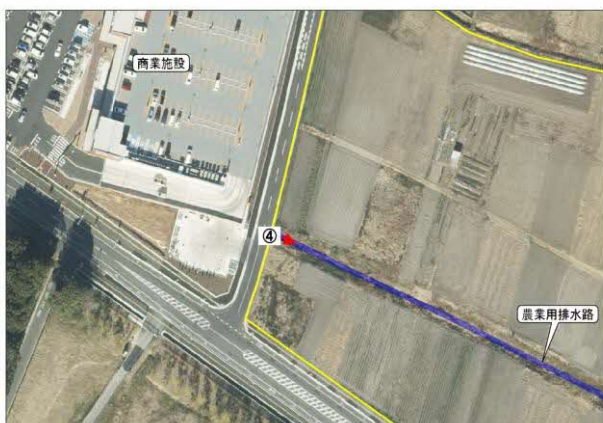
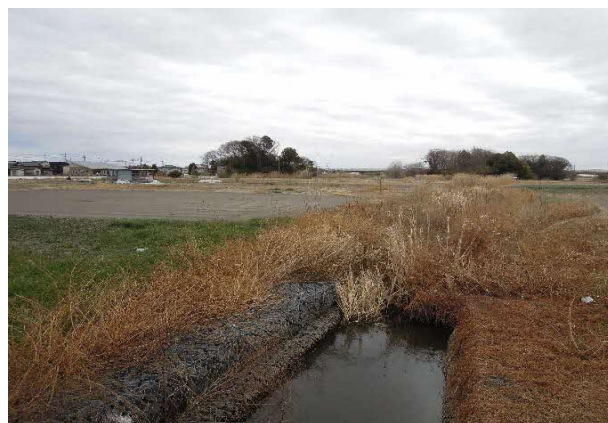
④ 農業用排水路の上流部
