■ 検討委員会報告書 概要版

久喜市液状化対策検討委員会経緯と各章構成

第4章 計測管理

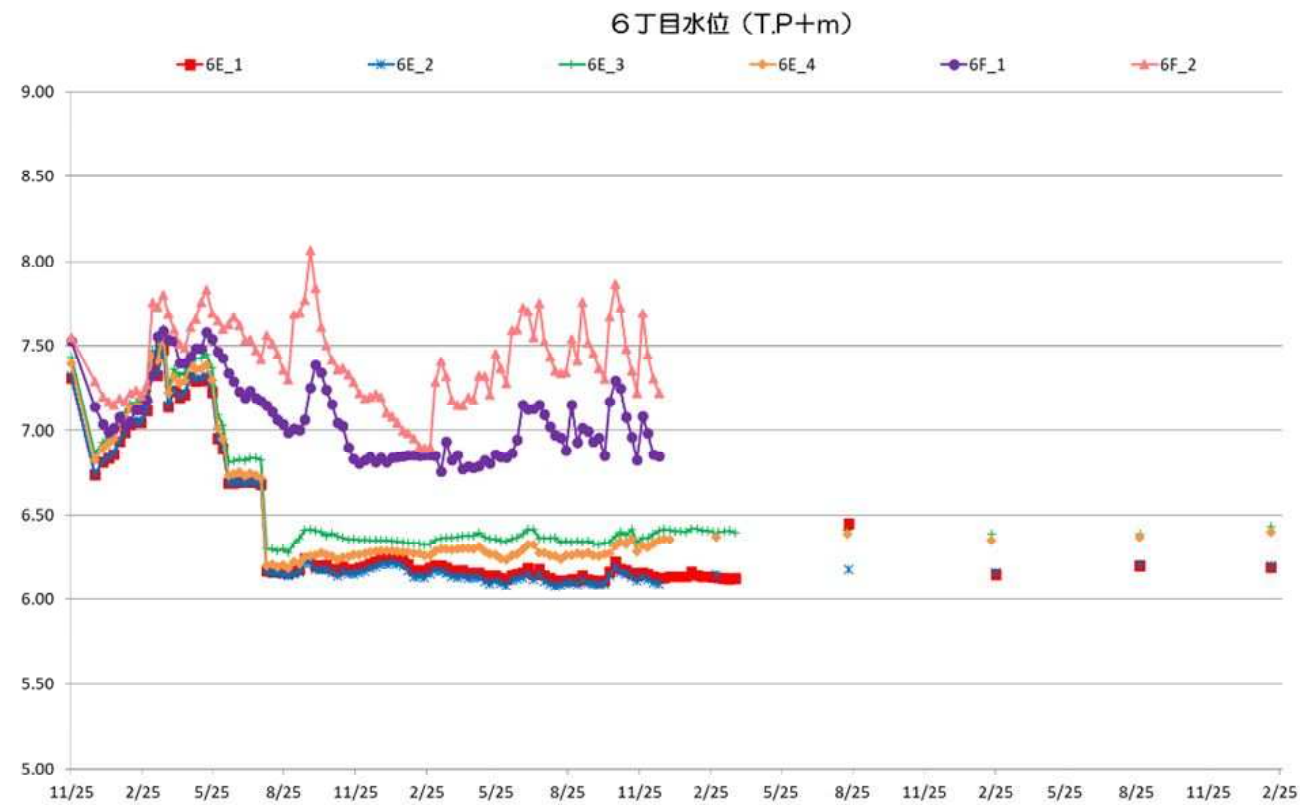
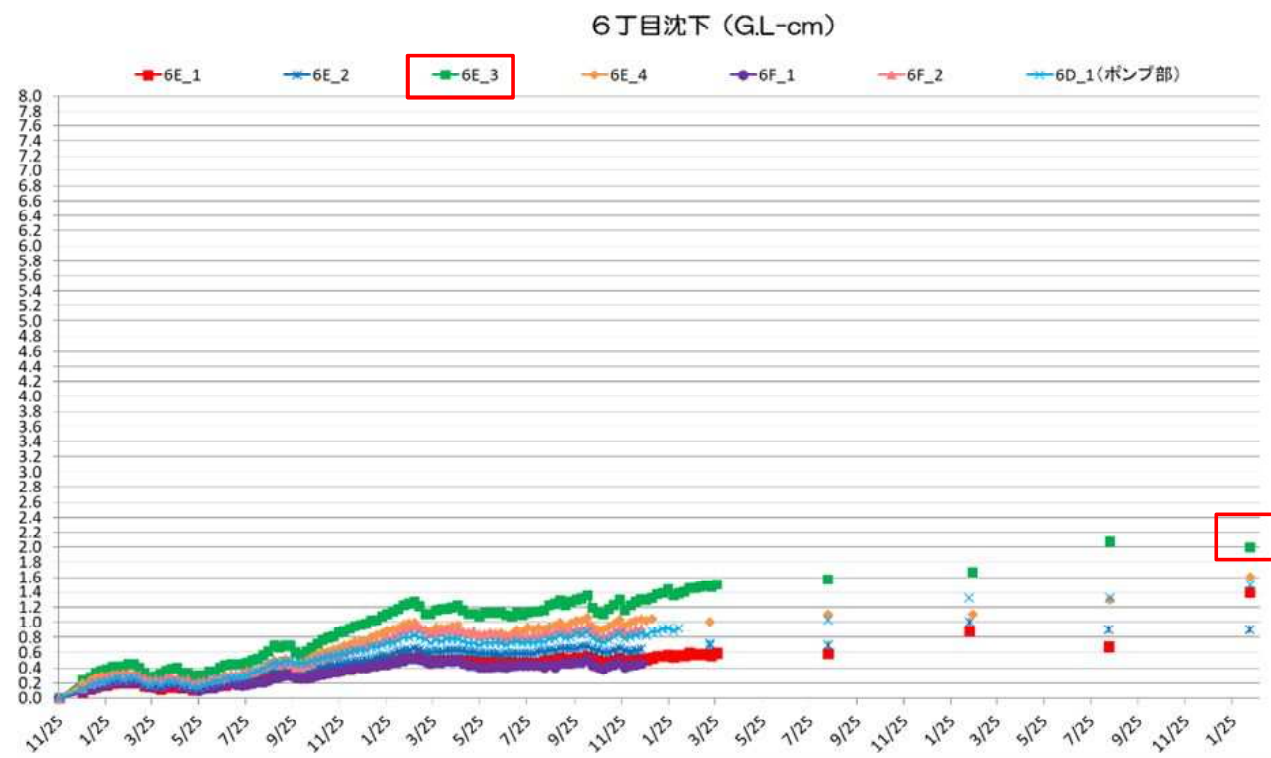
6丁目の最大沈下量は6E_3の2.0cmとなっている。

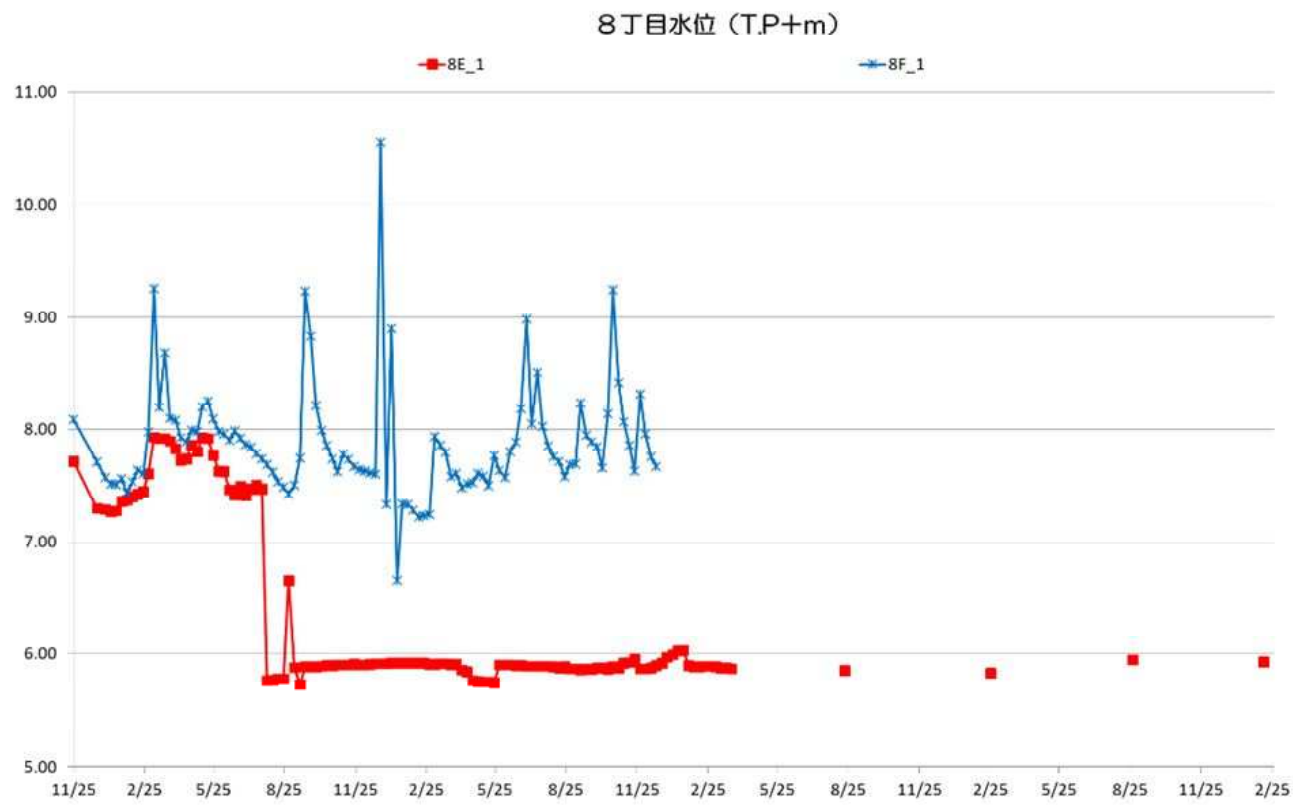
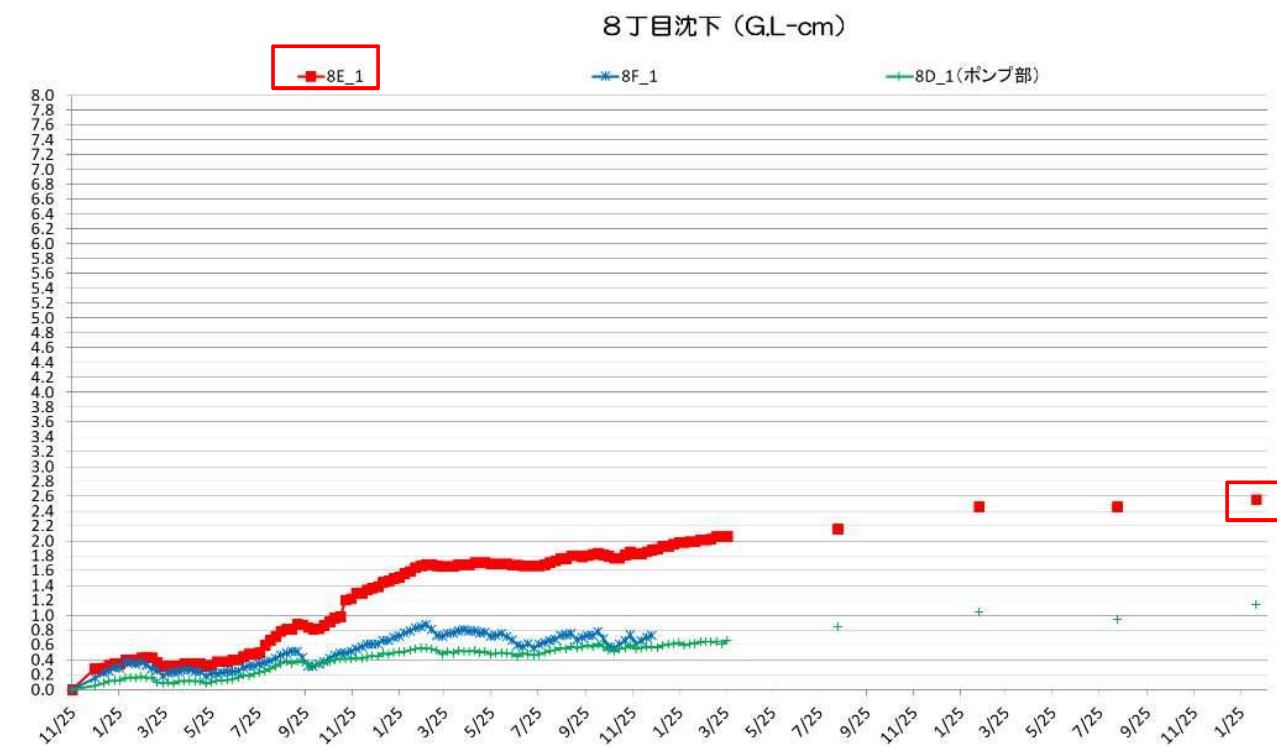
8丁目の最大沈下量は8E_1の2.6cmとなっている。

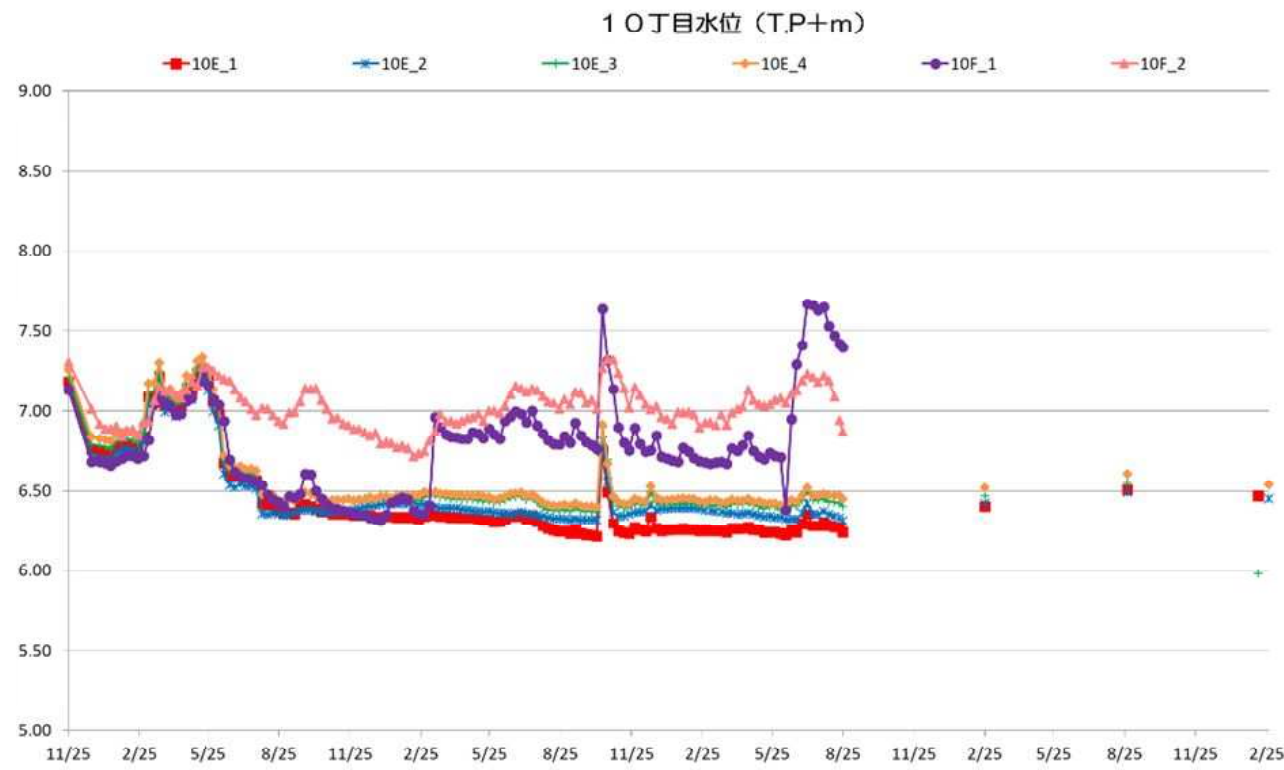
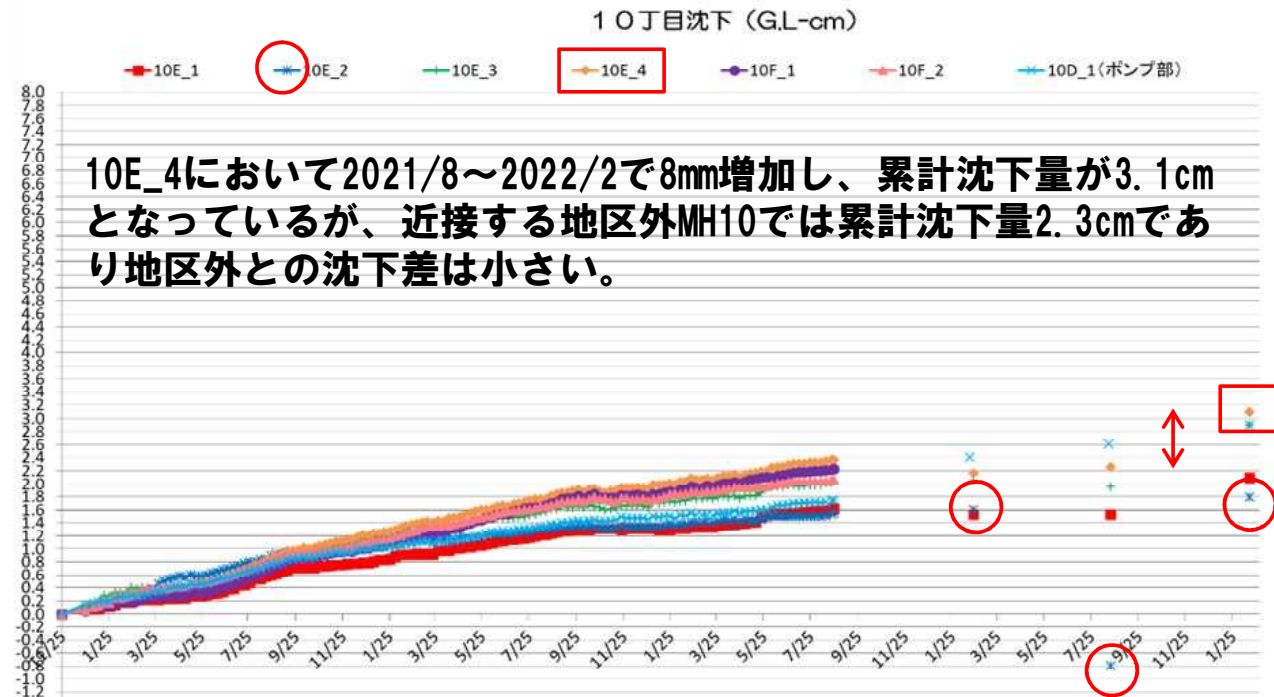
10E_4において2021/8~2022/2で8mm増加し、累計沈下量が3.1cmとなっているが、近接する地区外MH10では累計沈下量2.3cmであり地区外との沈下差は小さい。

10E_2地点で2021年8月に隆起○となっているが、2022年2月で2021年2月の計測値程度に戻っていることから、特異値の可能性が高い。

10丁目の最大沈下量は10E_4の3.1cmとなっている。

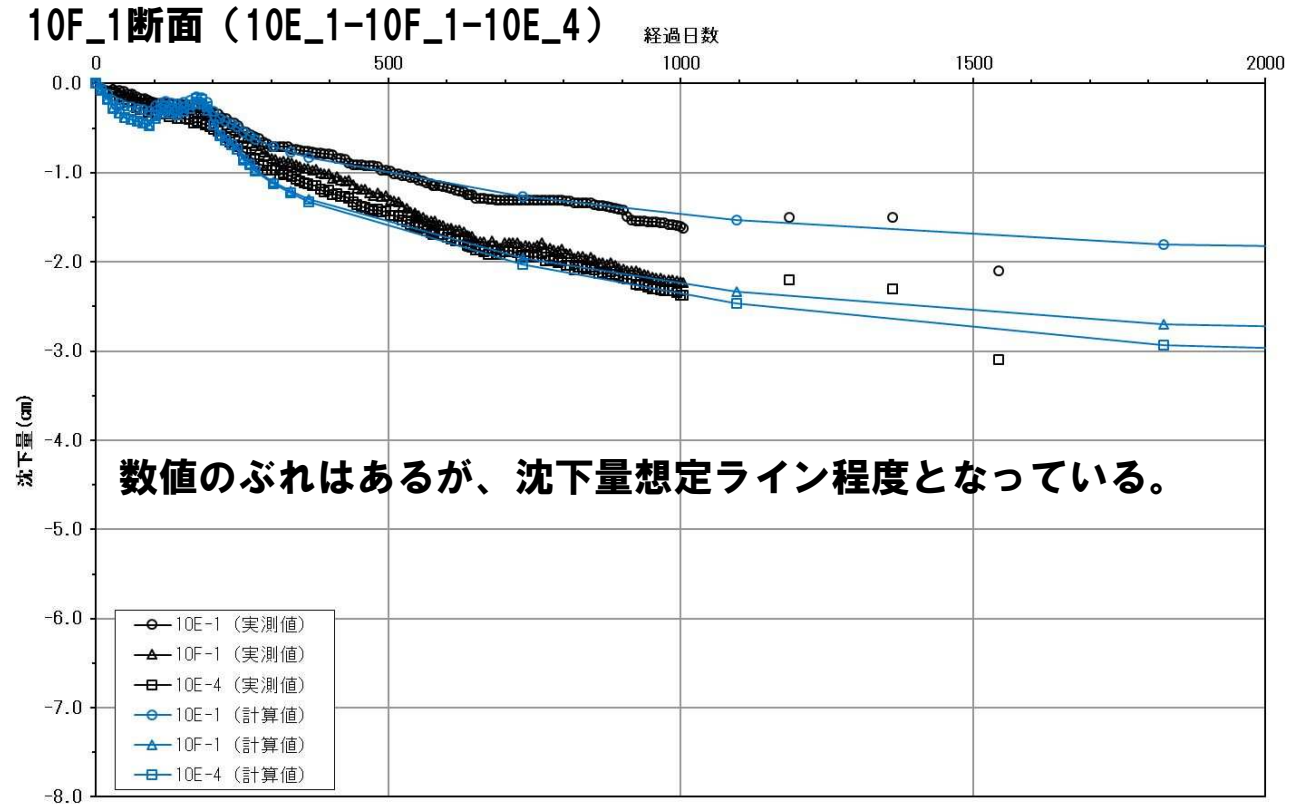
数値のぶれはあるが、沈下量想定ライン程度となっている。

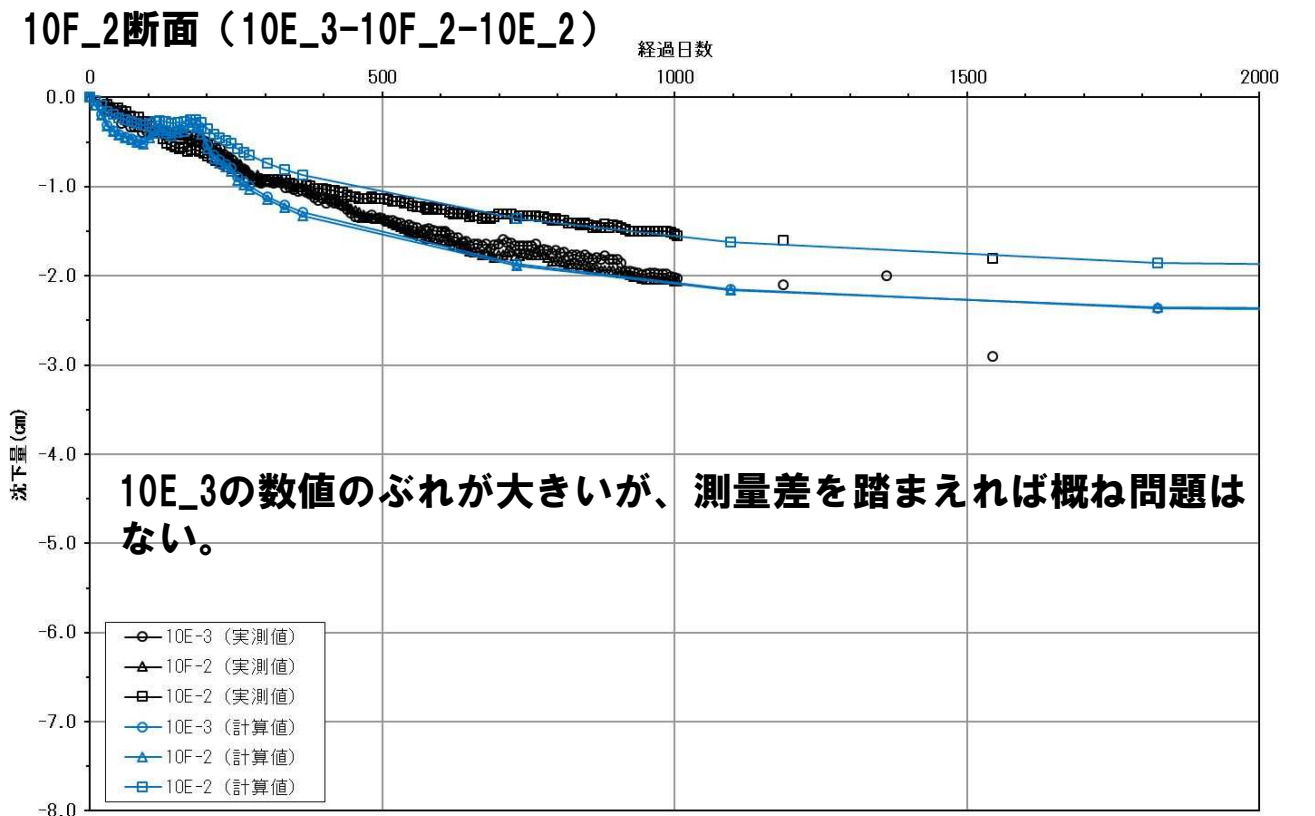
10E_3の数値のぶれが大きいですが、測量差を踏まえれば概ね問題はない。

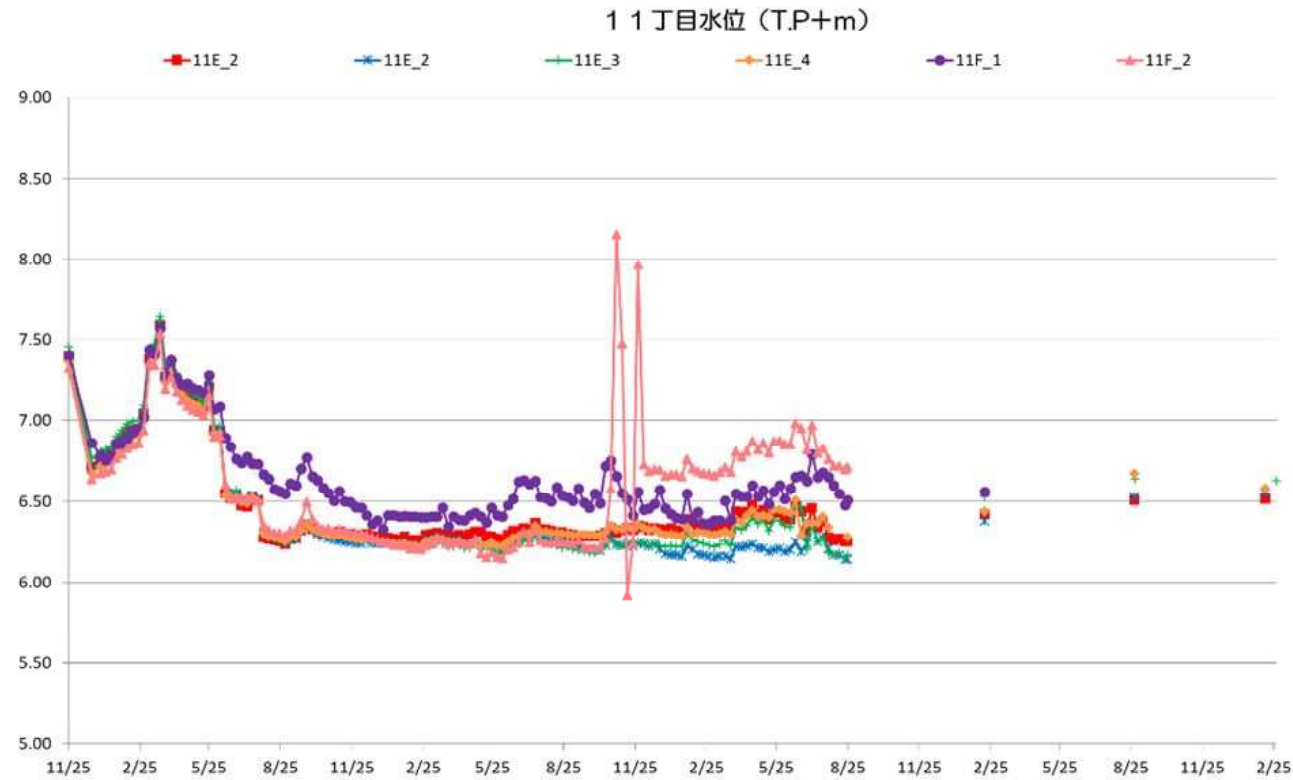
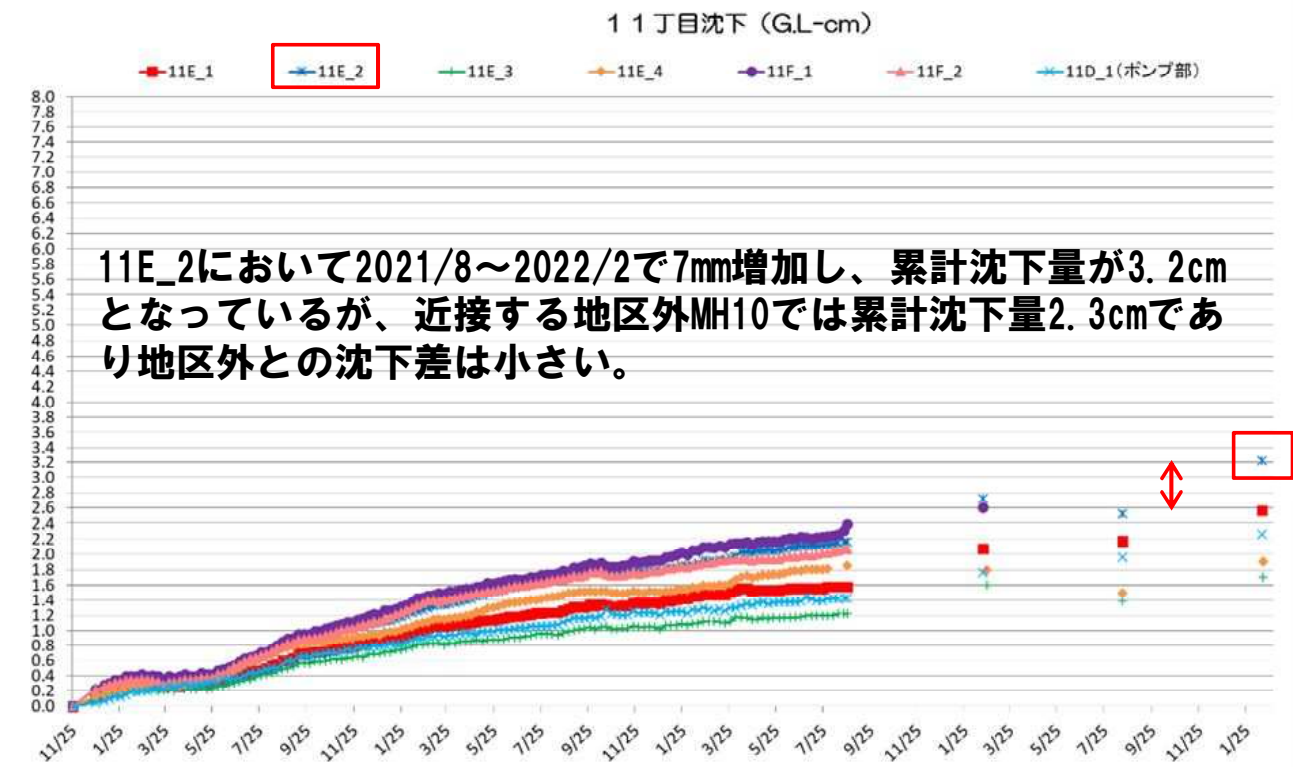
11E_2において2021/8~2022/2で7mm増加し、累計沈下量が3.2cmとなっているが、近接する地区外MH10では累計沈下量2.3cmであり地区外との沈下差は小さい。

11丁目の最大沈下量は11E_2の3.2cmとなっている。

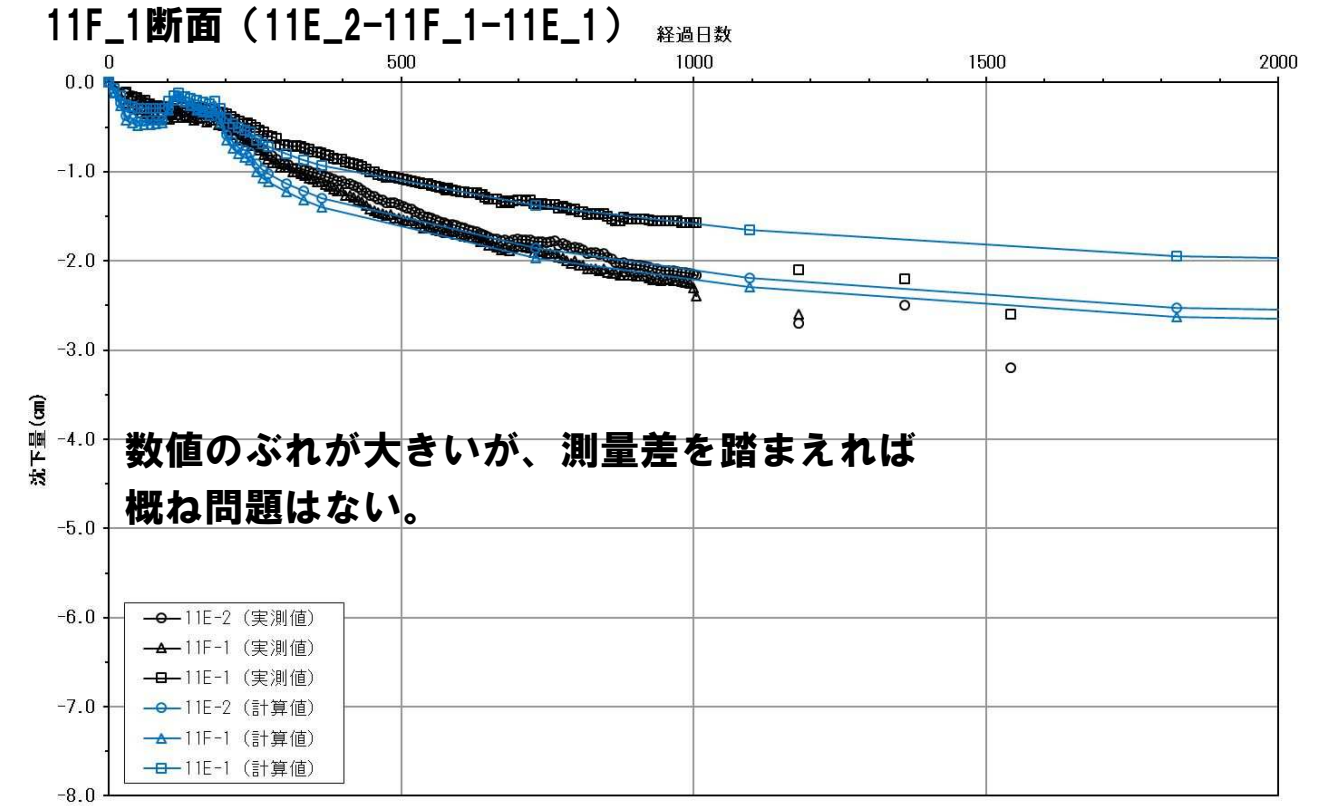
数値のぶれが大きいですが、測量差を踏まえれば概ね問題はない。

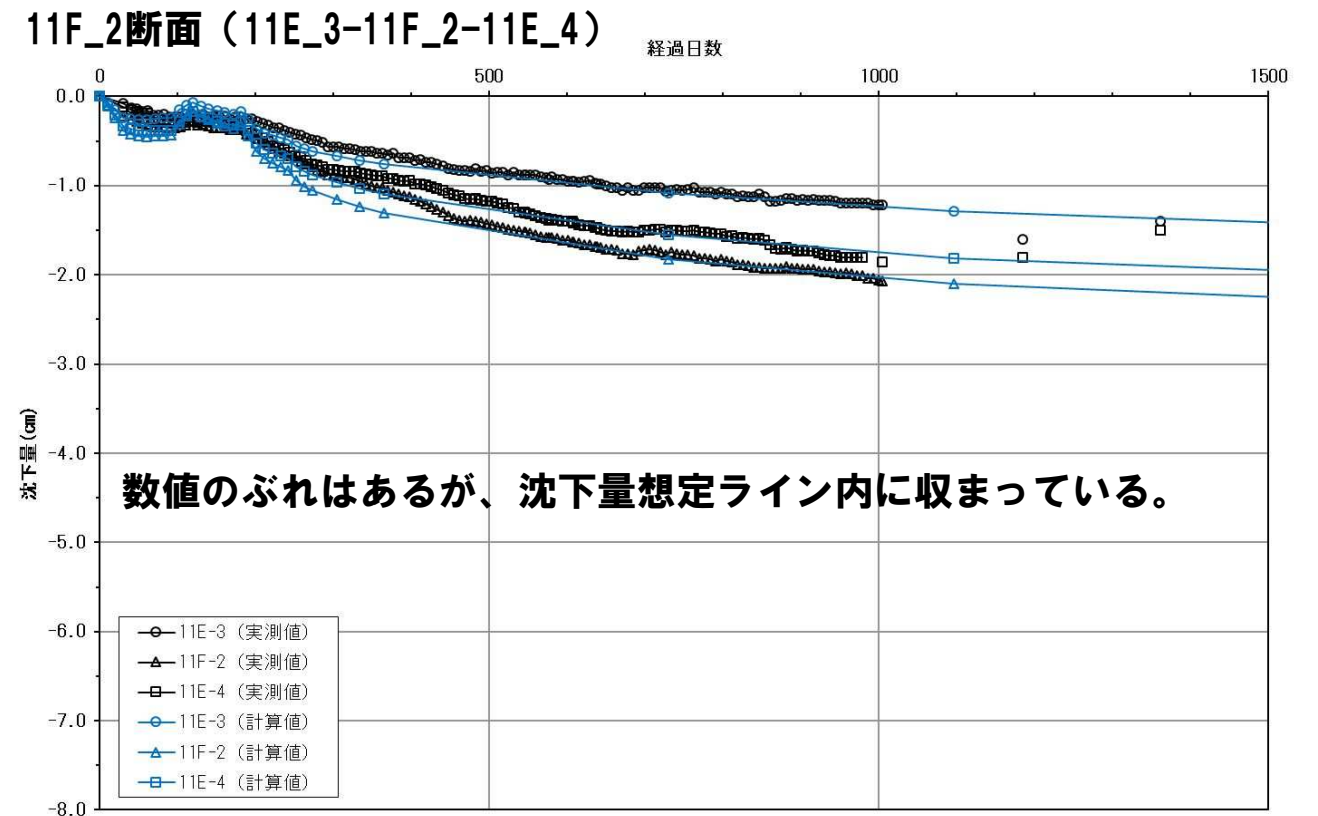
数値のぶれはあるが、沈下量想定ライン内に収まっている。

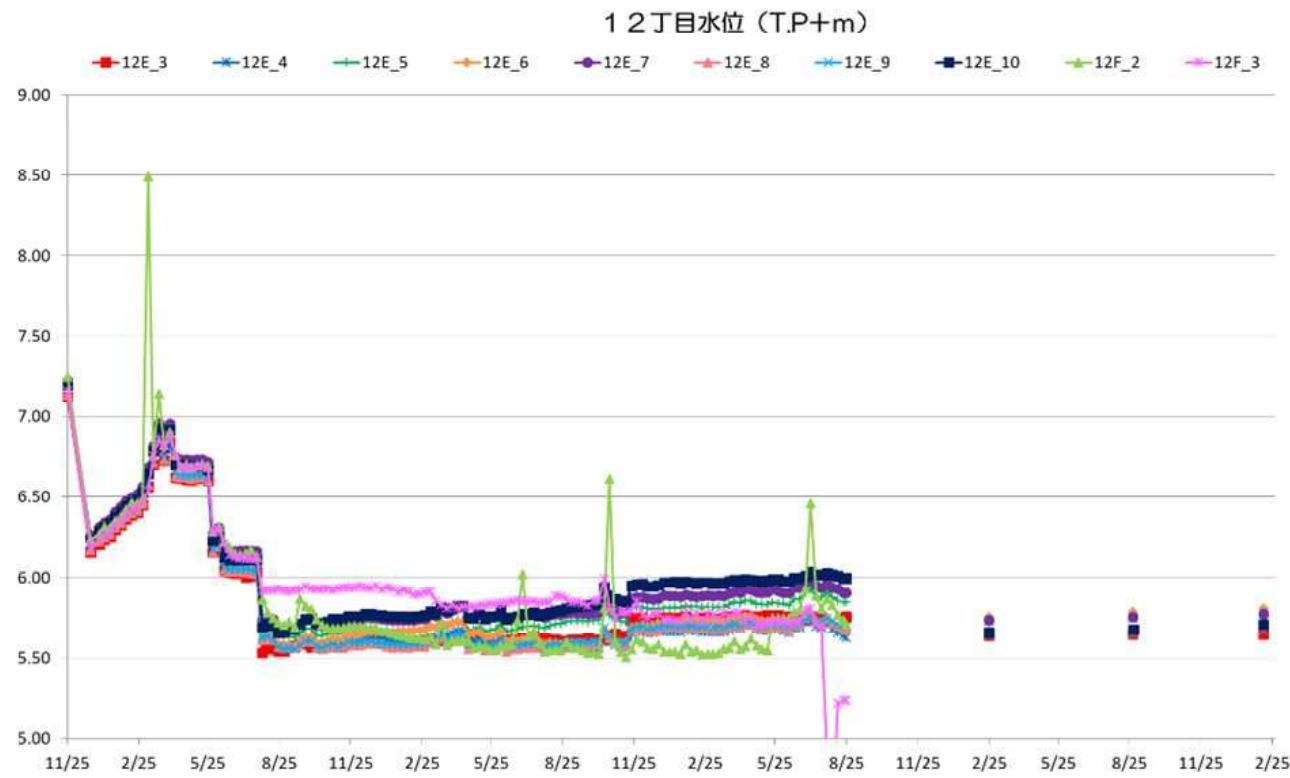
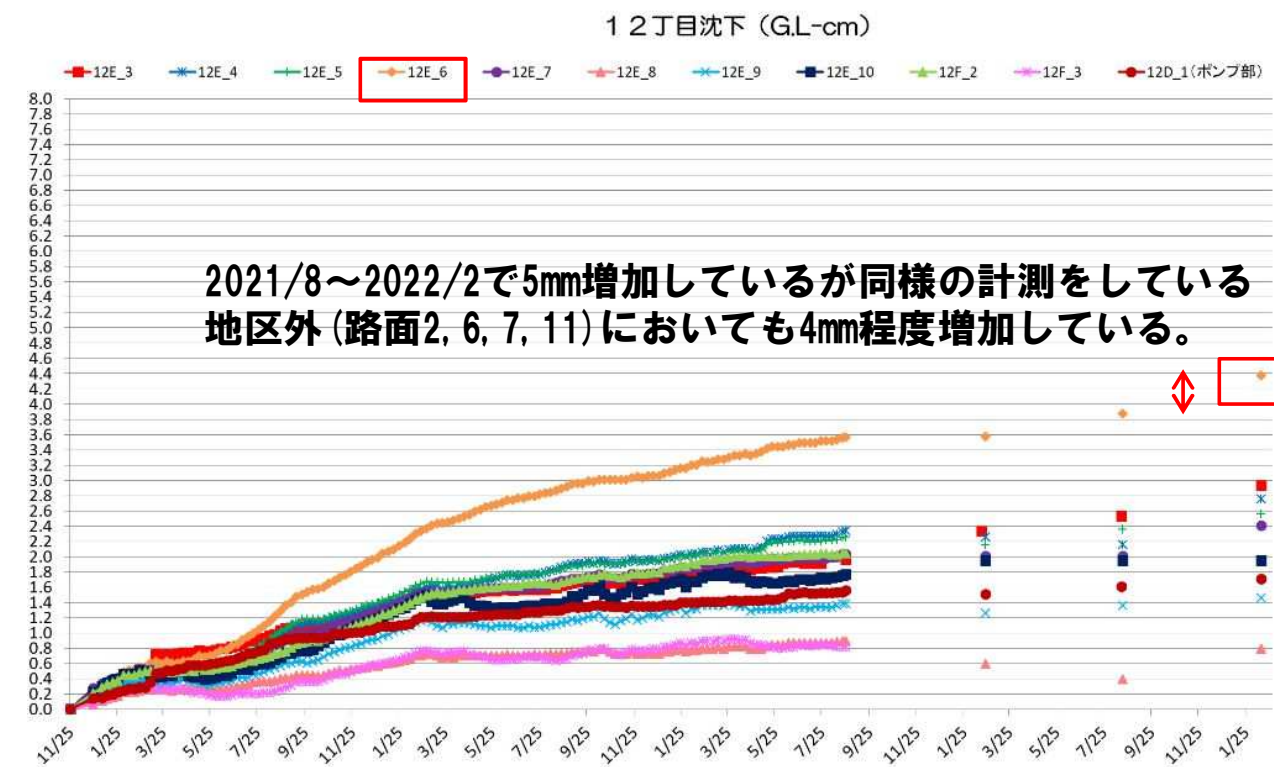
2021/8~2022/2で5mm増加しているが同様の計測をしている地区外(路面2, 6, 7, 11)においても4mm程度増加している。

12丁目の最大沈下量は12E_6の4.4cmとなっている。

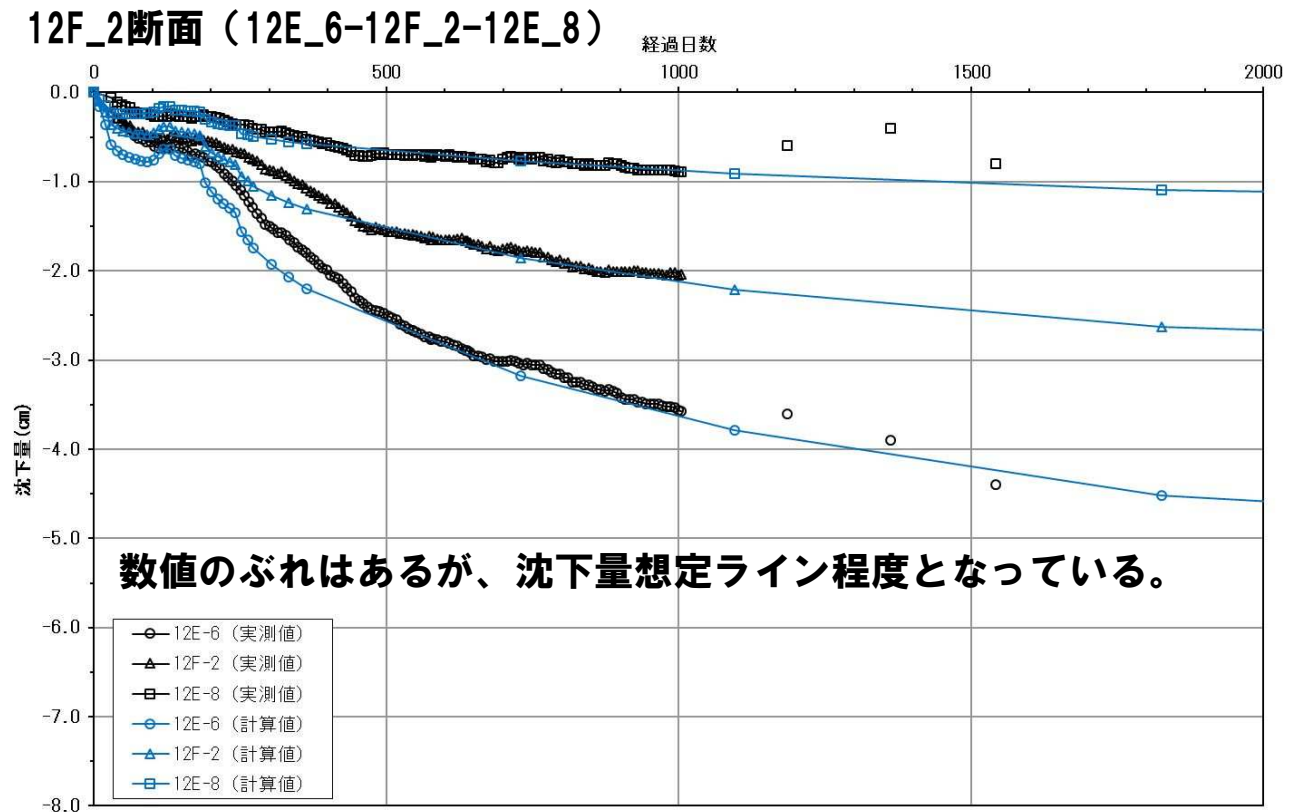
数値のぶれはあるが、沈下量想定ライン程度となっている。

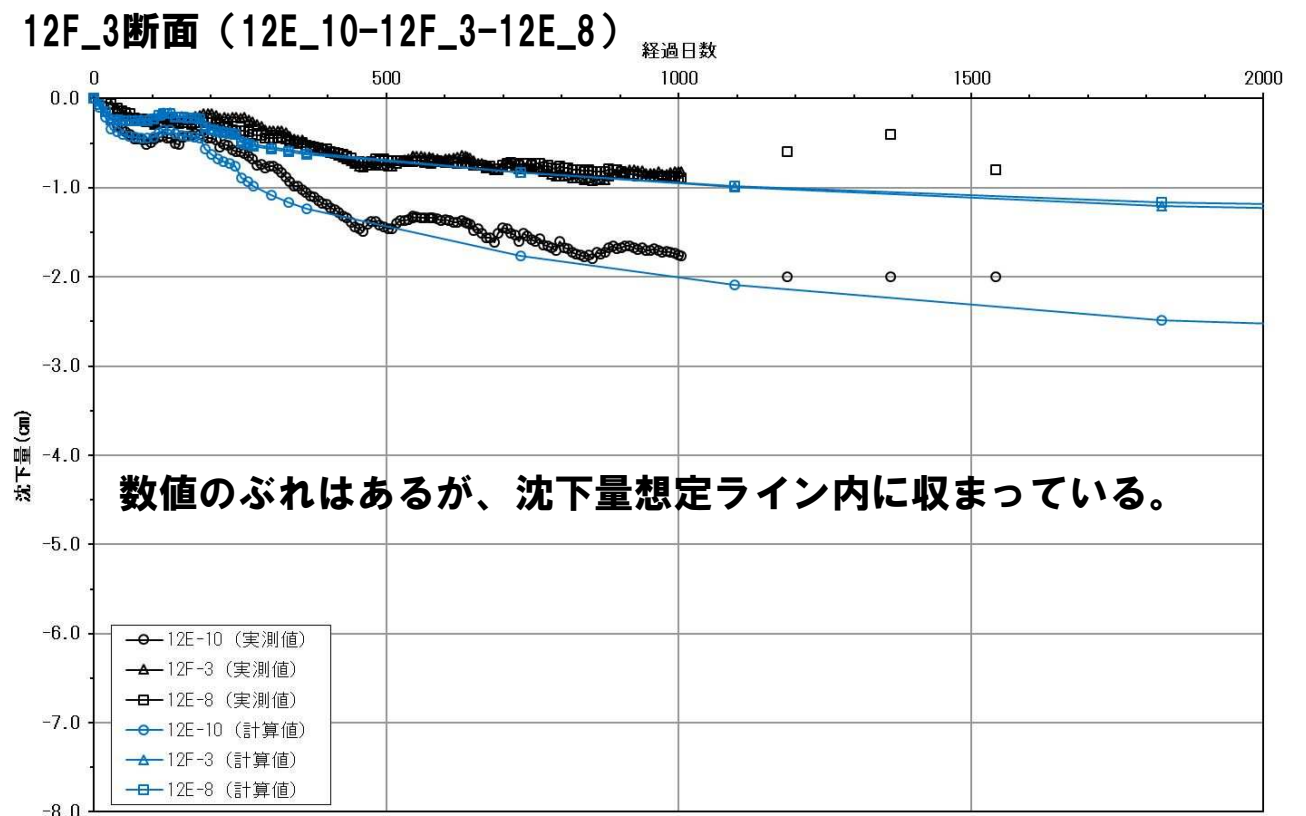
数値のぶれはあるが、沈下量想定ライン内に収まっている。

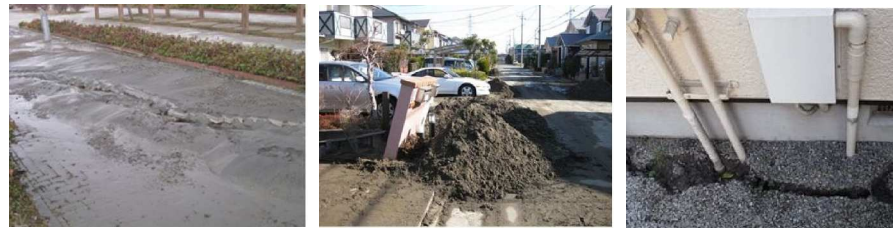
写真 1-2-1. 久喜市南栗橋における被害状況

その中でも、著しく液状化の被害に見舞われたのが南栗橋地区であり、液状化により、道路や上下水道、マンホール等は陥没や隆起、建物や電柱は傾きや沈下等による被害が発生し、市民生活に大きな影響を及ぼした。

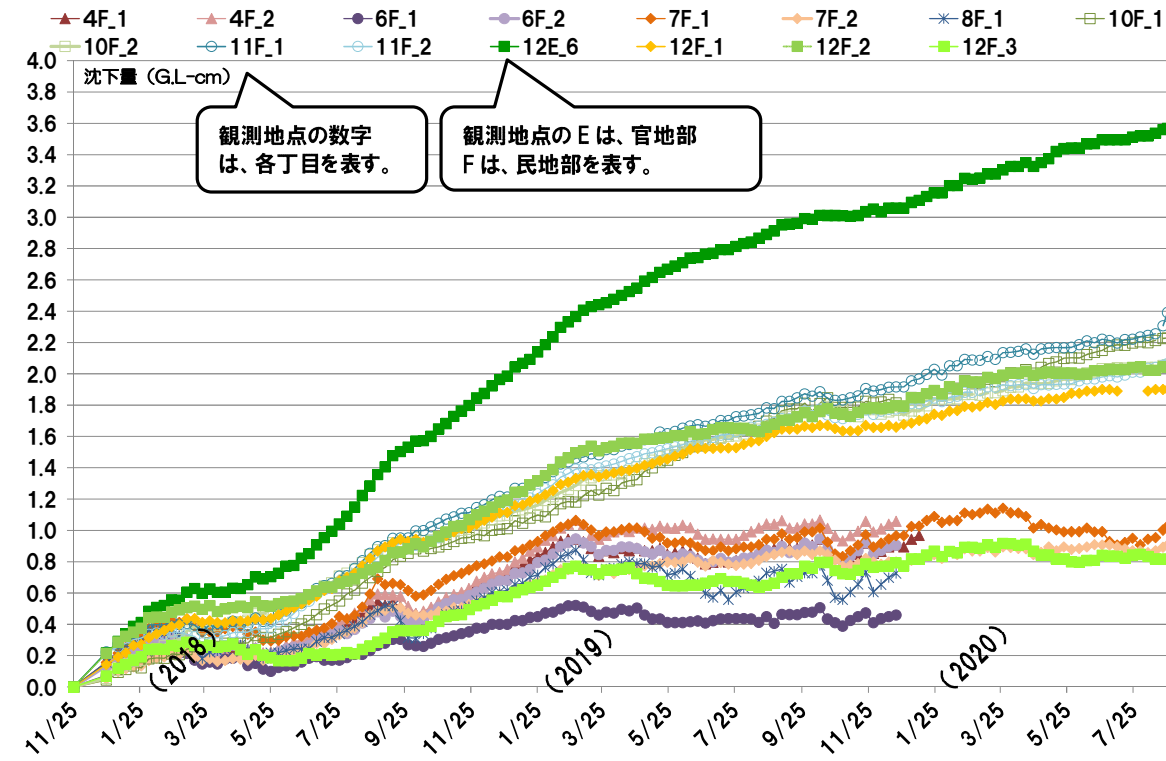
図4-3-3. 各地区代表地点沈下経時グラフ（自動観測）

2020年8月25日時点における地区の沈下量は、最大で36mm、傾斜角は、最大1.03/1000程度（いずれも12E_6）で、限界値として設定している傾斜角3/1000以下となっており、地下水位低下の影響は当初の想定範囲内に収まっていることから、民地部は観測を終了し、官地部は観測頻度、方法（自動計測→手計測）を変更した。

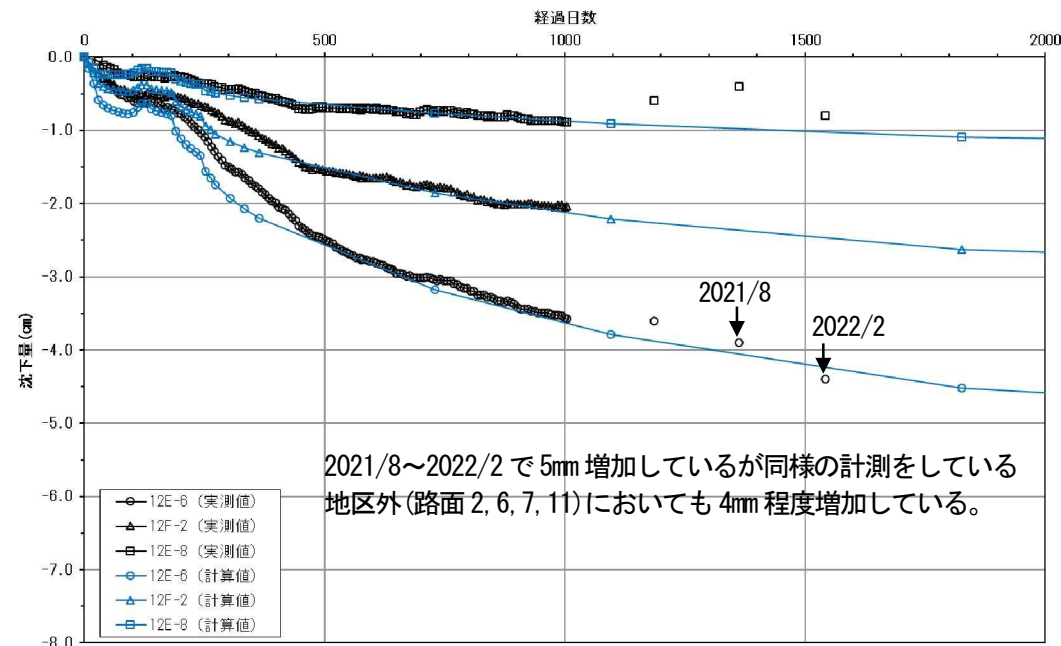
図4-3-4. 最大沈下量計測地点実績値-予測値対比グラフ

また、観測頻度、方法（自動計測→手計測）変更後の2021年2月時点における地区の沈下量は、最大で44mm（12E_6）で、広域的地盤沈下（地区外沈下量）、測量手法変更による数値誤差を踏まえると予測解析程度の数値となっている。
