# 久喜市液状化対策検討委員会 第21回

1. 第20回久喜市液状化対策検討委員会結果について
2. 地下水位観測と地盤観測状況等について
3. 検討委員会報告書について

令和4年 3月 10日

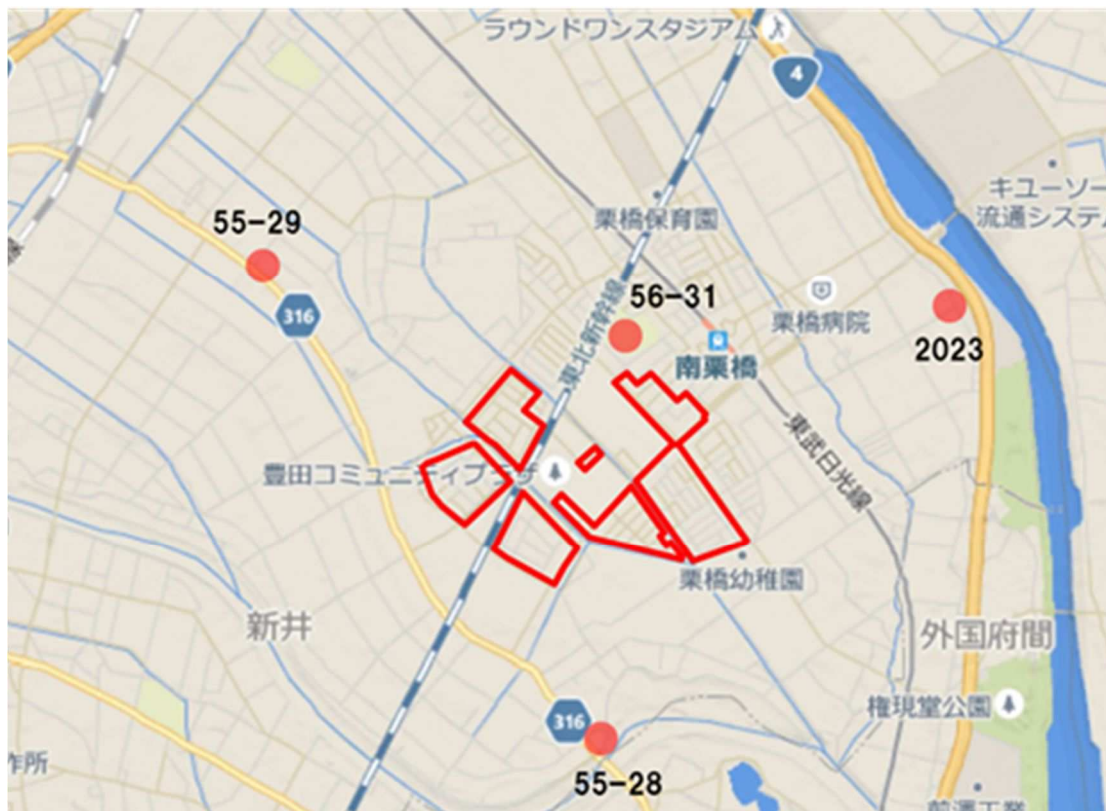
[環境省 地盤沈下ディレクトリ（広域的地盤沈下状況）] 別添資料P3～5

南栗橋周辺での広域的地盤沈下量から地下水位低下開始した2017年11月25日頃から2020年1月1日までの累計沈下量を算出すると平均値は12mm程度となっている。  
 また、事業区域との距離と沈下量に相関はない。  
 →事業区域の水位低下は広域的地盤沈下に影響していない。

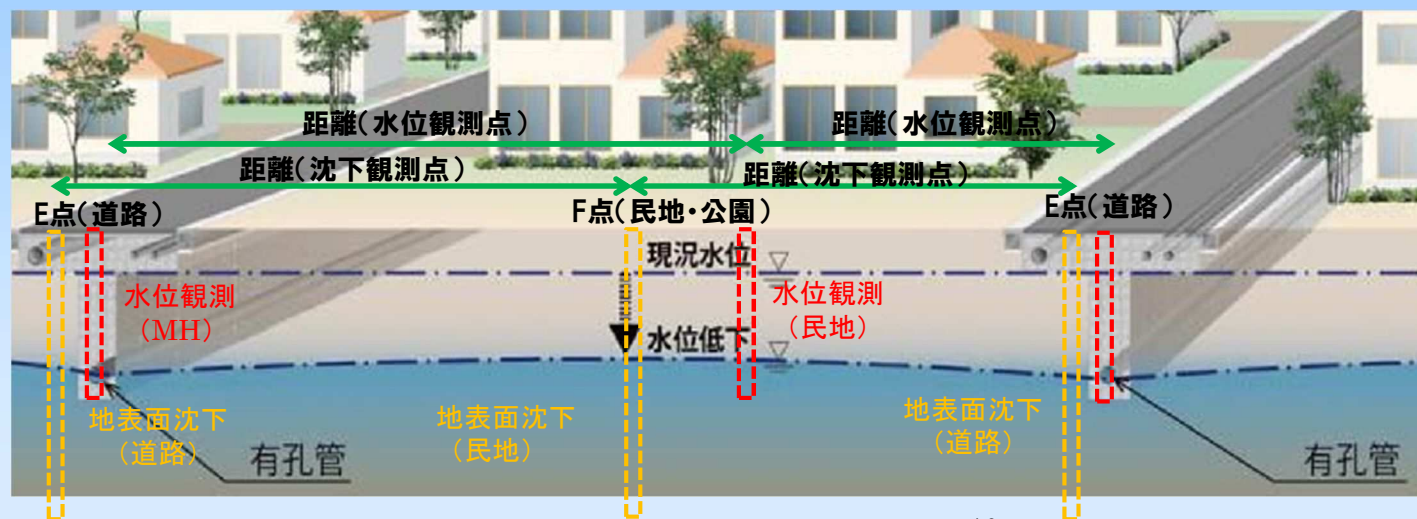
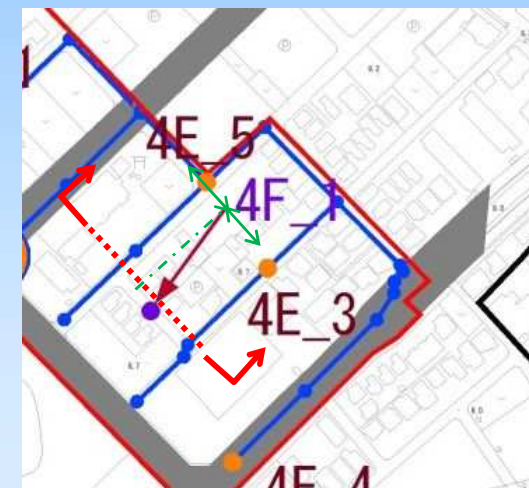
水位低下開始から51か月（2017. 11. 25～2022. 2. 28 [最終低下水位が落ち着いてから42か月：2018. 8. 25～2022. 2. 28]）が経過し、2022. 2. 14～2. 28のデータにおいて全て地点の必要低下水位以下に達している。

各事業区域の観測地点の沈下量は最大で4. 4cm（2022. 2. 14～2. 28のデータ）である。

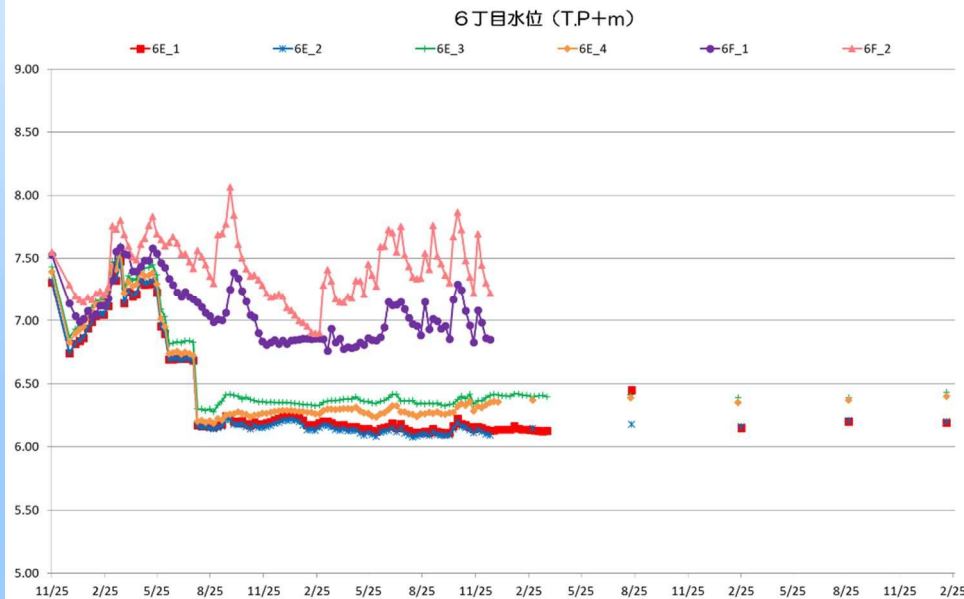
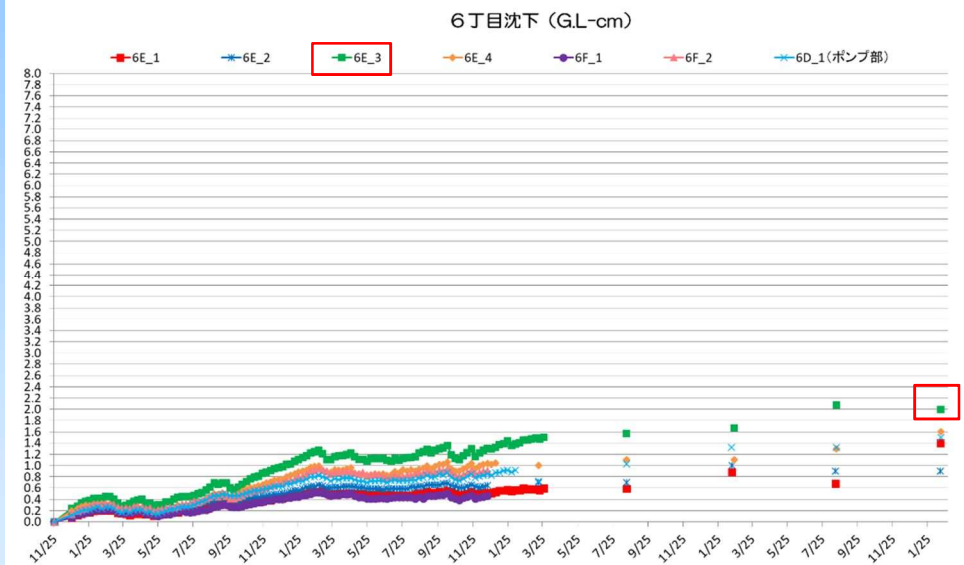
6丁目の最大沈下量は6E\_3の2.0cmとなっている。

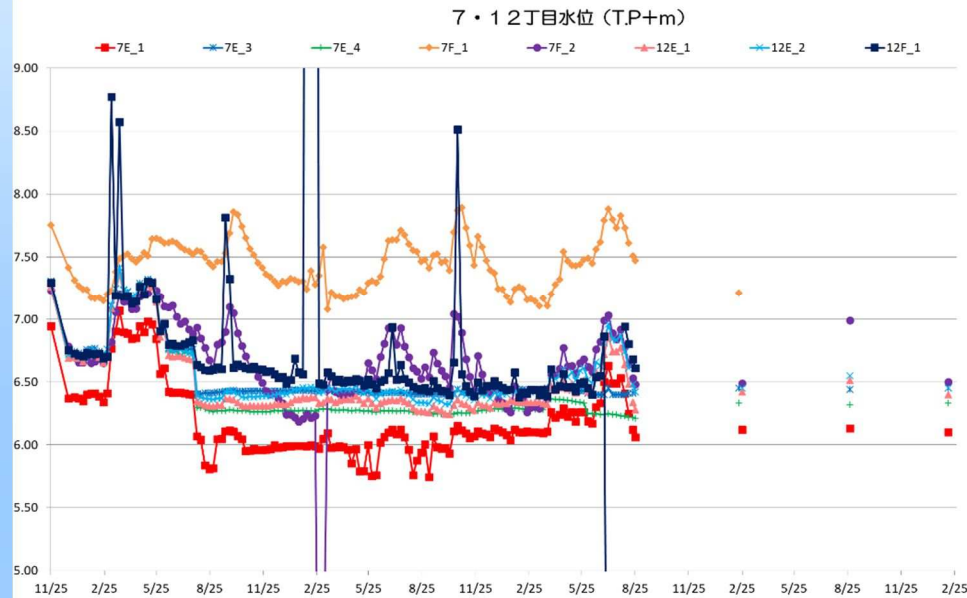
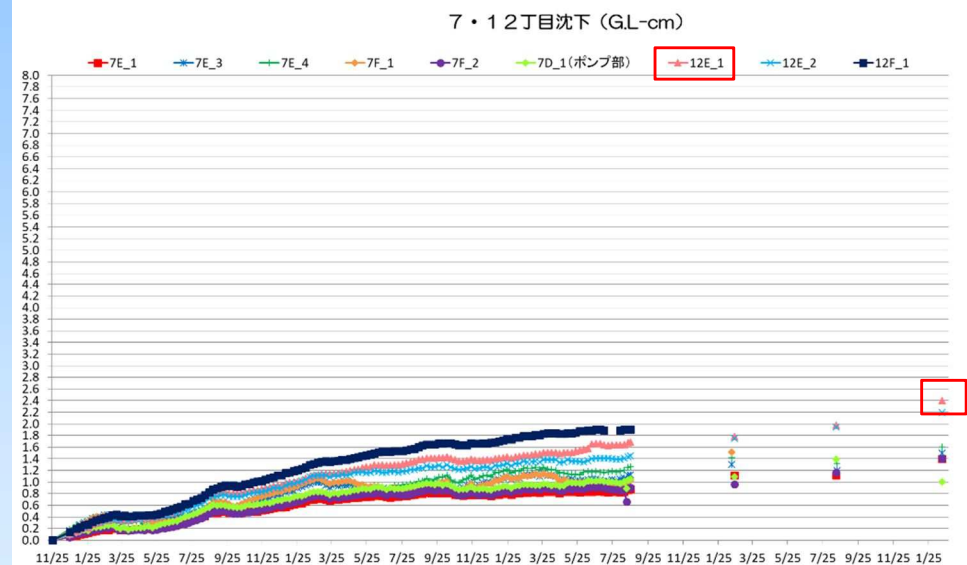
7-12丁目の最大沈下量は12E\_1の2.4cmとなっている。

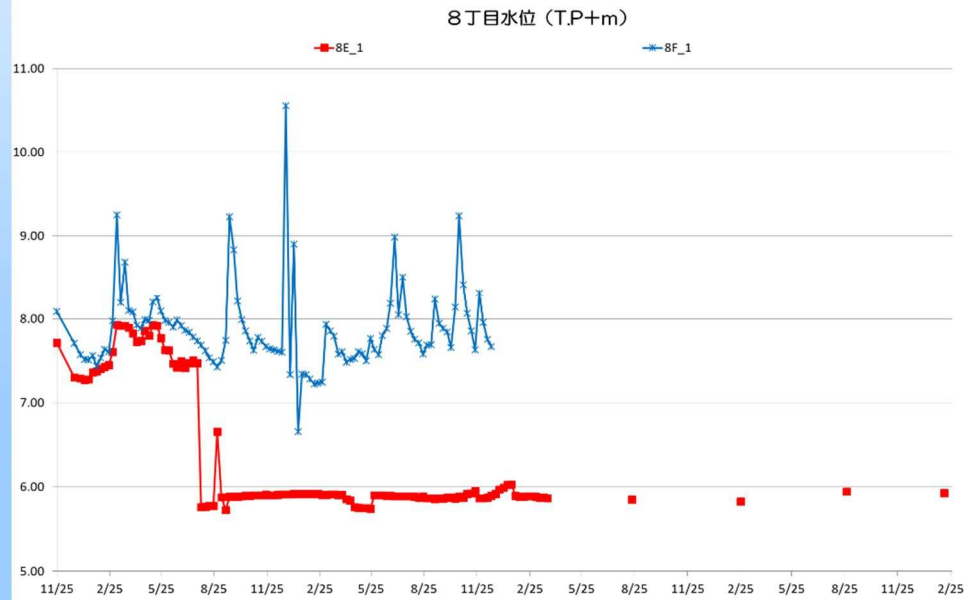
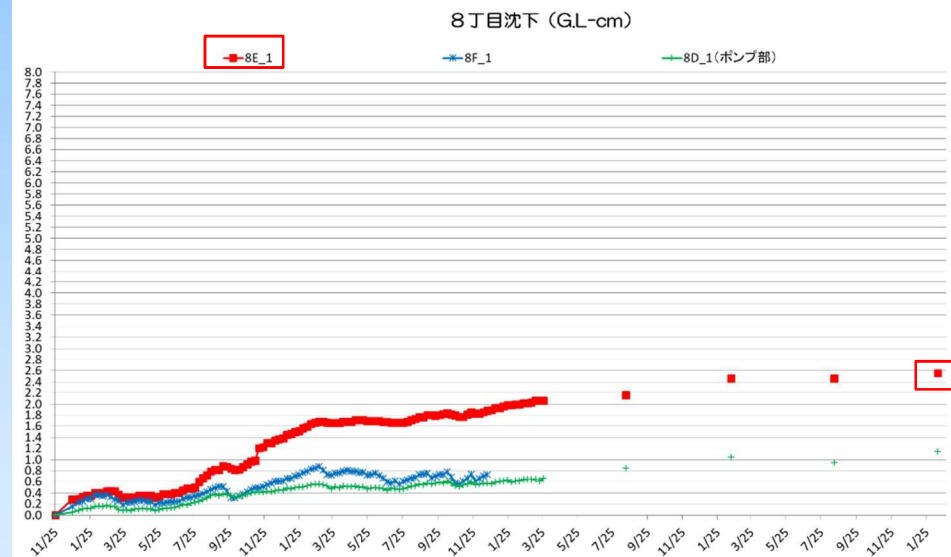
8丁目の最大沈下量は8E\_1の2.6cmとなっている。

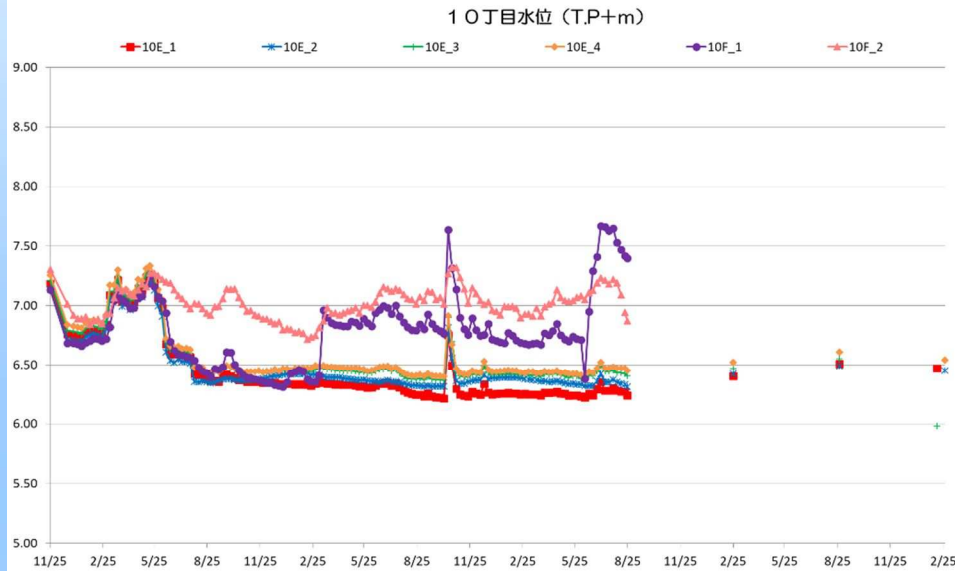
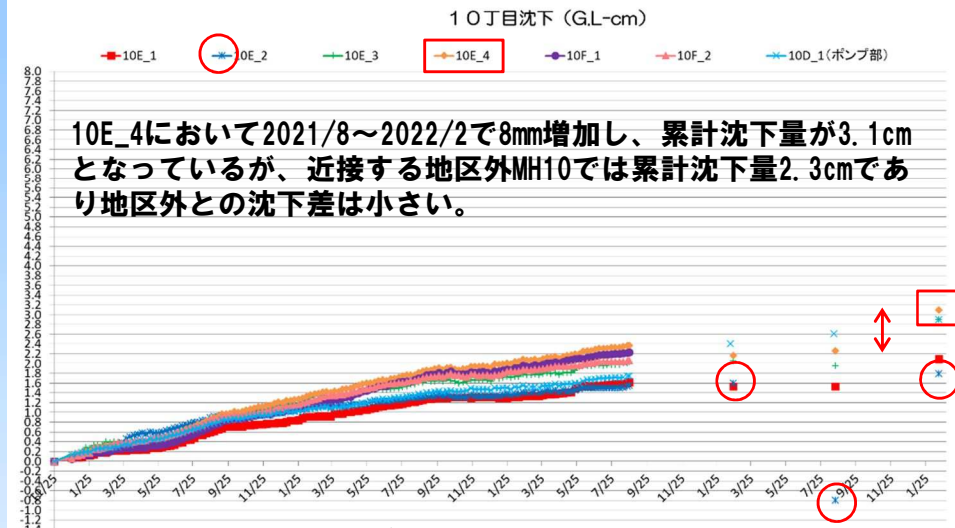
10E\_4において2021/8~2022/2で8mm増加し、累計沈下量が3.1cmとなっているが、近接する地区外MH10では累計沈下量2.3cmであり地区外との沈下差は小さい。

10E\_2地点で2021年8月に隆起○となっているが、2022年2月で2021年2月の計測値程度に戻っていることから、特異値の可能性が高い。

10丁目の最大沈下量は10E\_4の3.1cmとなっている。

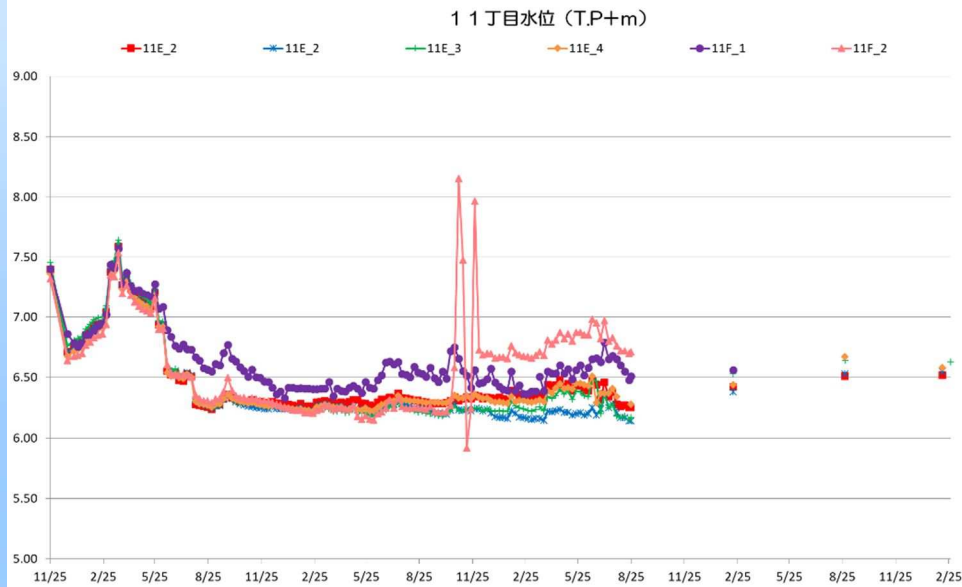
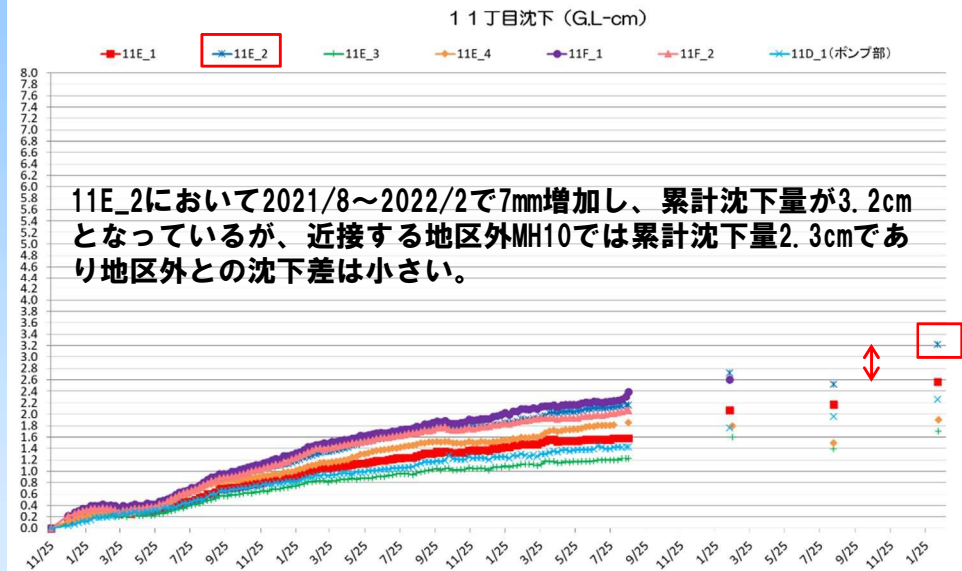
11E\_2において2021/8~2022/2で7mm増加し、累計沈下量が3.2cmとなっているが、近接する地区外MH10では累計沈下量2.3cmであり地区外との沈下差は小さい。

11丁目の最大沈下量は11E\_2の3.2cmとなっている。

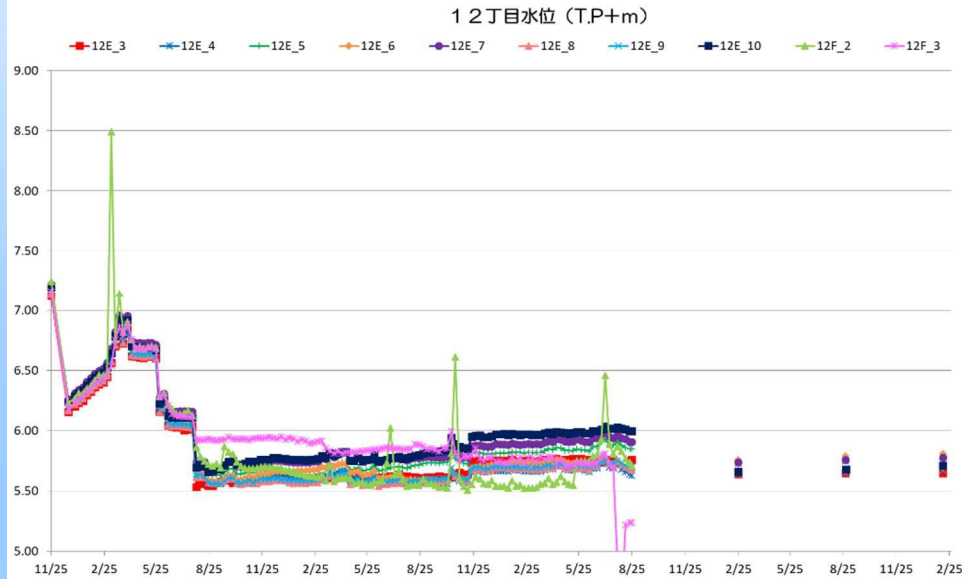
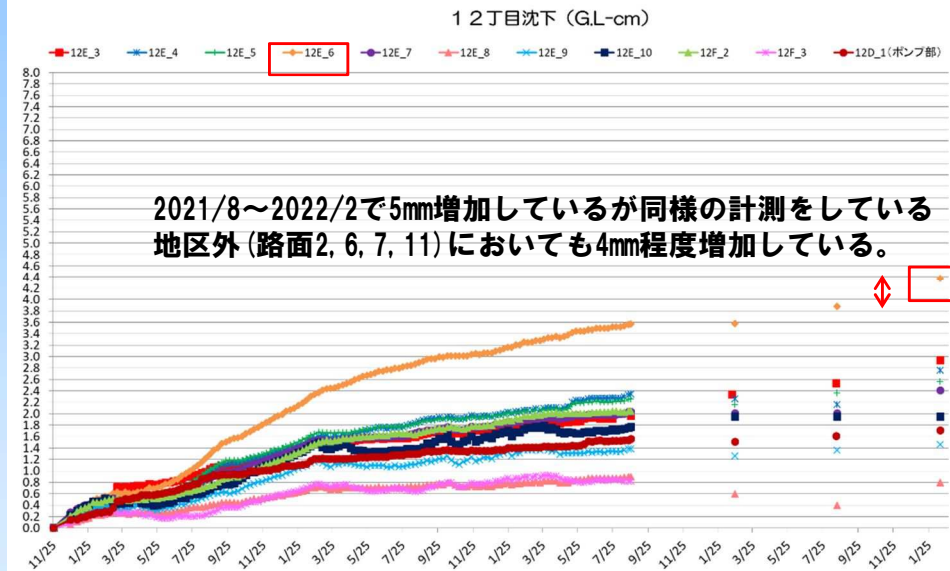
2021/8~2022/2で5mm増加しているが同様の計測をしている地区外(路面2, 6, 7, 11)においても4mm程度増加している。

12丁目の最大沈下量は12E\_6の4.4cmとなっている。
