国指定重要無形民俗文化財「鷺宮催馬楽神楽」神楽殿 耐震補強改修工事（Ⅰ期工事）について（報告）

| 1. 補助事業名称 | 鷺宮催馬楽神楽民俗文化財伝承・活用等事業
| 4. 工事請負者 | 株式会社星野組（久喜市鷺宮2-10-8） |
| 5. 設計・監修者 | 設計工房佐久間（久喜市久喜東2-45-6） |

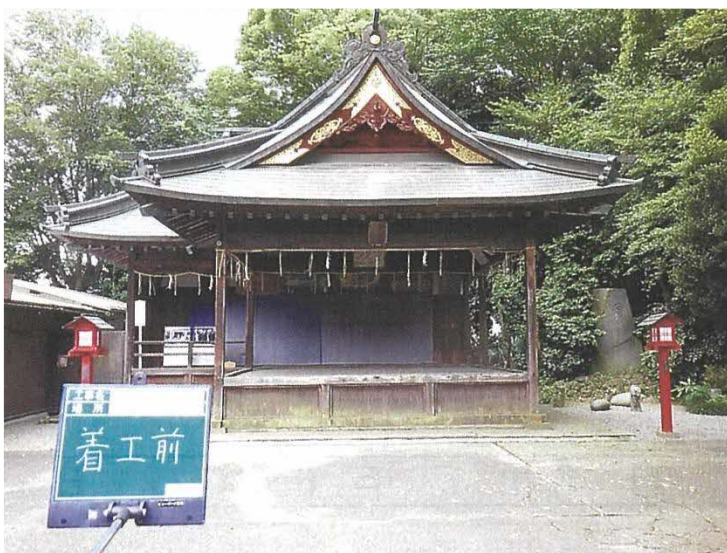
着工前

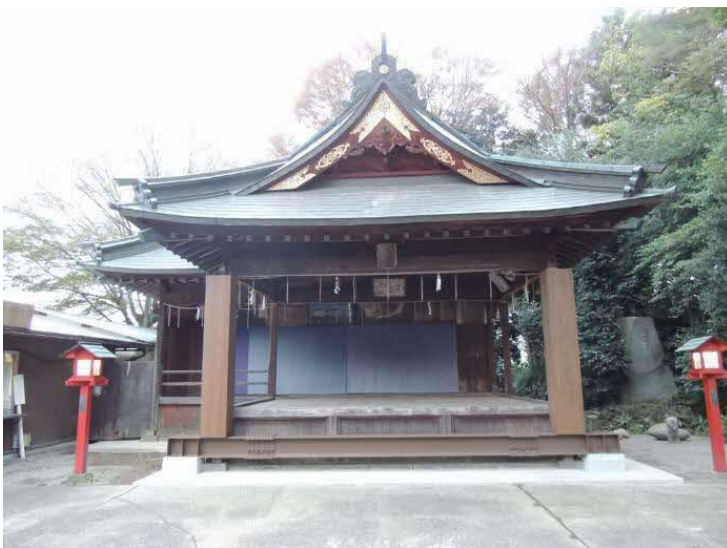
着工後

鷺宮催馬楽神楽の奏演に際して、舞台装置としての神楽殿が安全に使用できるよう、神楽殿の耐震補強・保存維持工事を行う。工事は、令和7年度と令和8年度の2か年度にかけて実施する。令和7年度（Ⅰ期工事）の耐震補強工事は、ベタ基礎の新設及び鉄骨補強を行った。

次に、耐震補強工事として、ベタ基礎を新設した。土間をスキ取り、配筋、型枠、コンクリート打設、養生を行った。また、犬走りをやり変えた。

次に神楽殿前面の鉄骨補強を行った。基礎工事（配筋、型枠、コンクリート打設）後、鉄骨を設置した。

最後に、仕上工事として、舞台の床を復旧し、補強鉄骨及び木製化粧板張りを古色仕上げ（塗り）した。
