久喜市液状化策検討委員会

第10回

1. 実証実験の結果報告

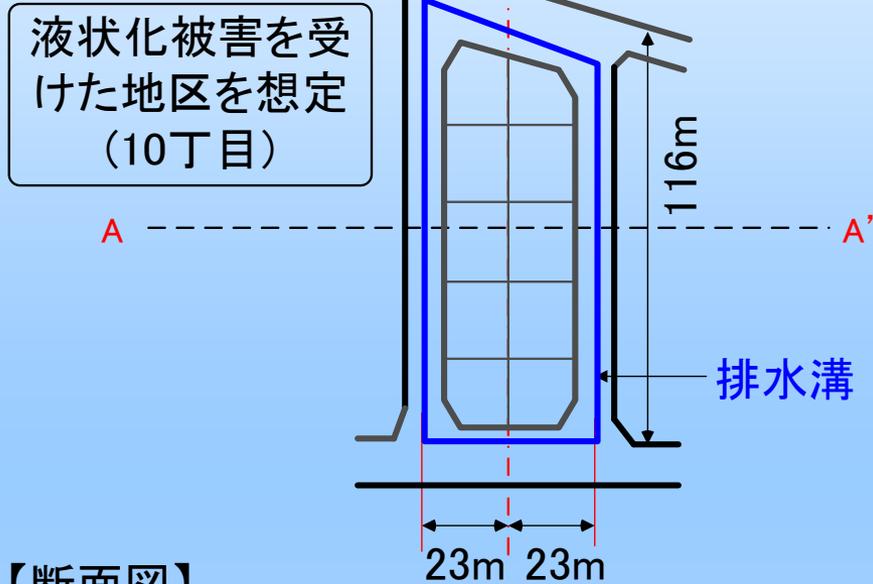
【平面図】

【排水溝工法】

想定どおりに水位が下げられるか確認する。

【井戸工法】

水位低下によって、どの程度沈下するかを把握する。

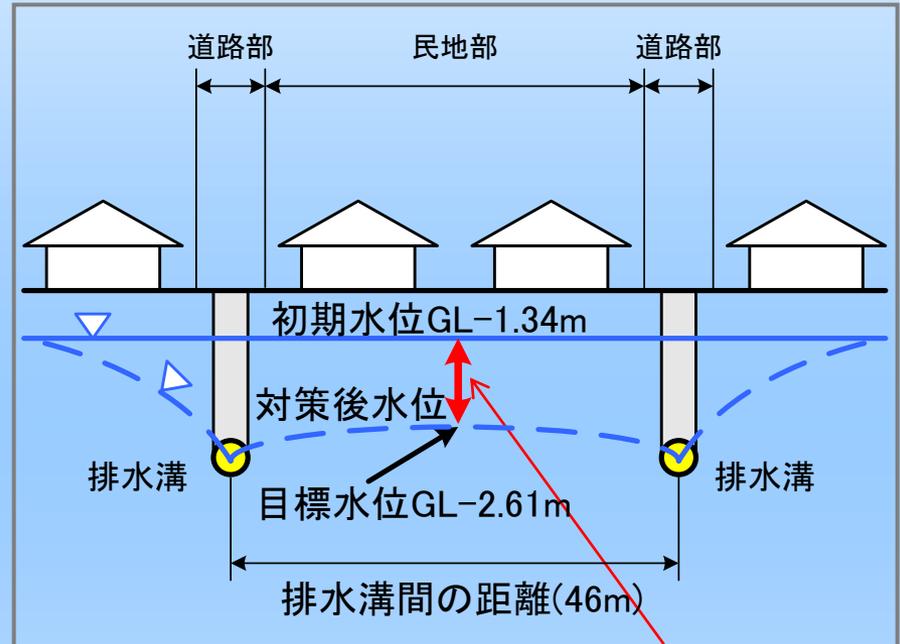
排水溝工における 想定水位低下量(解析結果)

排水溝で深度3mまで水位低下させた時の想定水位低下量

1.27m

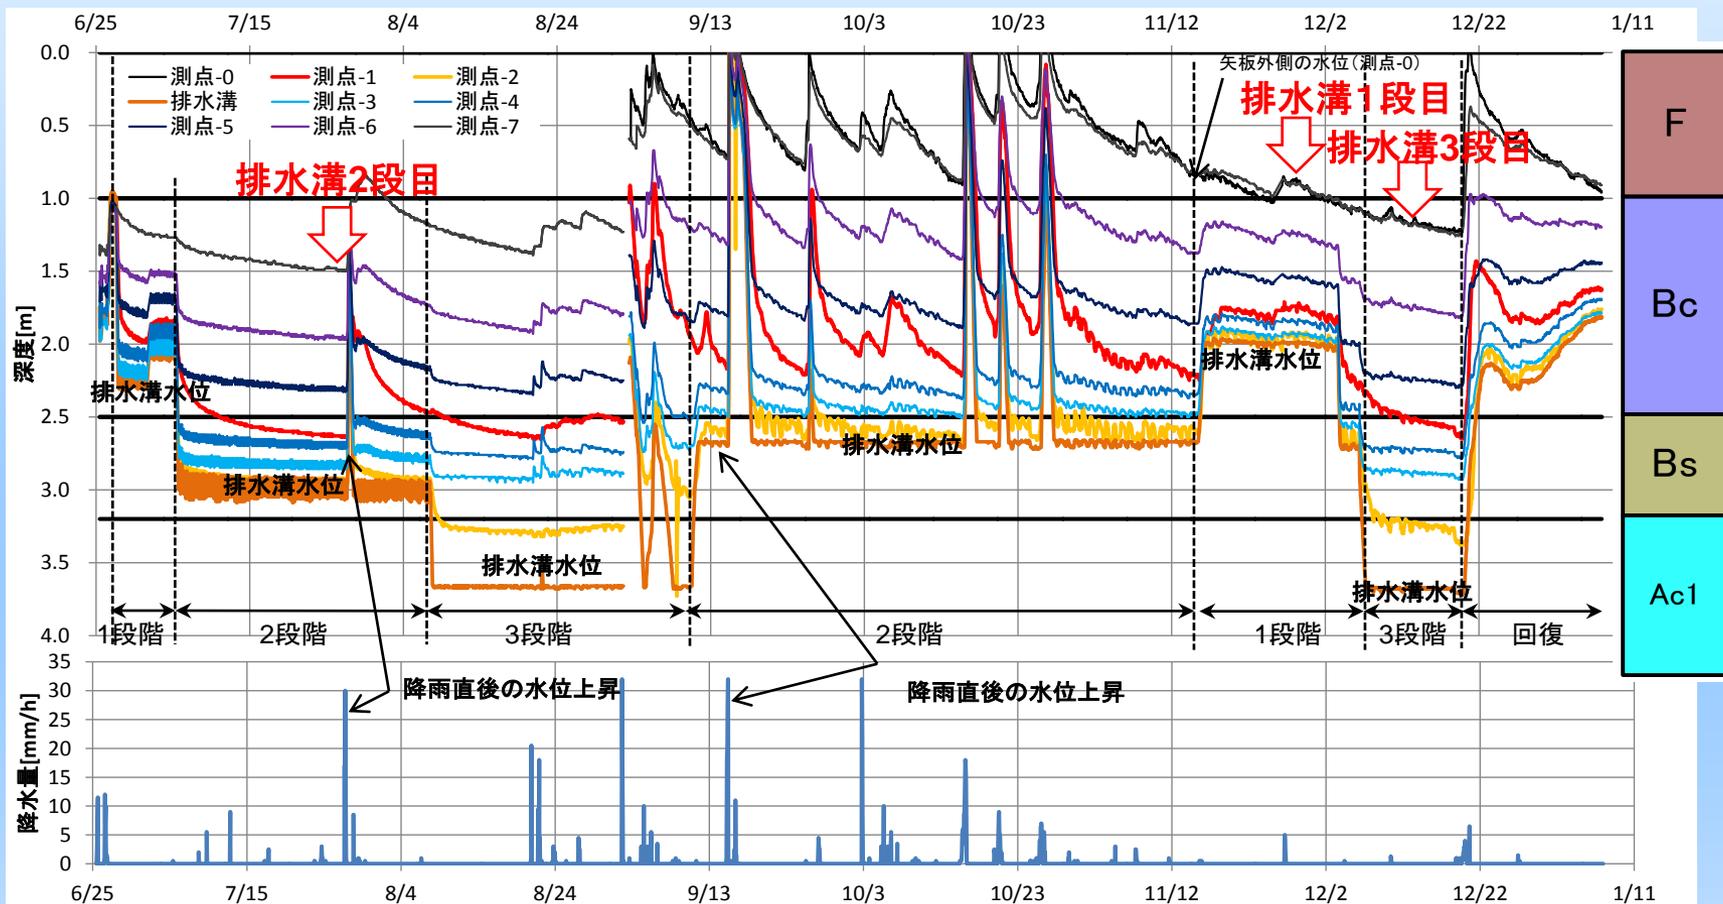
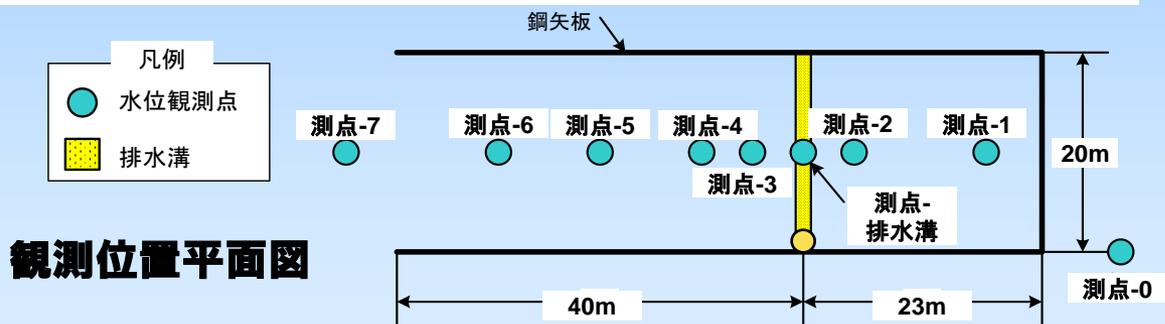
地下水位経時変化図

排水溝構造

工程	排水溝深度 [GL-m]
排水溝1段目	2
排水溝2段目	3
排水溝3段目	4

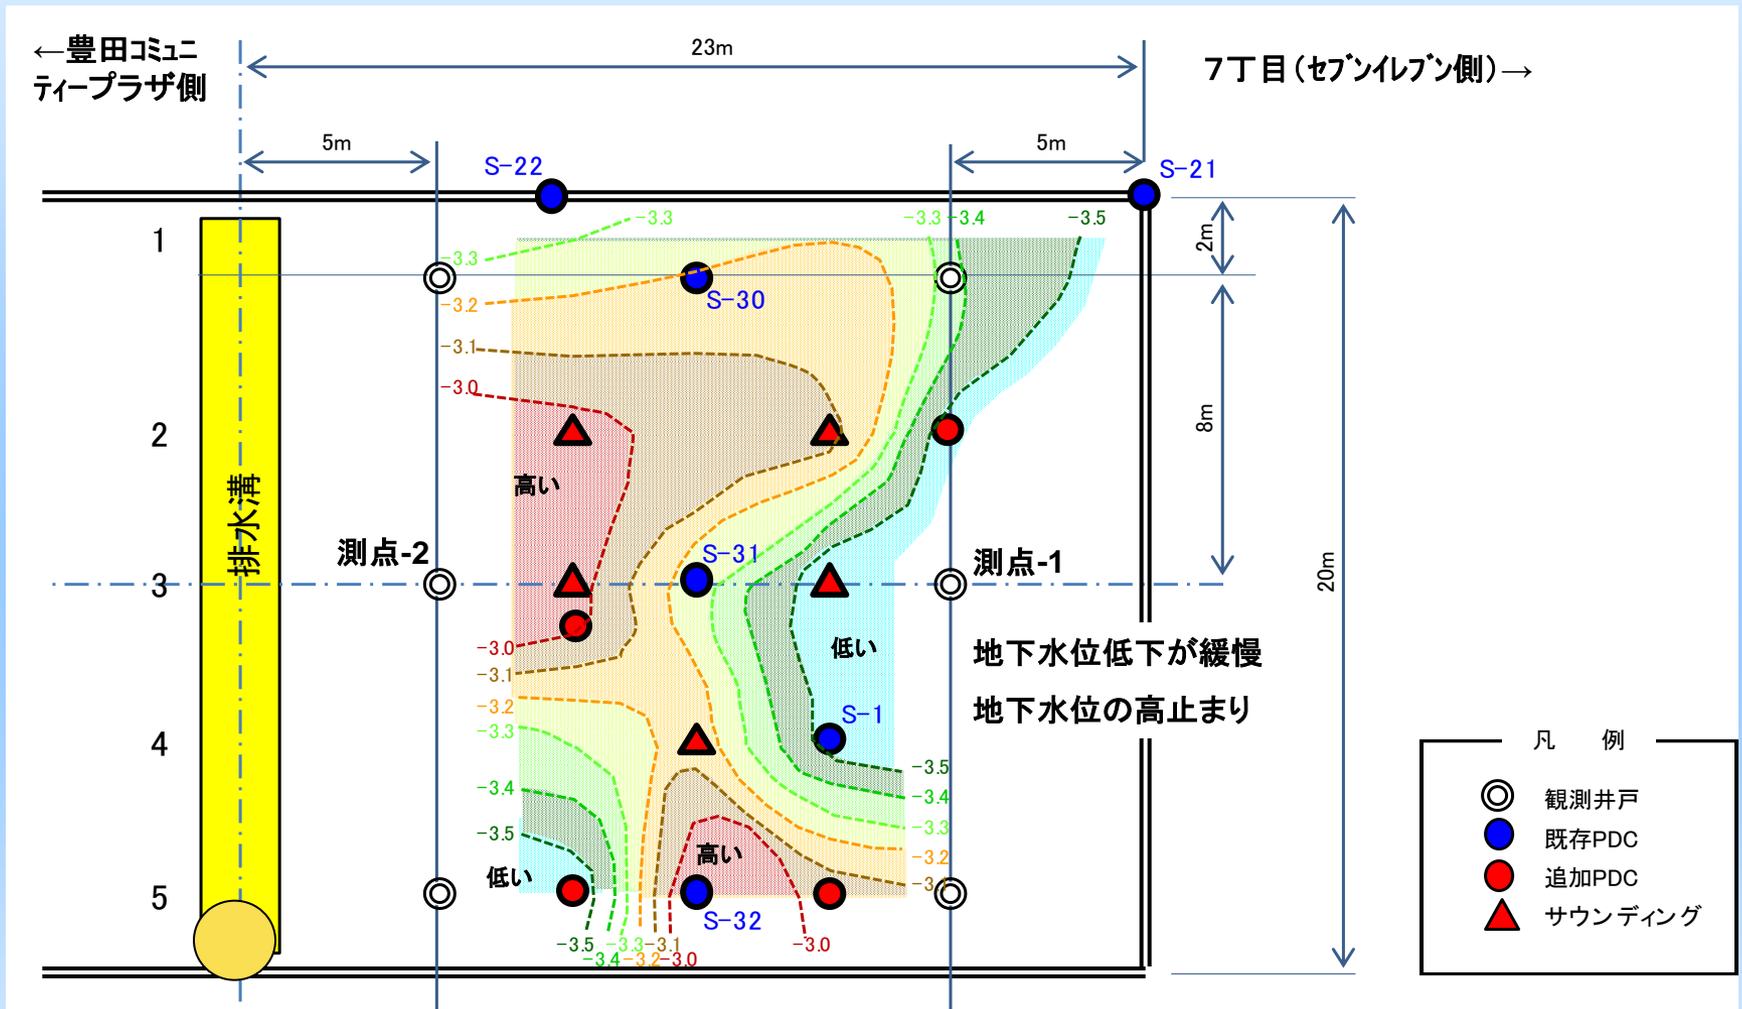
追加調査による地盤状況の把握

Bs層の下端 (Ac層の上端) 深度コンター図

測点-1と測点-2の間に、Bs層下端(Ac層上端)深度に不陸があることが確認された。

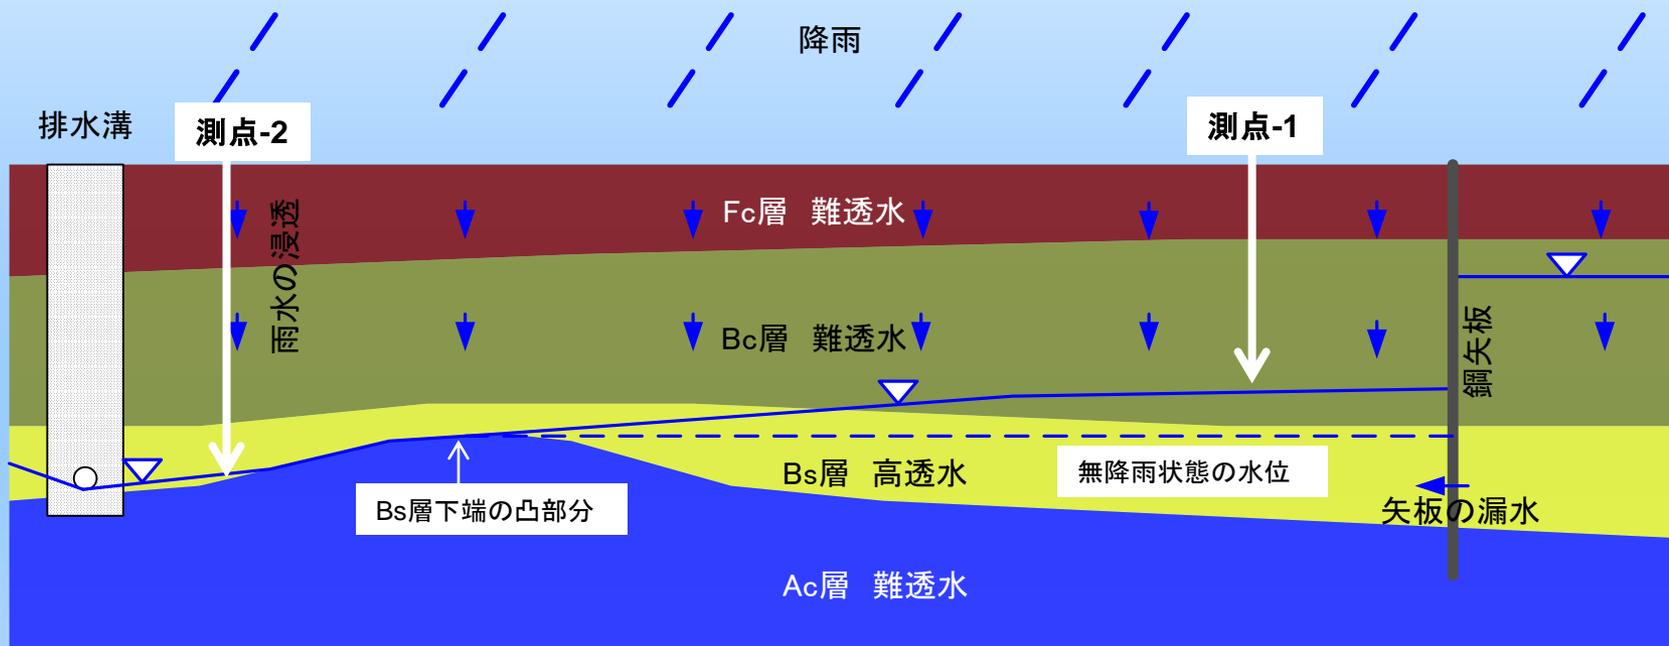
追加調査結果からの考察

【追加調査を実施して得られた考察】

地下水低下工法の設計に当っては、排水溝によって閉塞する宅地領域内のBs層の下端（Ac層の上端）深度の不陸を詳細に把握することが重要である。

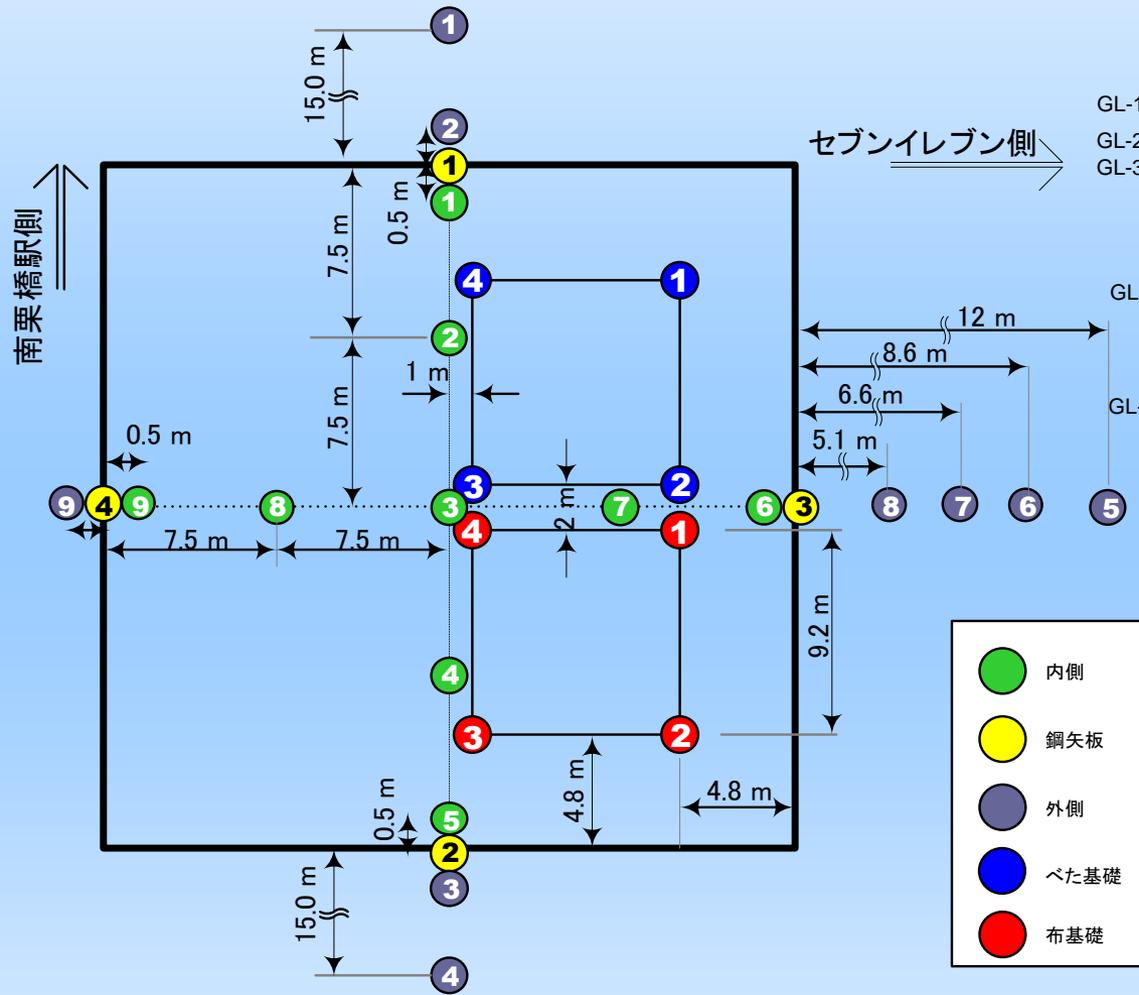
(a) 平面構造

沈下計測地点

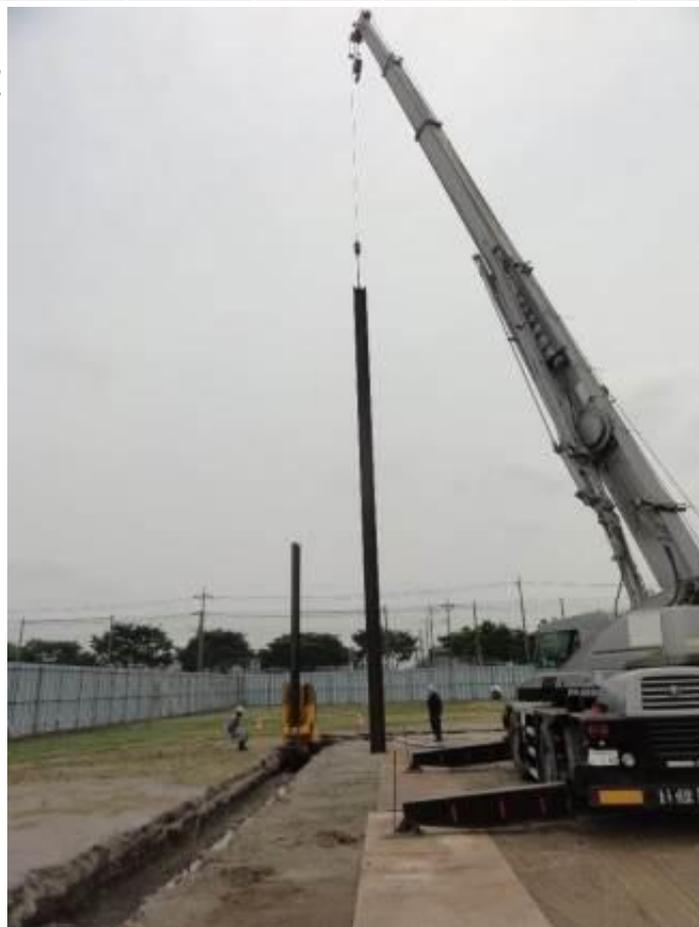
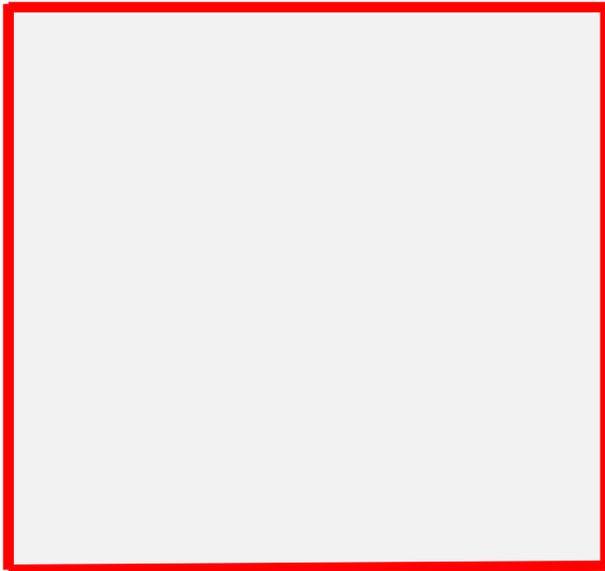
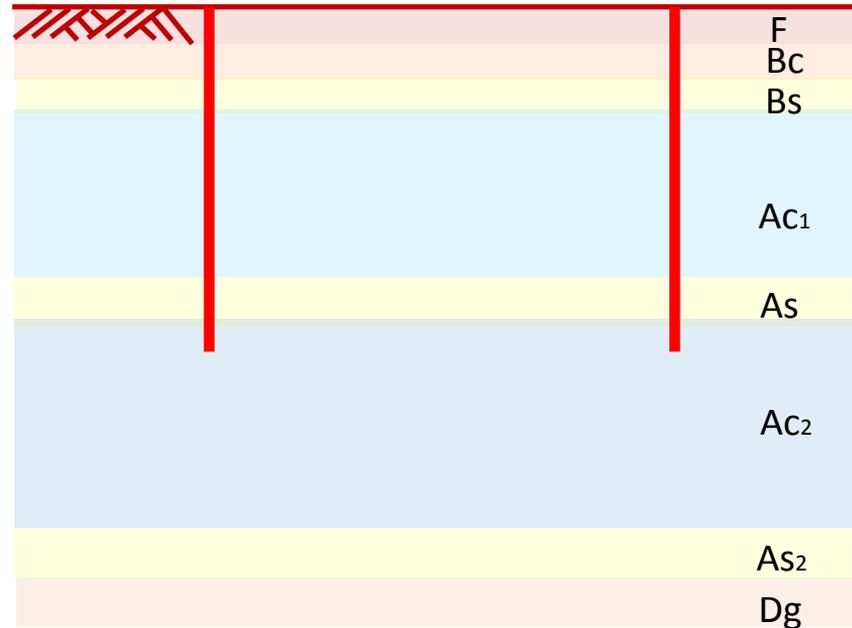
①鋼矢板打設

6/1~8 鋼矢板の打設(Ⅳ型L=15m, 300枚)

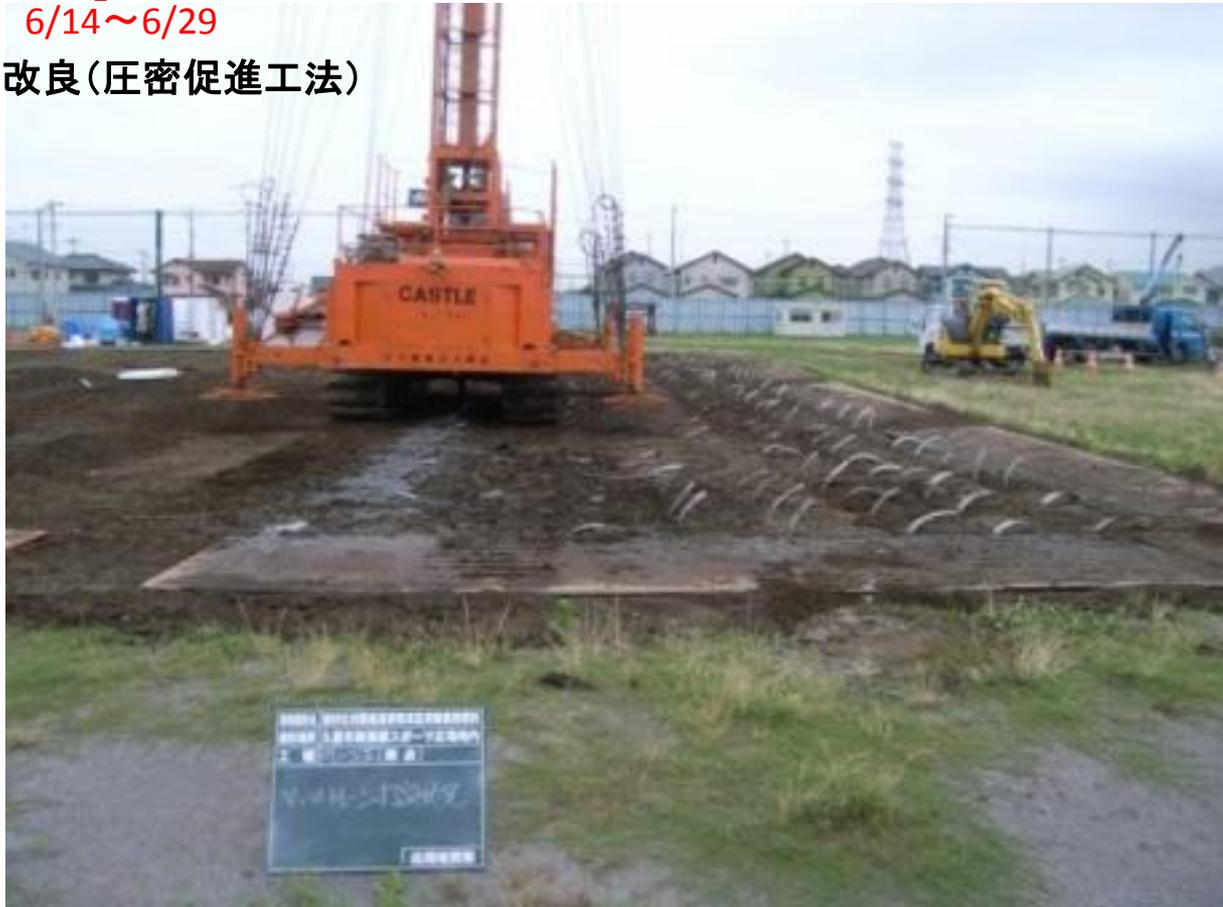
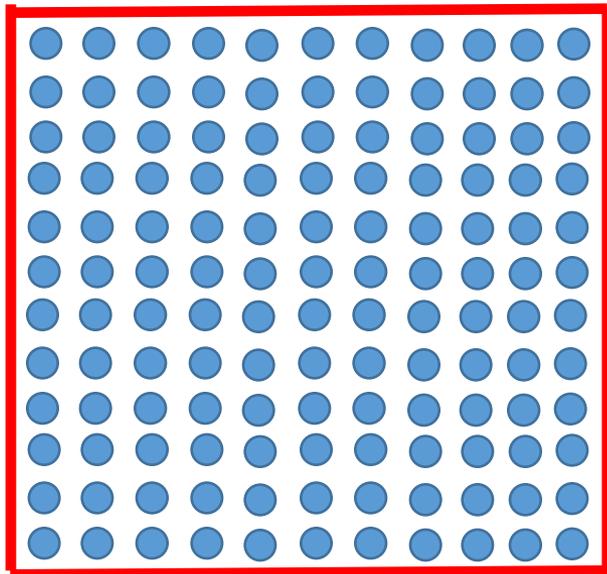
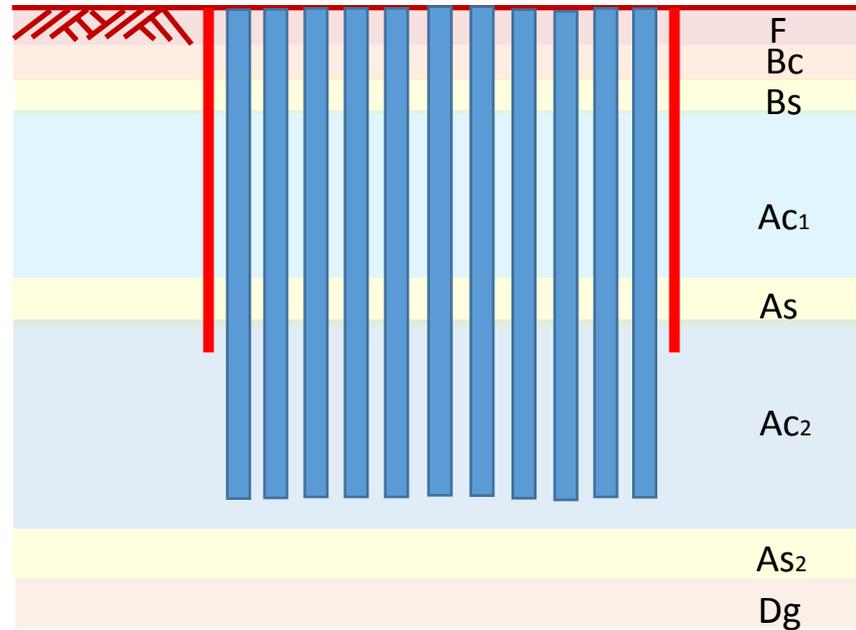
②地盤改良(圧密促進工法)

6/14~29 ドレーン打設(L=30m, 1,406枚)

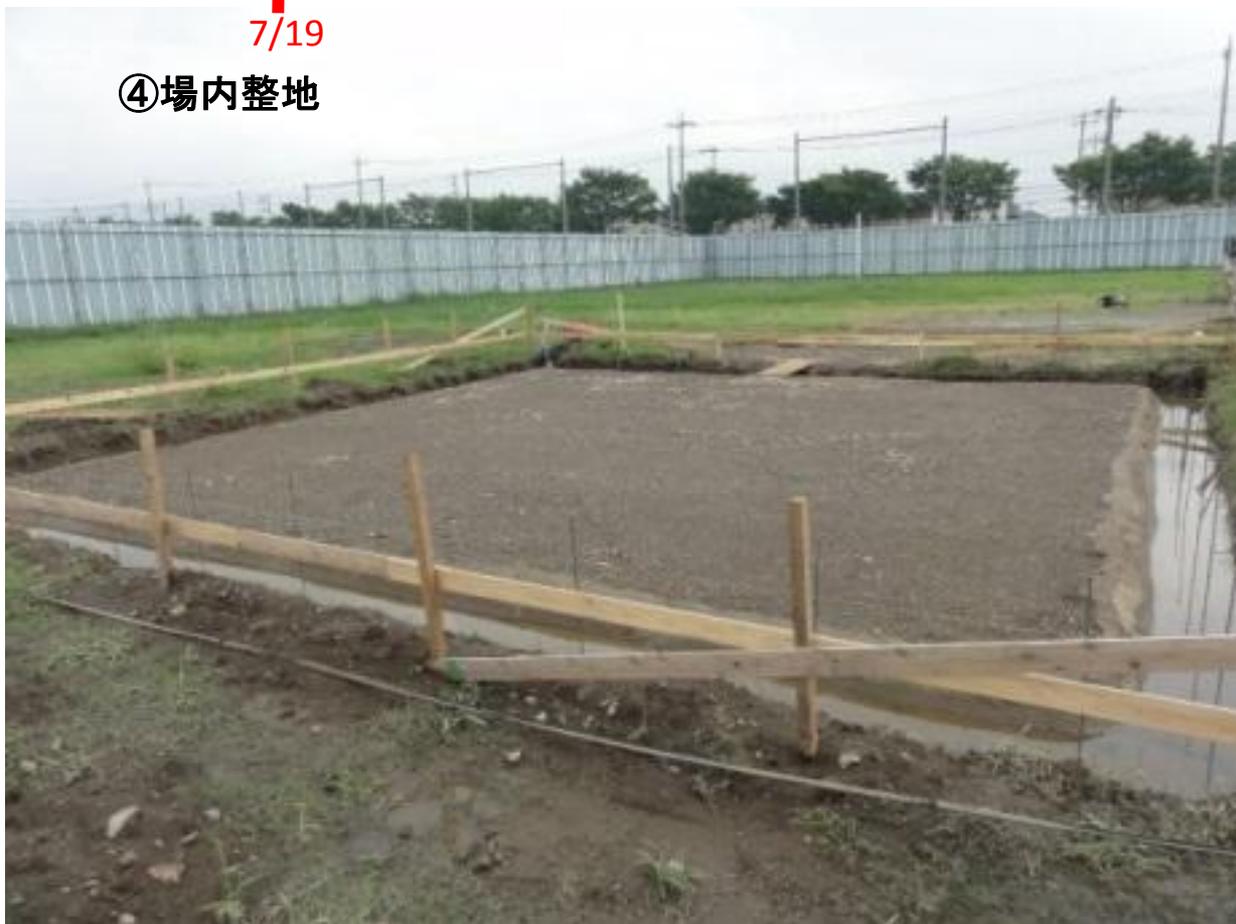
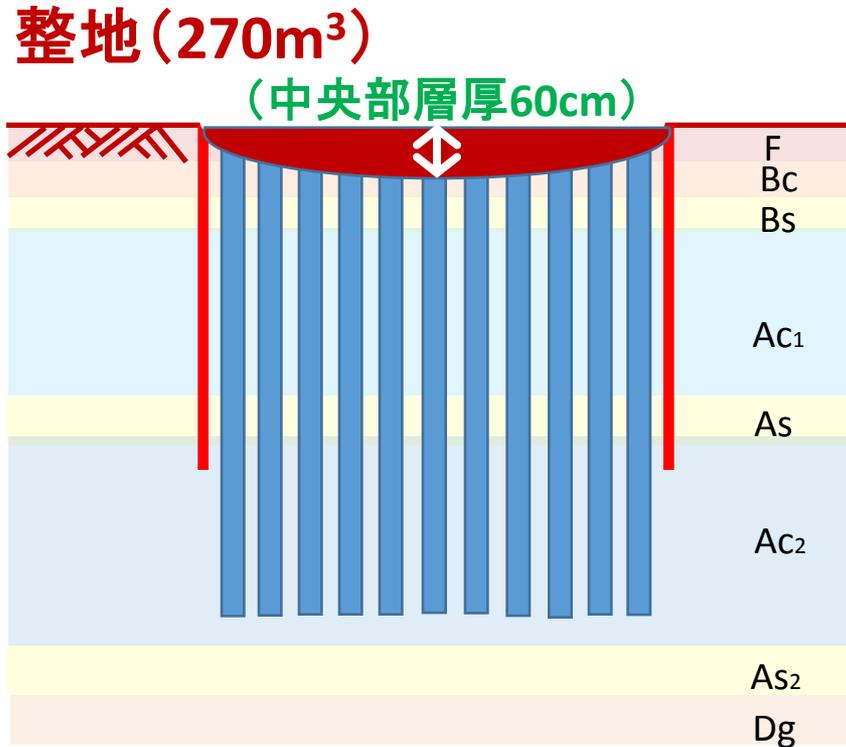
④場内整地

7/19 整地 (盛土 = 270m^3 ; 中央部 $H=60\text{cm}$, 端部 $H=3\text{cm}$)

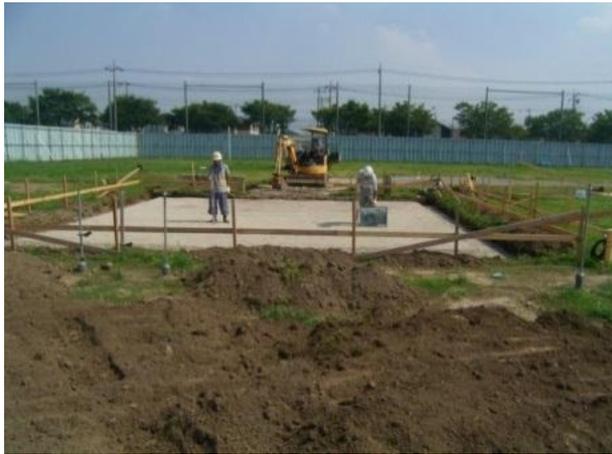
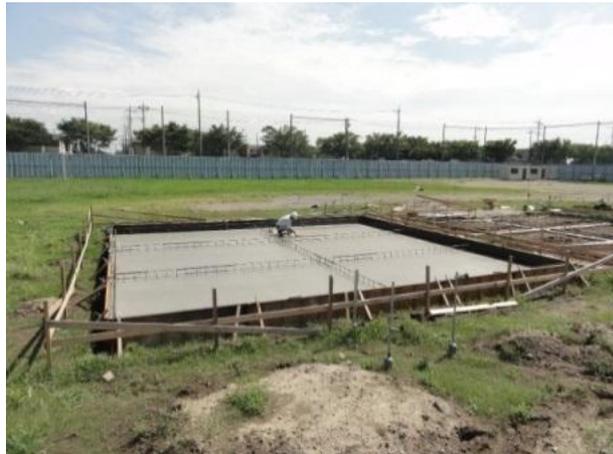
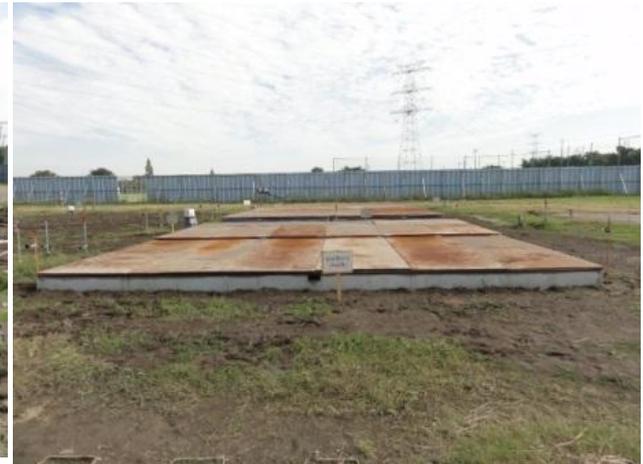
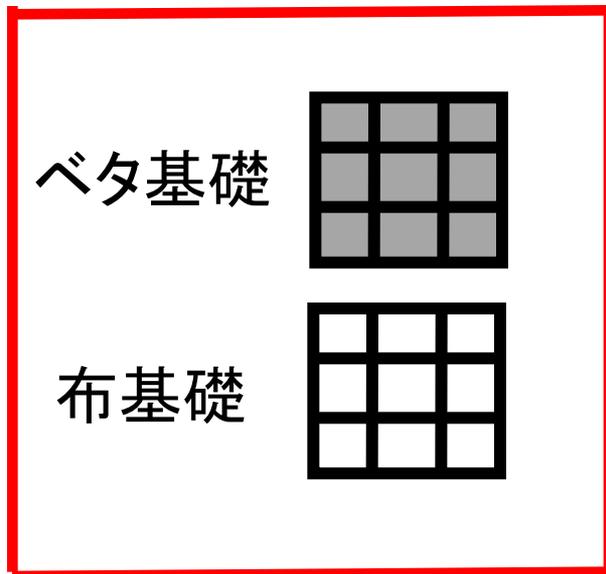
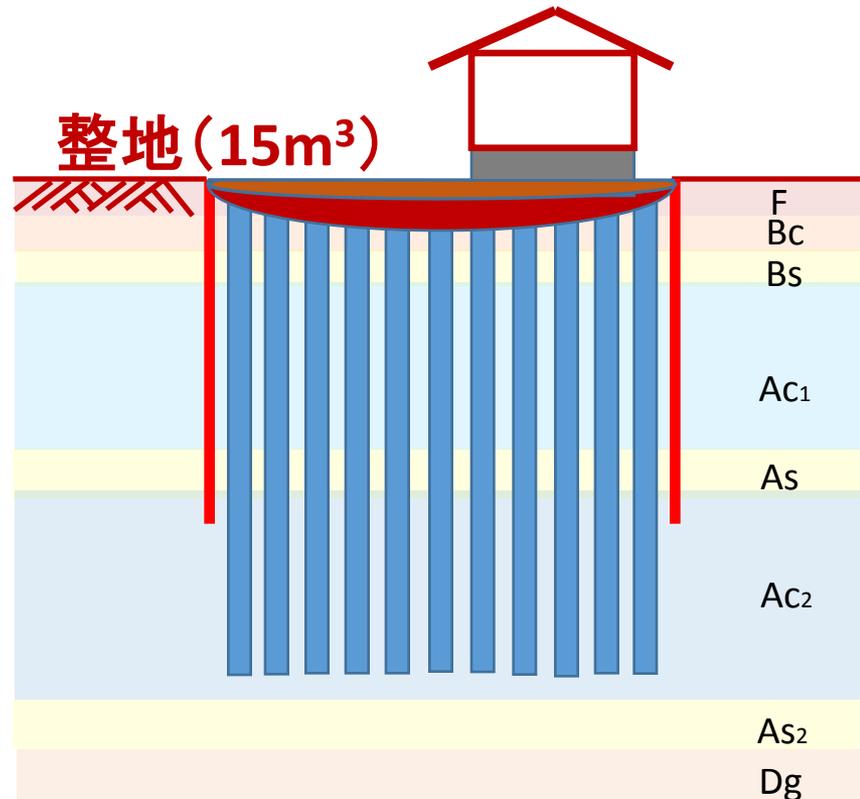
⑤ 碎石基礎

⑥ コンクリート打設

⑦ 模擬家屋

8/29～9/20 模擬家屋【2棟（布基礎，ベタ基礎）】

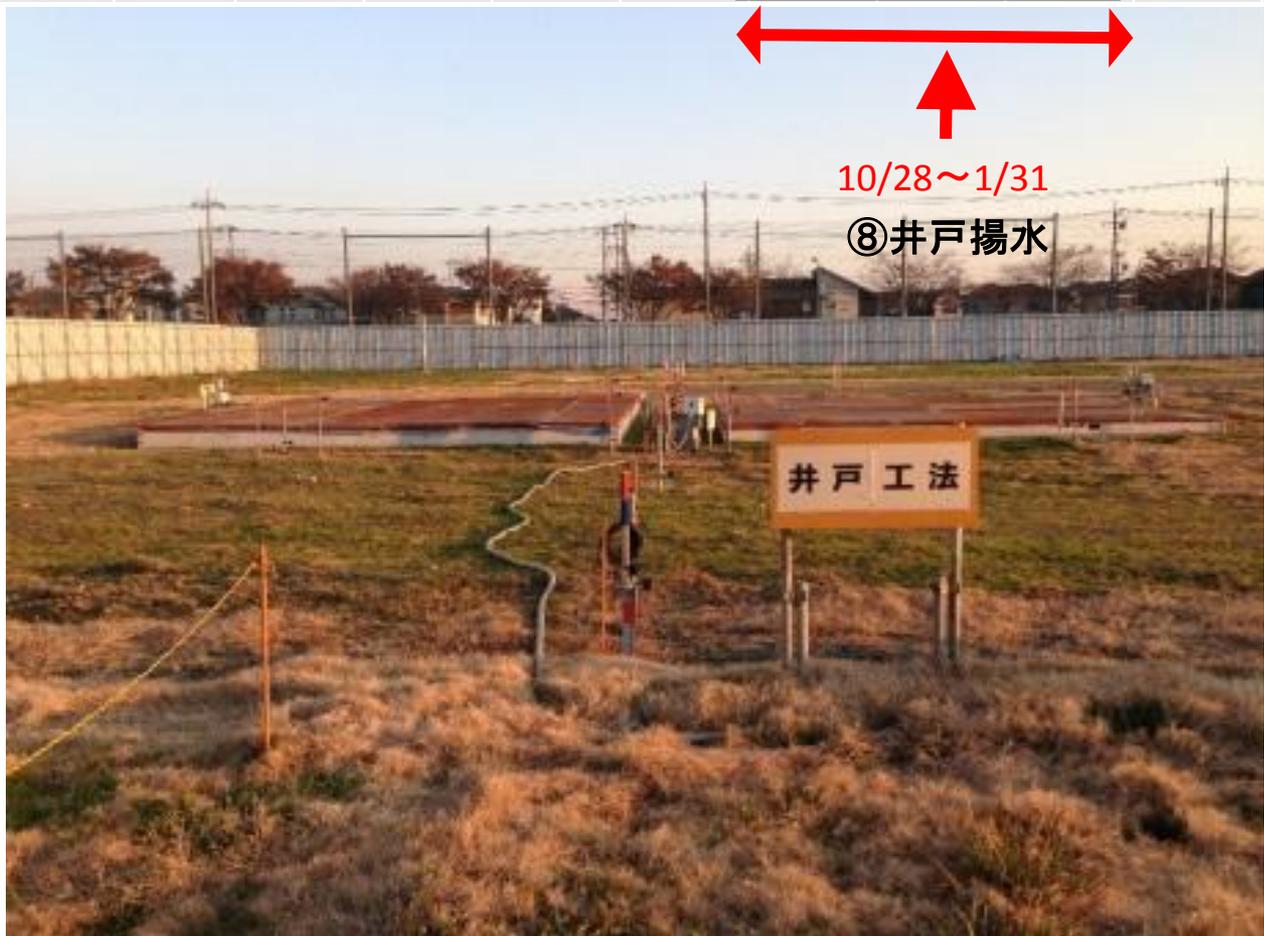
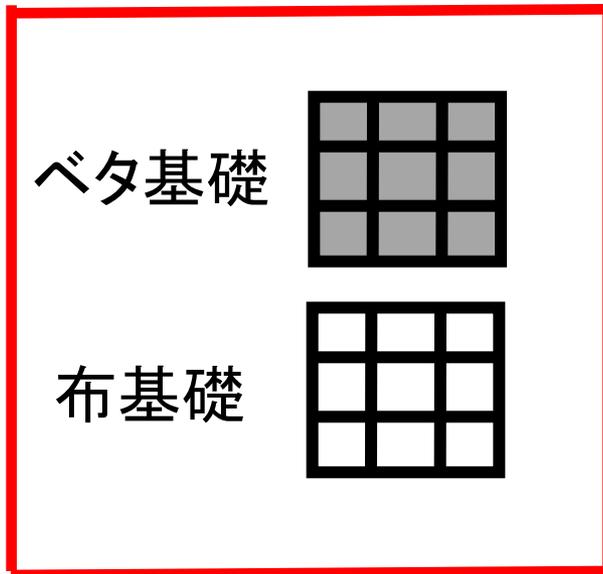
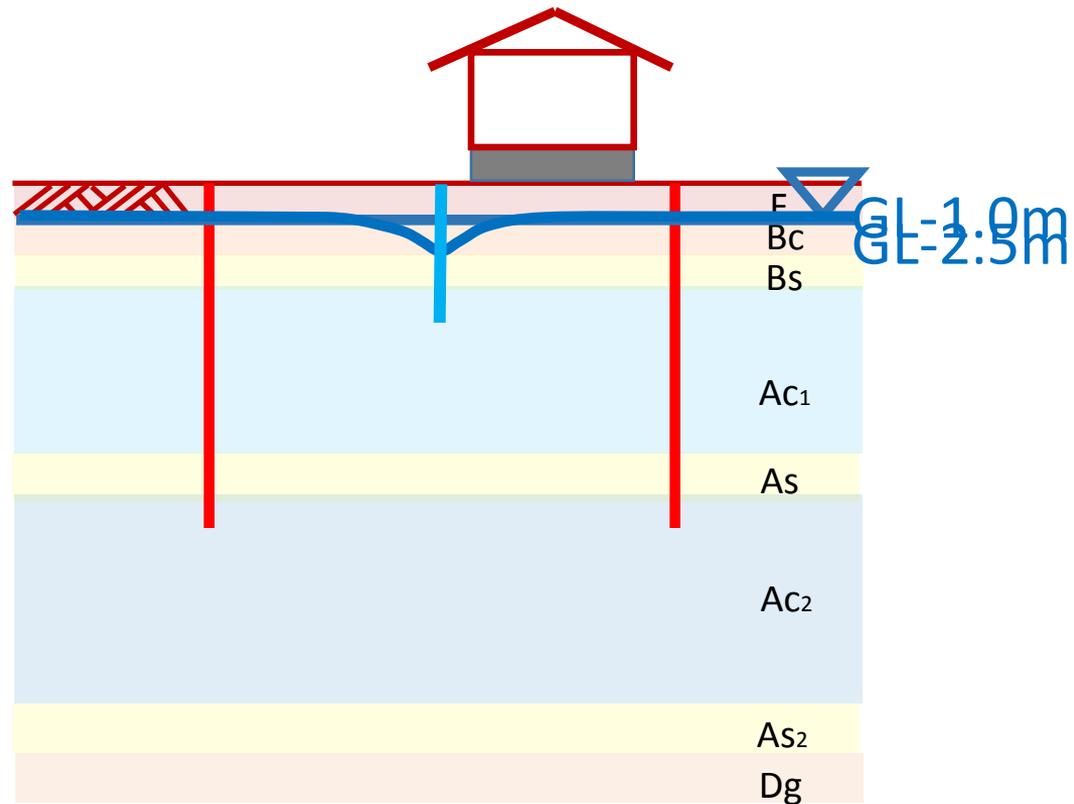
10/28 地下水位低下 (GL-2.5m)

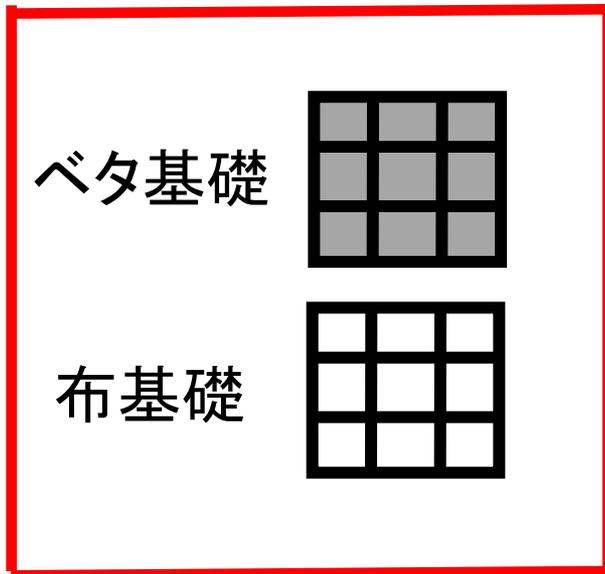
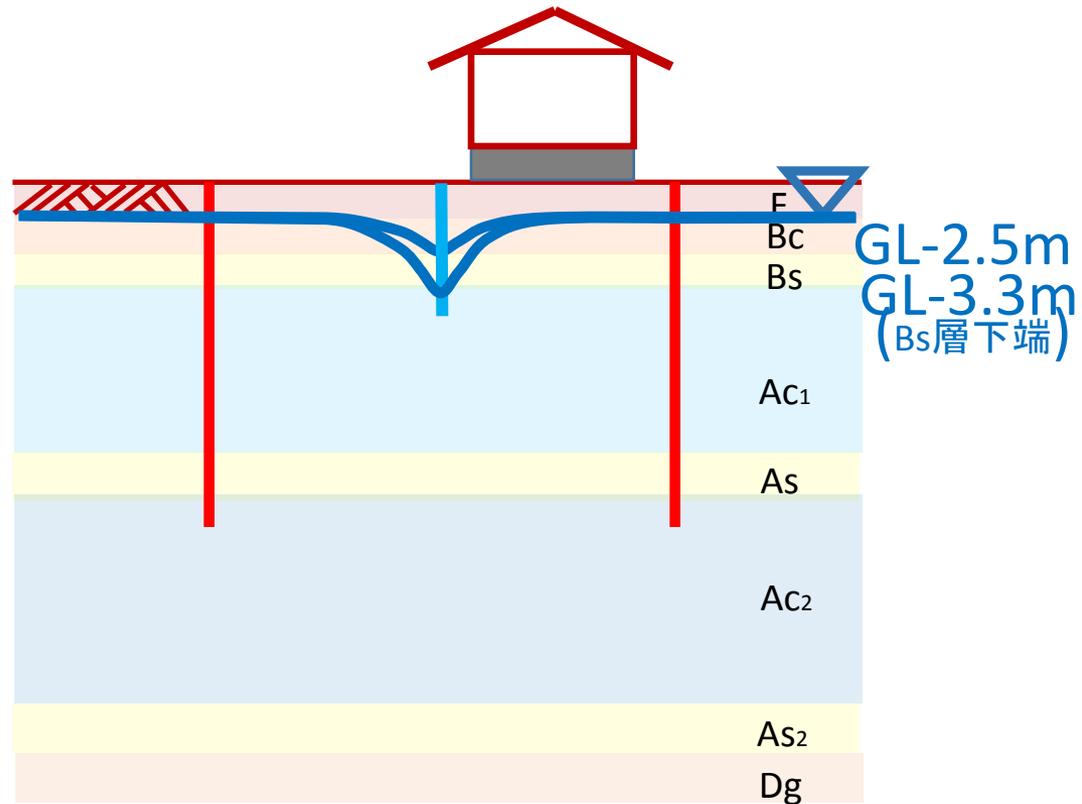
11/12

地下水位低下 (GL-3.3m)

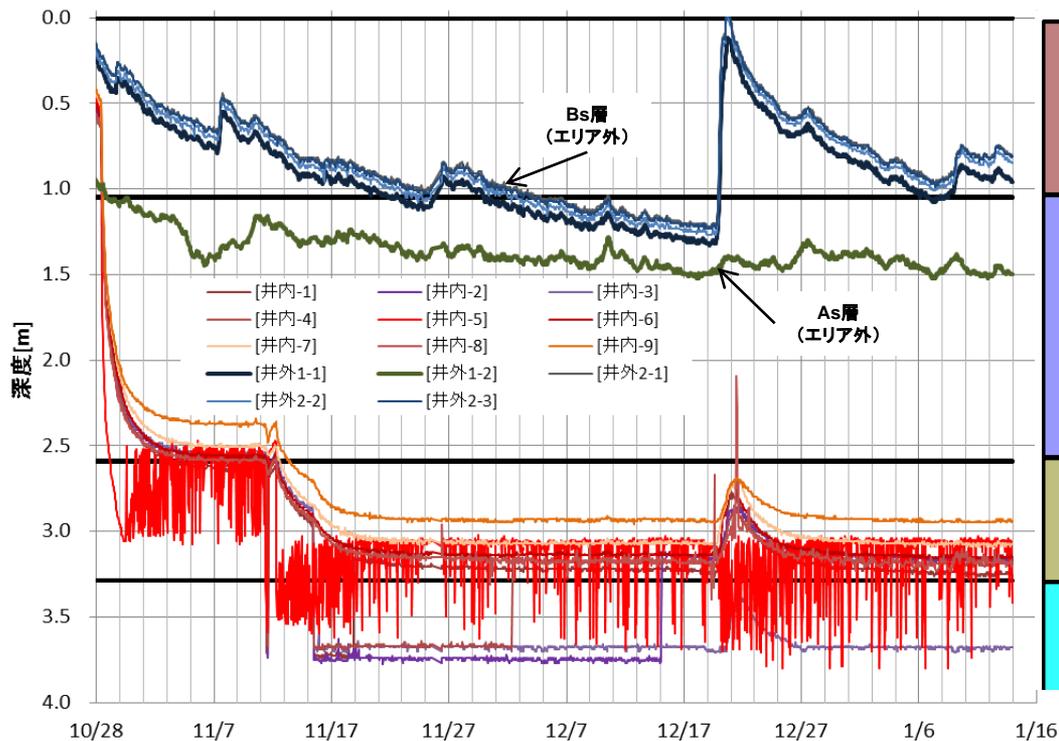
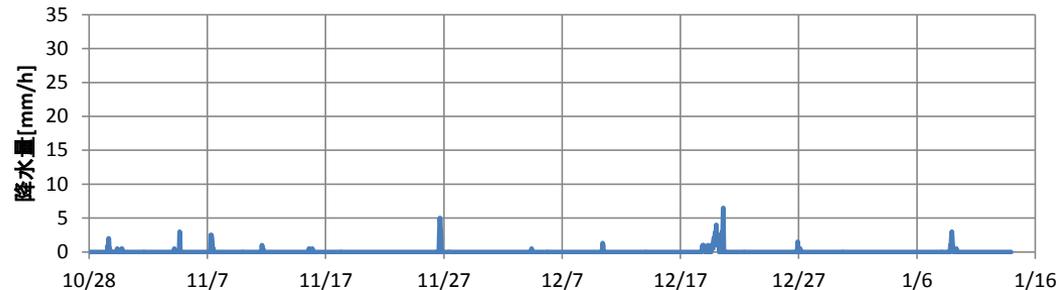
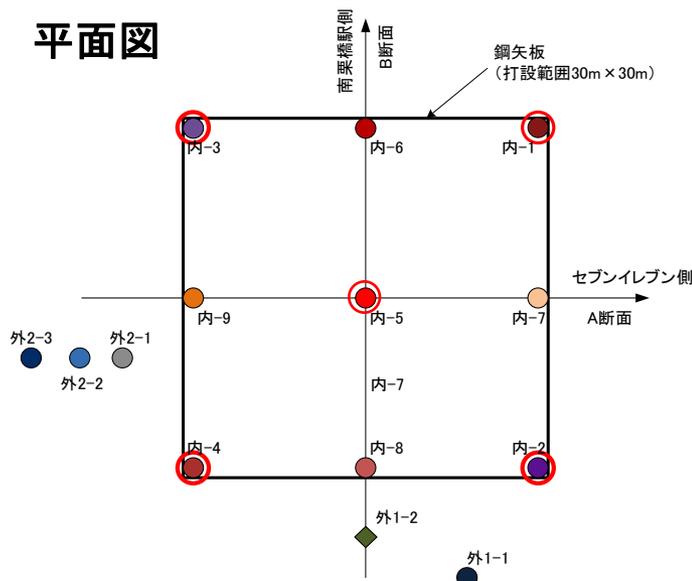
作業期間	作業内容
7月22日	地盤沈下観測開始
9月26日	模擬家屋完成、基礎沈下観測開始
10月28日	揚水開始 2.5m低下
11月12日	揚水開始 3m低下 (Bs層下端)

●は揚水孔、それ以外は水位観測孔を示す。

ストレーナ位置

井戸工法に関する地下水位の状況

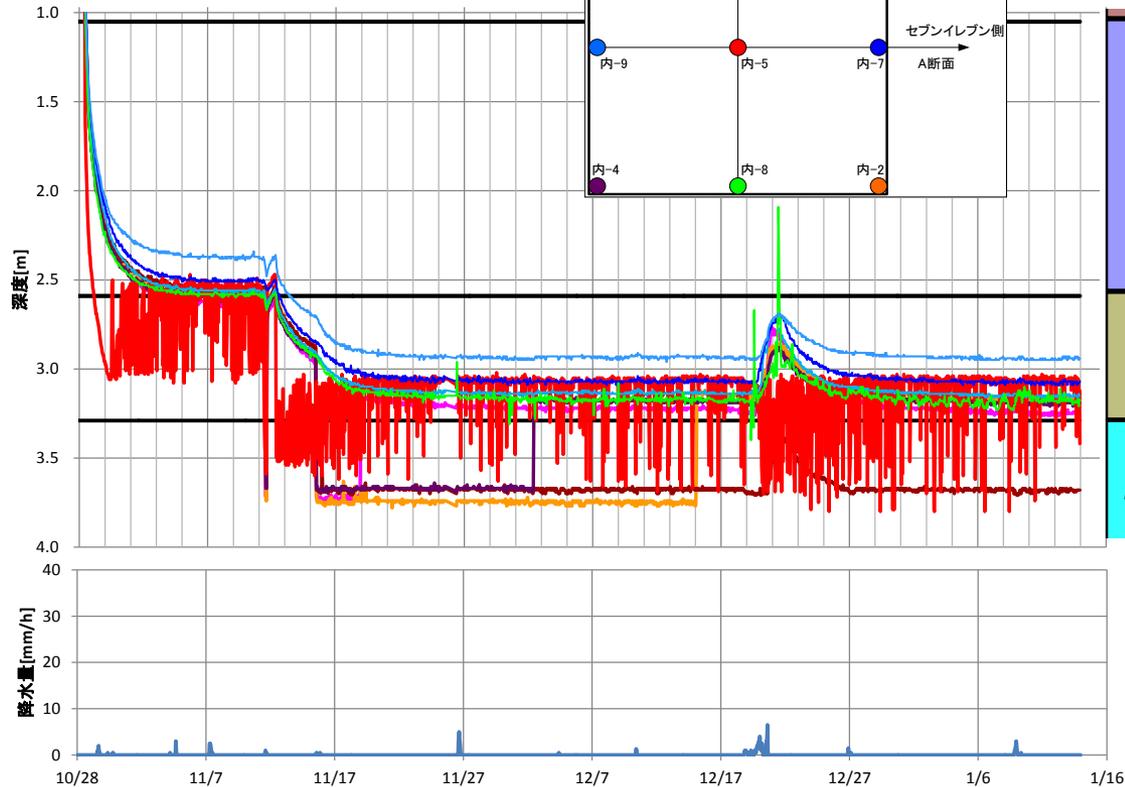
作業期間	作業内容
7月22日	地盤沈下観測開始
9月26日	模擬家屋完成、基礎沈下観測開始
10月28日	揚水開始 2m低下
11月12日	揚水開始 3m低下 (Bs層下端)

ストレーナ位置

井戸工法に関する地下水位の状況 (井戸工法内)

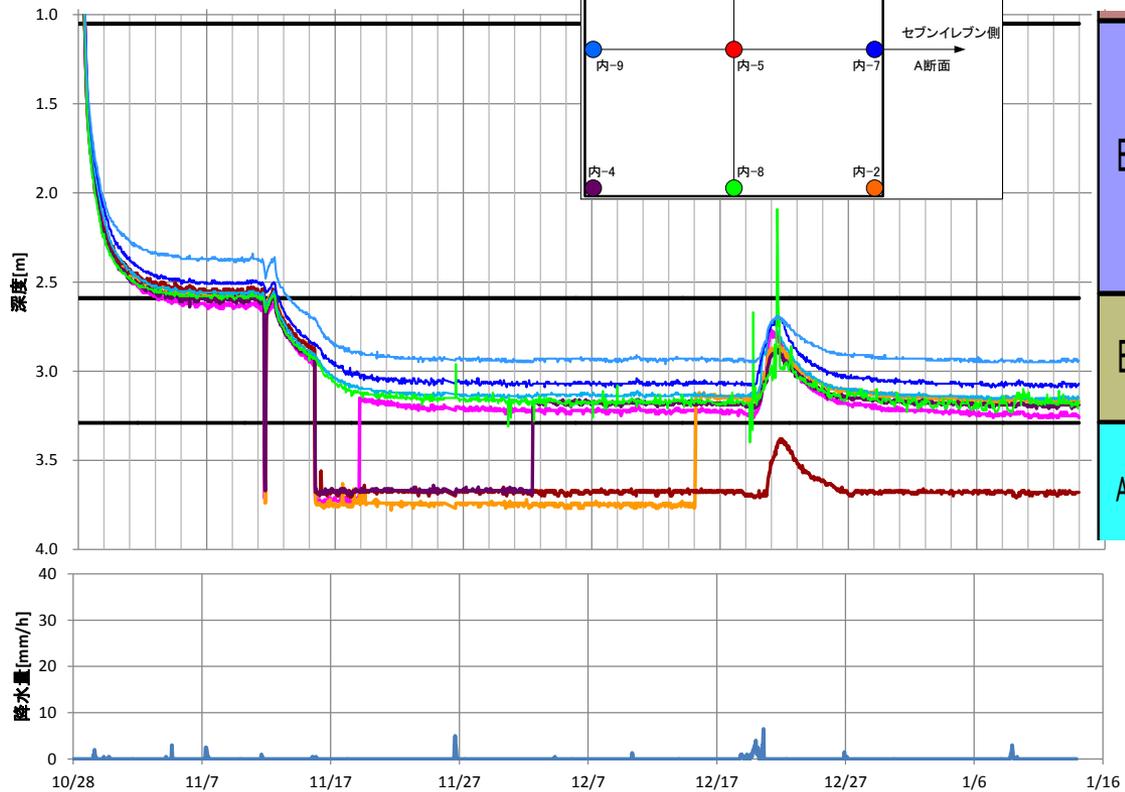
作業期間	作業内容
7月22日	地盤沈下観測開始
9月26日	模擬家屋完成、基礎沈下観測開始
10月28日	揚水開始 2m低下
11月12日	揚水開始 3m低下 (Bs層下端)

ストレーナ位置

井戸工法に関する地下水位の状況 (井戸工法内)

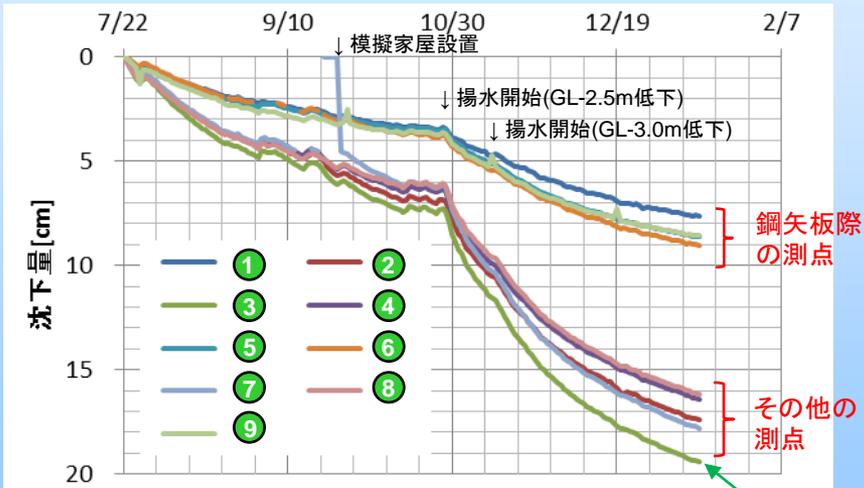
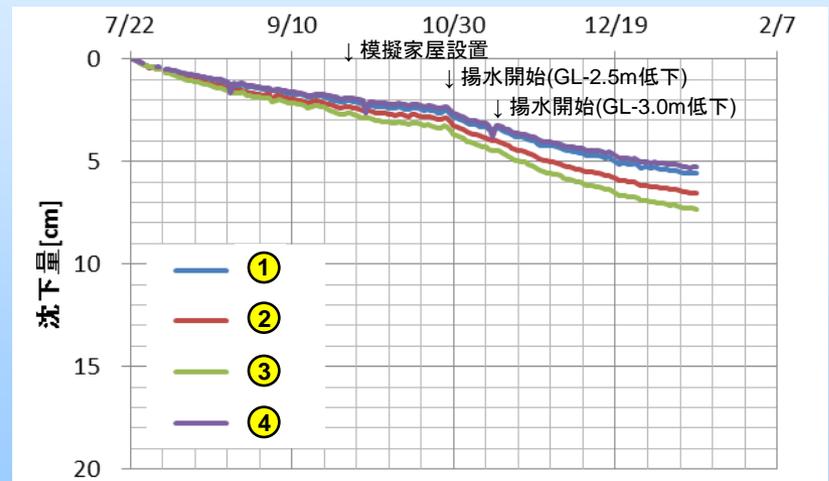
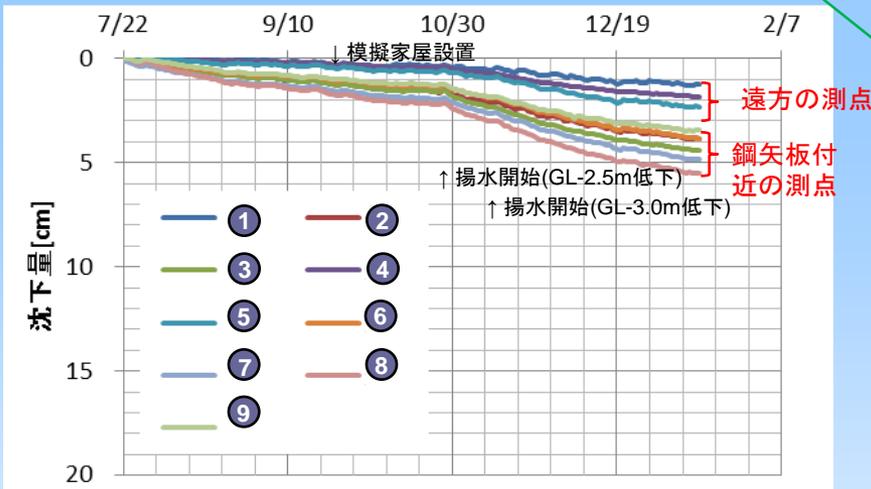
計測結果（各地点の沈下経時変化）

井戸工区内側

鋼矢板天端

井戸工区外側
