久喜市液状化策検討委員会

第10回

1. 実証実験の結果報告

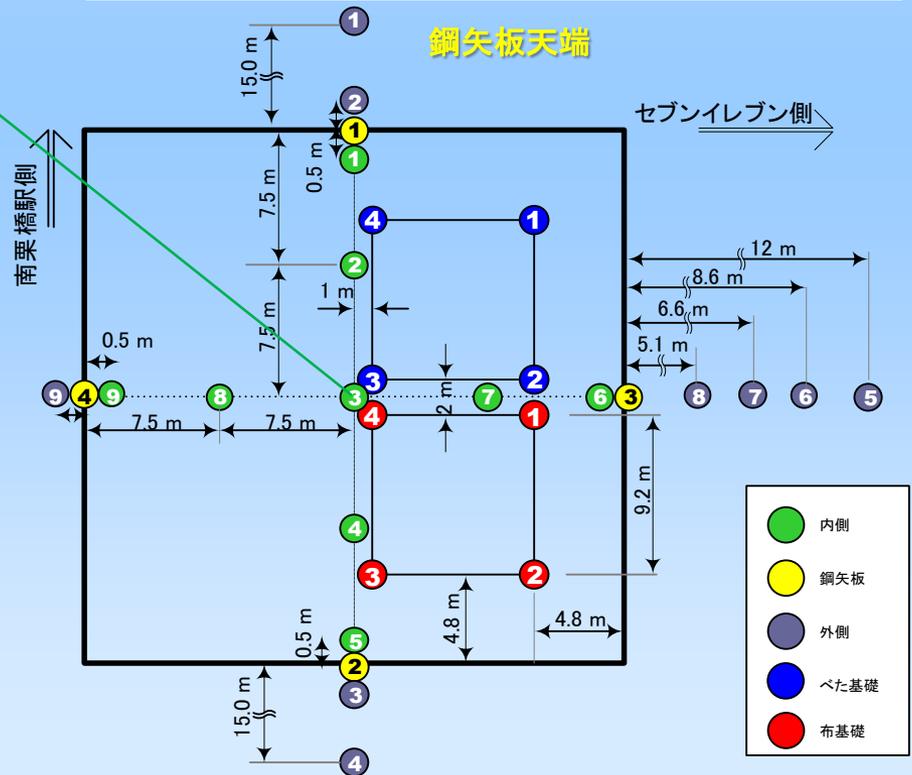
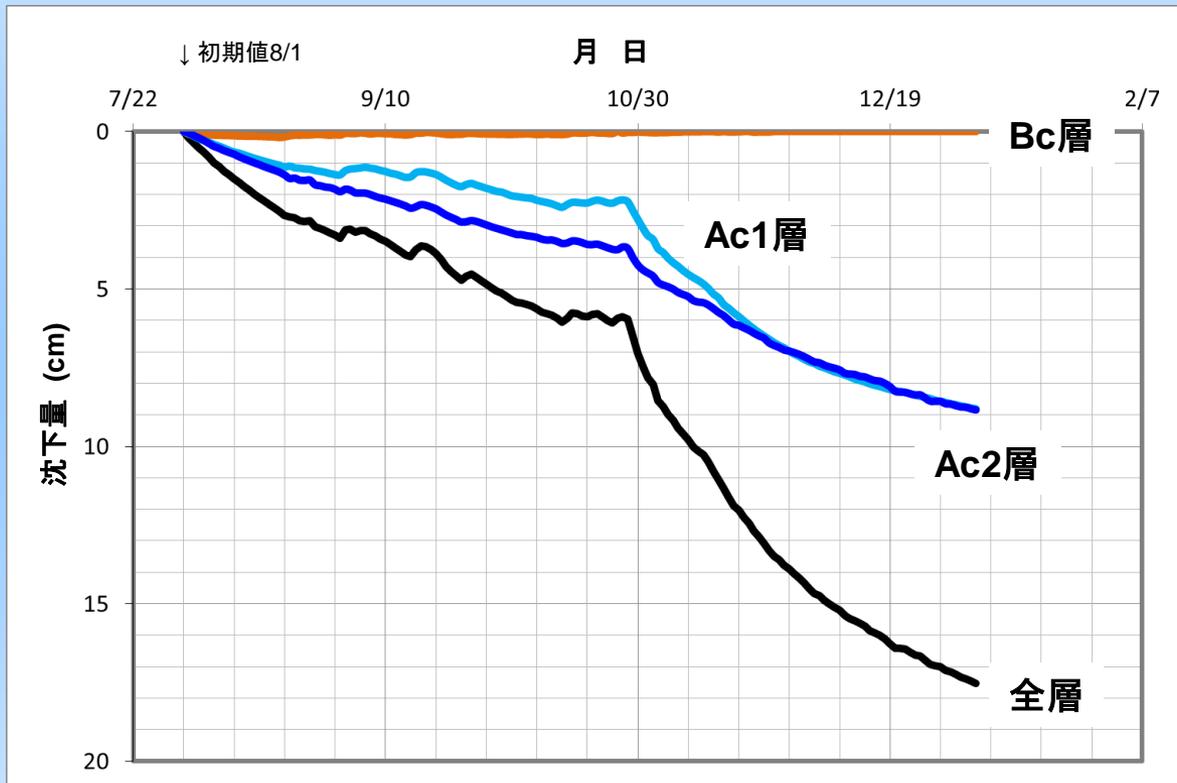
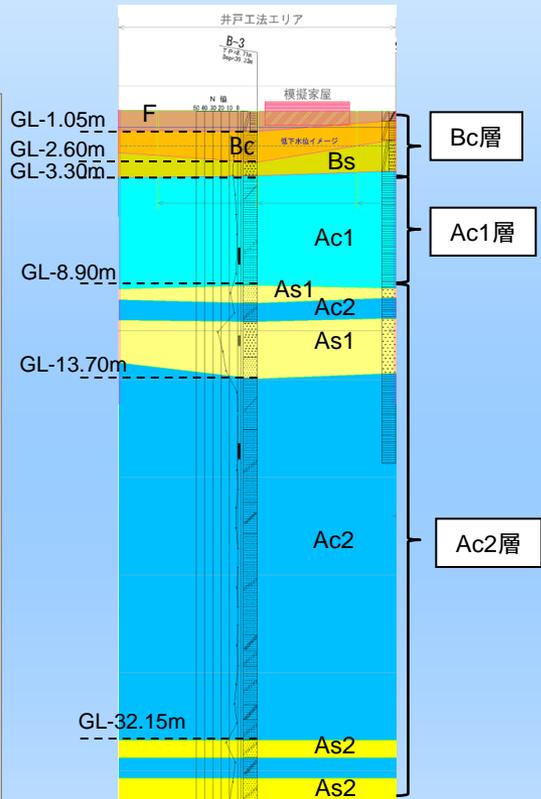
計測結果（各圧密層の沈下経時変化）

各層の沈下量（エリア中央の地点）

地質層序表		
地層	土質	記号
盛土	礫まじり土、礫質土	F
埋土	砂質土	Bs
	粘性土	Bc
	粘性土	Ac1
沖積層	砂質土	As1
	粘性土	Ac2

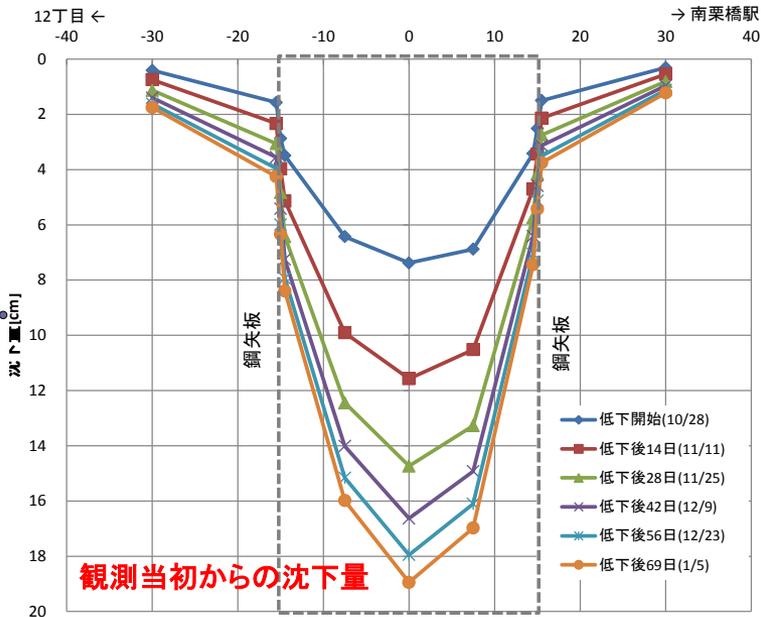
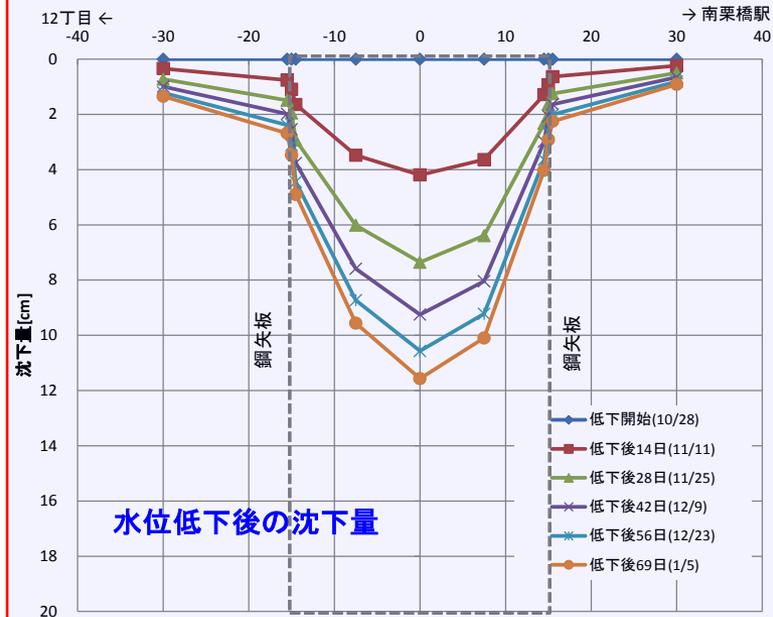
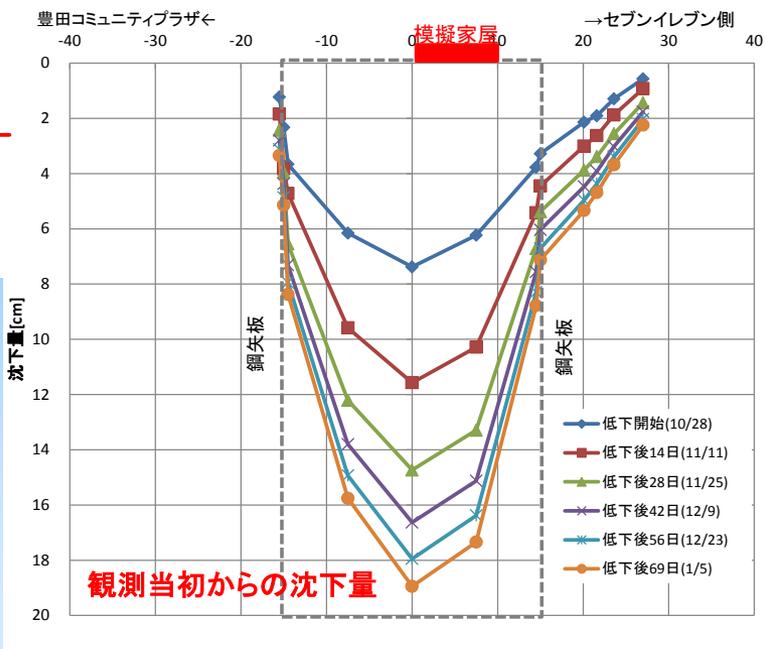
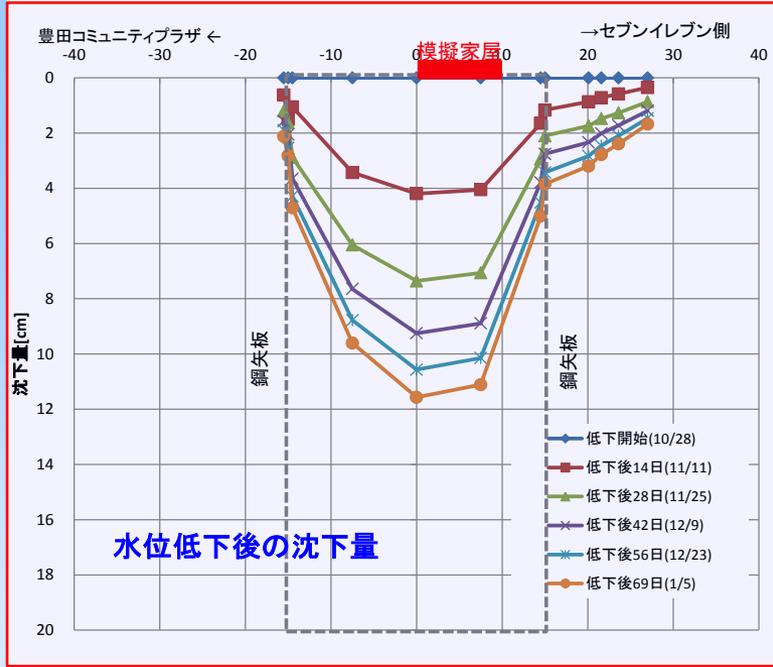
計測結果 (平面分布)

(注) 観測結果は鋼矢板との離隔による地盤の沈下抑制を受けている。

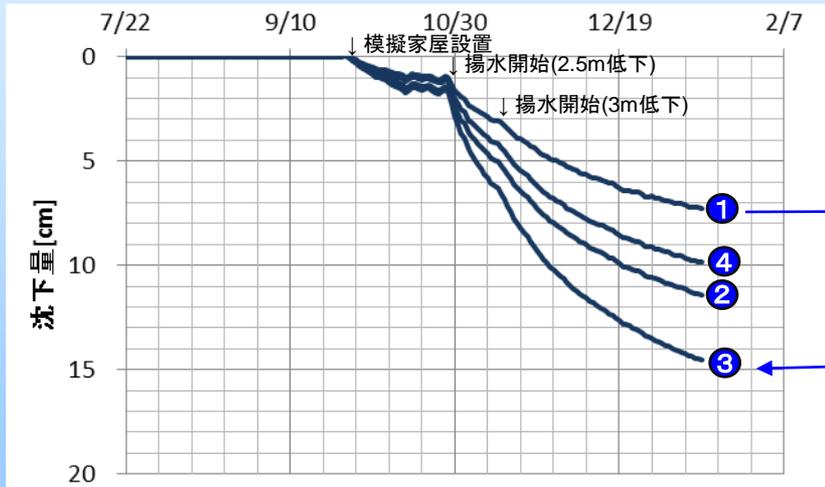
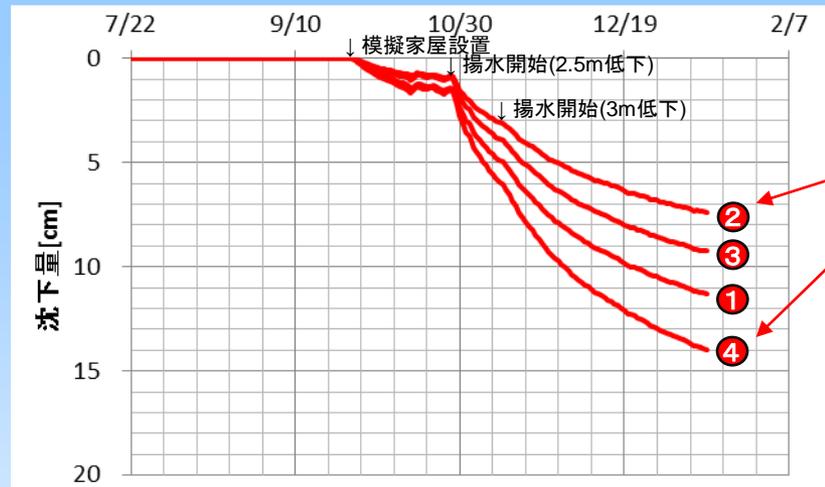
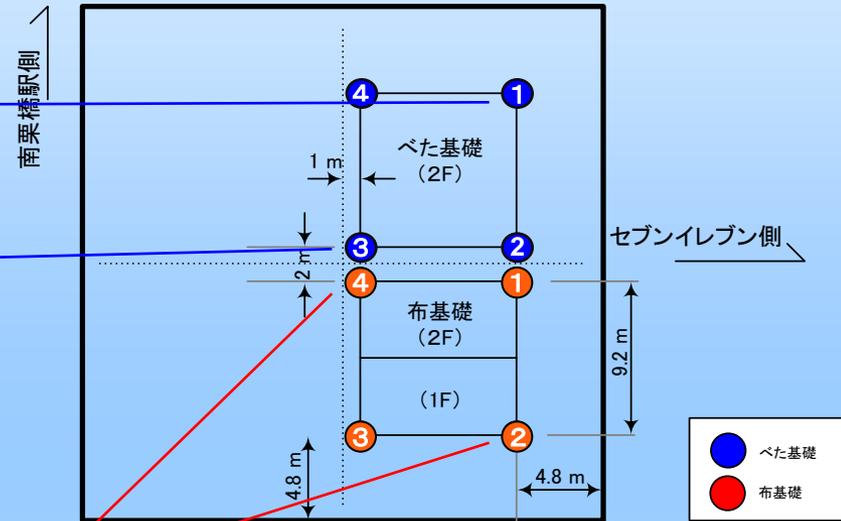
模擬家屋基礎の沈下量

模擬家屋(べた基礎)

模擬家屋(布基礎)

(注) 観測結果は実証実験の境界条件となる鋼矢板との離距離による地盤の沈下抑制量の修正前のデータであり、実際の沈下量とは異なる。

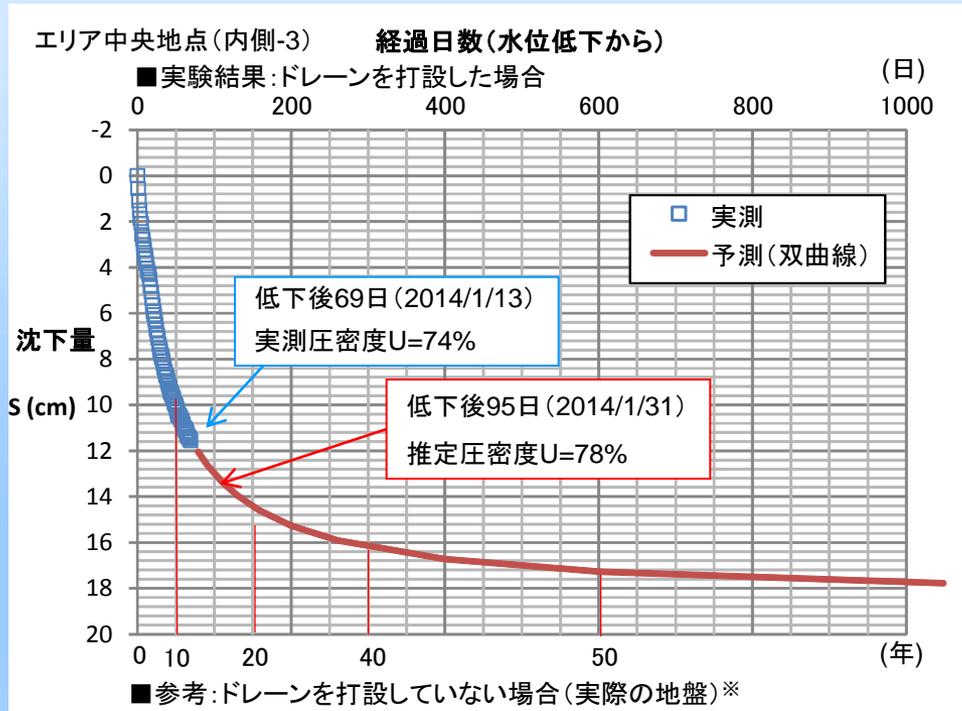
双曲線法による沈下予測結果

$$\text{圧密度 } U = \frac{\text{現時点の沈下量}}{\text{最終沈下量}}$$

実測・予測沈下量 ※一次元圧密計算結果

双曲線法

$$\frac{t}{S_t - S_0} = \alpha + \beta \cdot t \quad (\text{式1})$$

$$S_\infty = S_0 + \frac{1}{\beta} \quad (\text{式2})$$

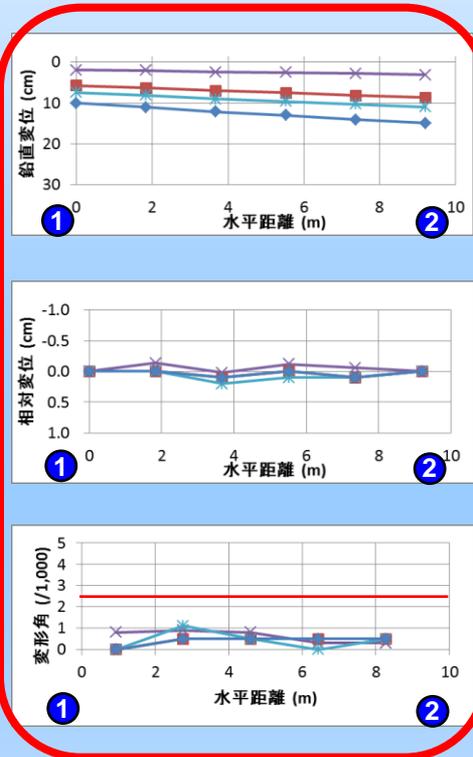
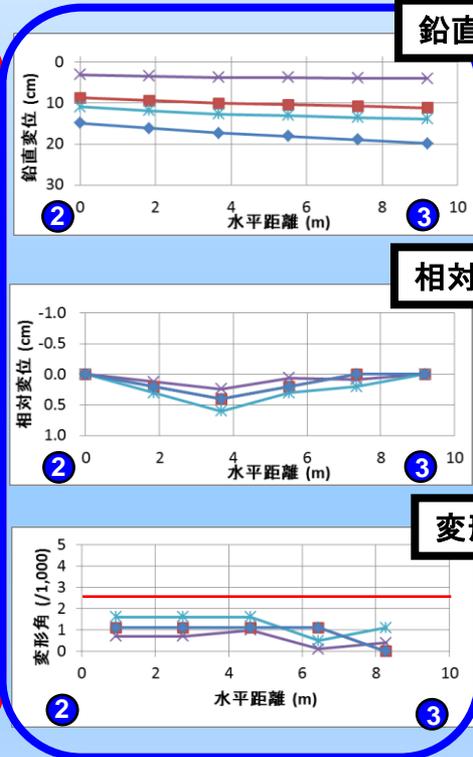
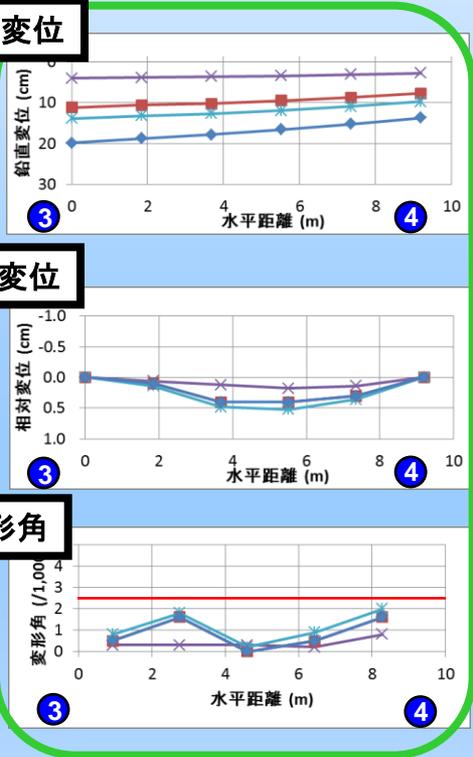
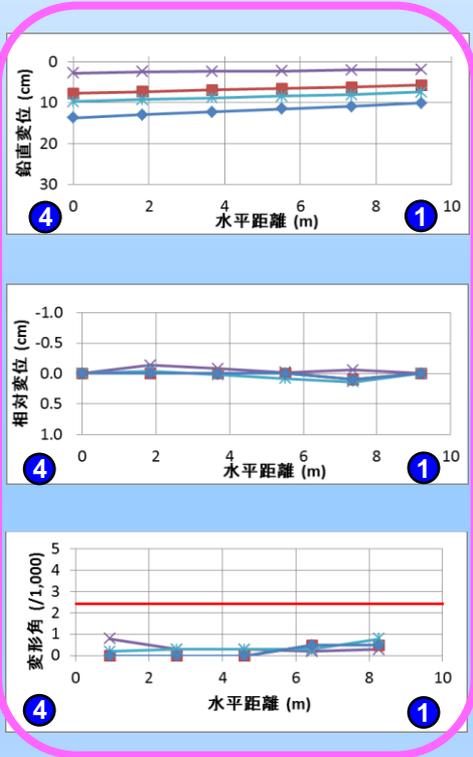
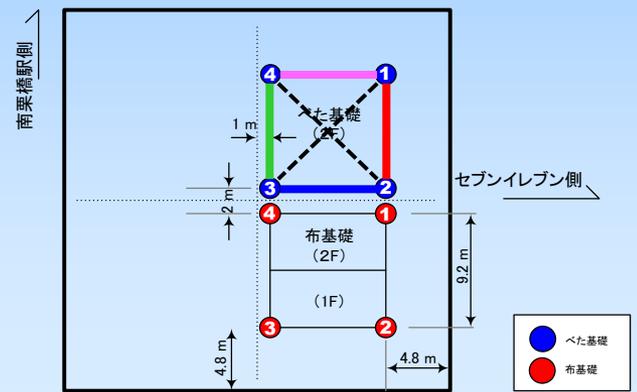
模擬家屋における計測結果 (べた基礎)

(注) 観測結果は実証実験の境界条件となる鋼矢板との離距離による地盤の沈下抑制量の修正前のデータであり、実際の沈下量とは異なる。

× 11月8日
 ■ 12月12日
 * 1月9日
 ◆ 最終予測値

傾斜角

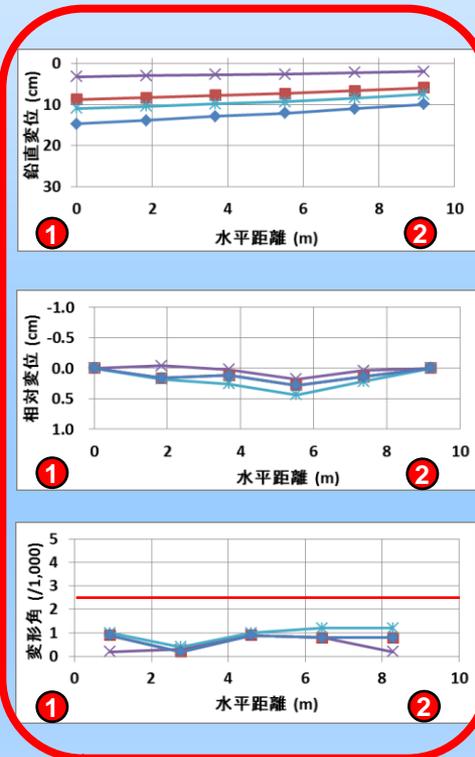
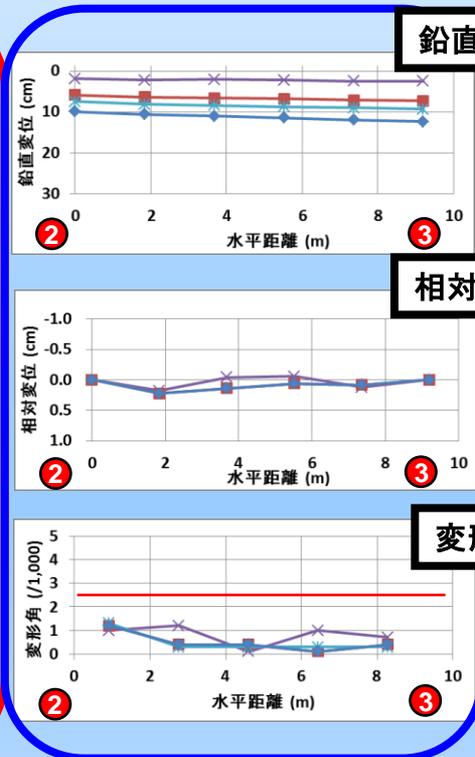
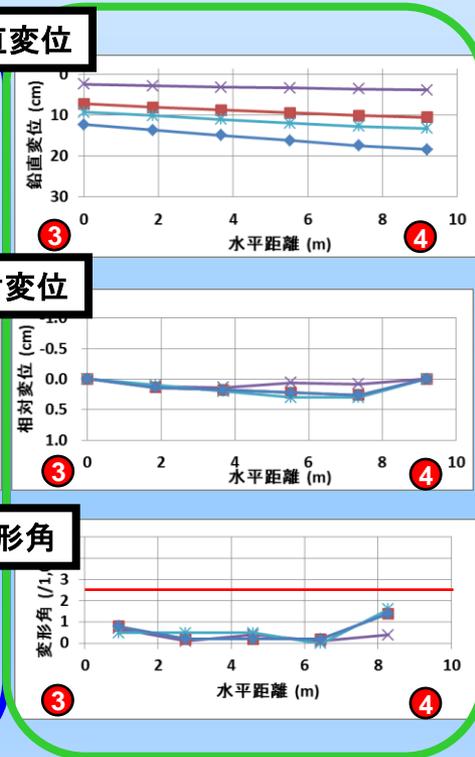
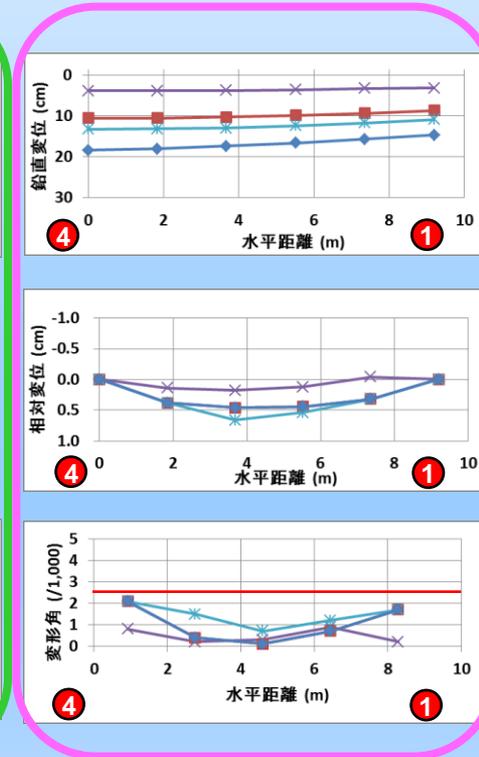
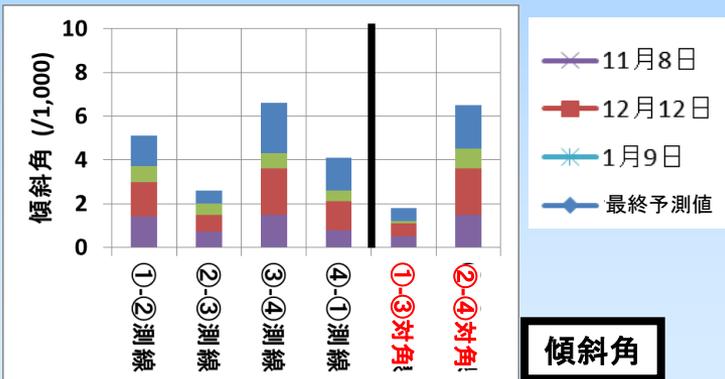
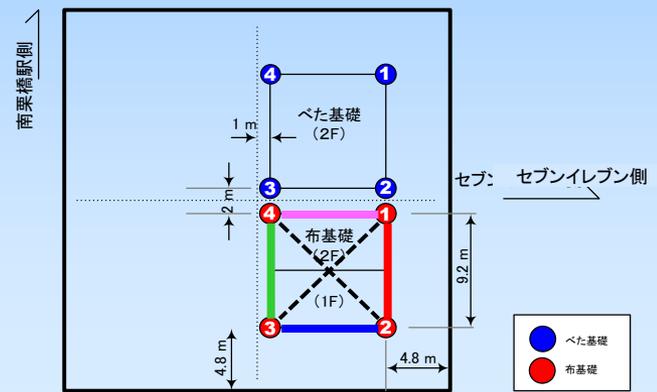
模擬家屋における計測結果 (布基礎)

(注) 観測結果は実証実験の境界条件となる鋼矢板との離距離による地盤の沈下抑制量の修正前のデータであり、実際の沈下量とは異なる。

傾斜角

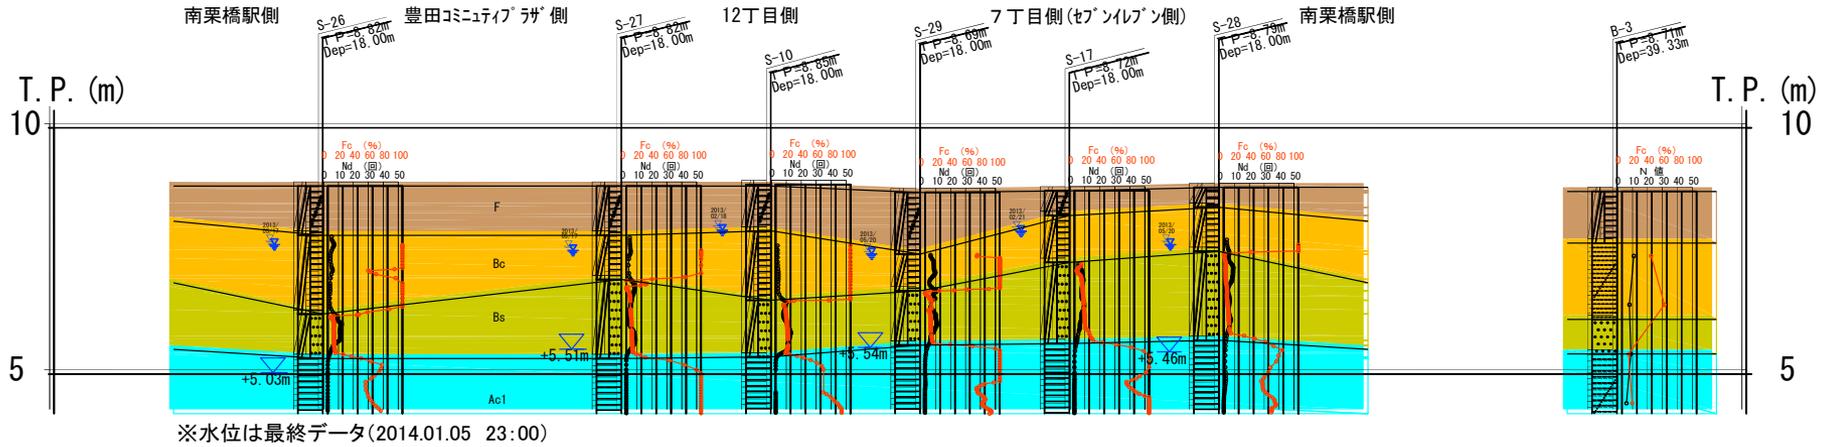
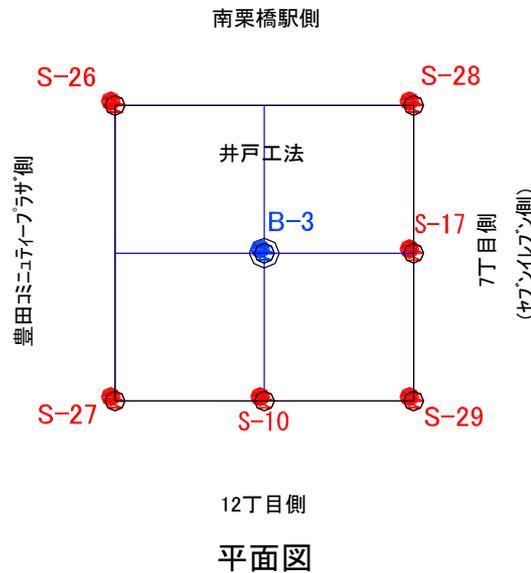
地質層序表

地層	層相	記号
盛土	礫まじり土、礫質土	F
埋土	砂質土	Bs
	粘性土	Bc
沖積層	砂質土	As1
	粘性土	Ac1
	粘性土	Ac2

想定土質断面図 (井戸工法)
