久喜市液状化対策検討委員会 第4回

1. 前回までの指摘事項について
2. アンケート集計報告
3. 南栗橋地区地質調査の結果
4. 対象地震動設定
5. 液状化対策工法比較

10月22日

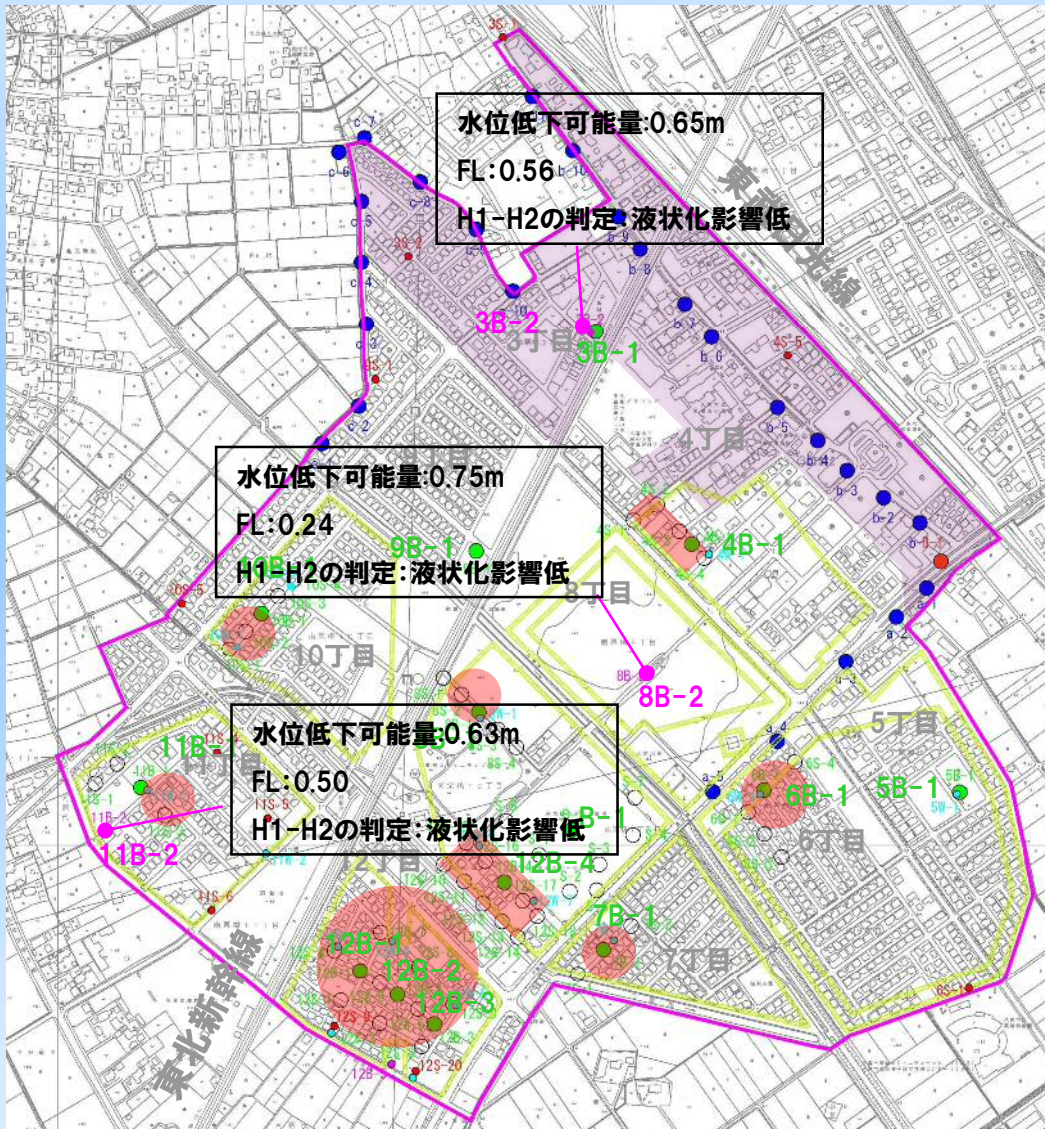
10cmの圧密沈下量以下となる水位低下量

沈下量10cm程度とするには、0.65m程度の地下水位低下に抑える必要がある。ただし、地震への対応として考える場合は詳細な検討が必要

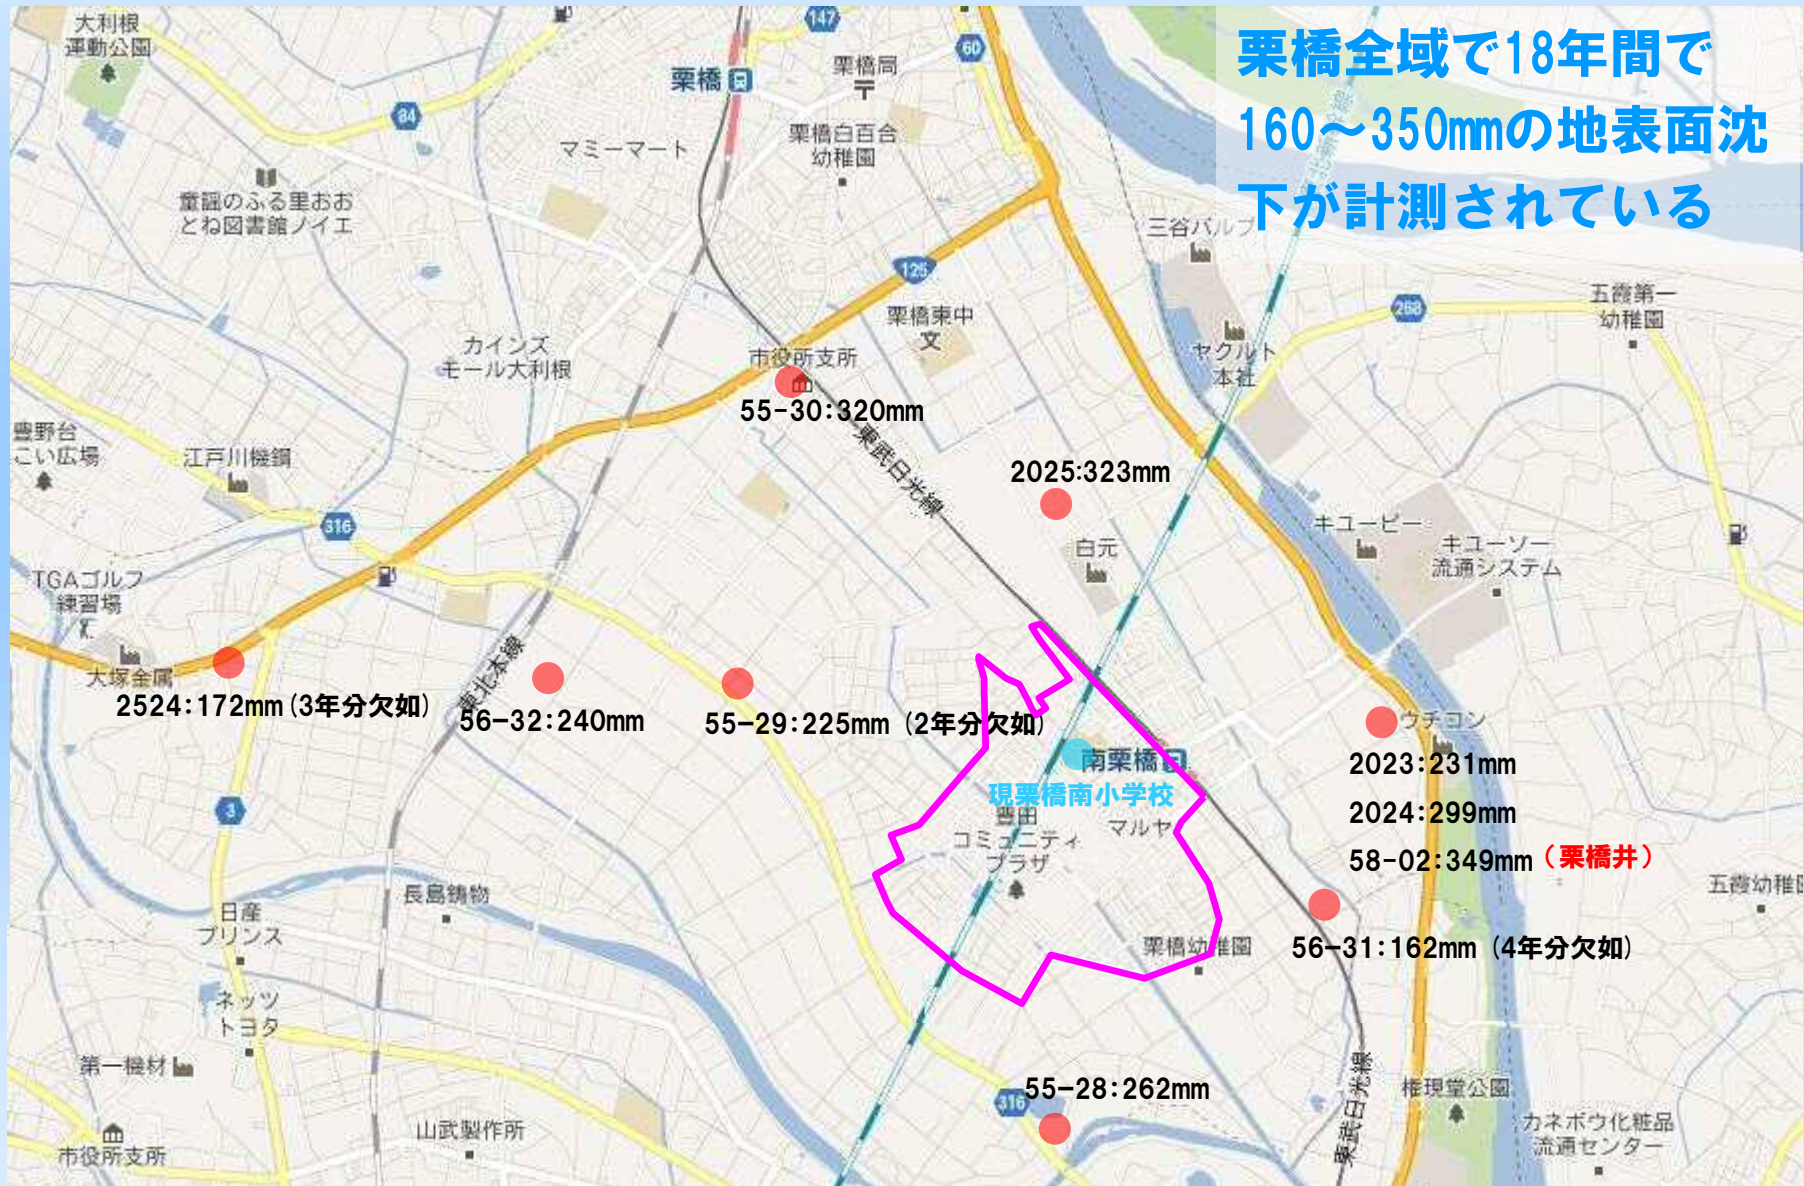
地表面沈下量(H6~H23)

項目	発言者	内容	回答
対策 検討 (第3回)	古関委員	家屋が建ちだしてから平均的に何cm全体が沈んでいるかというデータとその結果として家屋によっては傾いてしまって困った例があったのか	アンケートによる家屋建築年数は平成3年くらいからが多くなっており、各年データとして記録されている平成6年からの累計沈下量を記載する 南栗橋周辺の沈下データでは16cm～35cm程度の沈下量を記録している 地盤沈下により家屋が傾いて困った例については確認できていない 不等沈下による路面の補修は適宜行っている

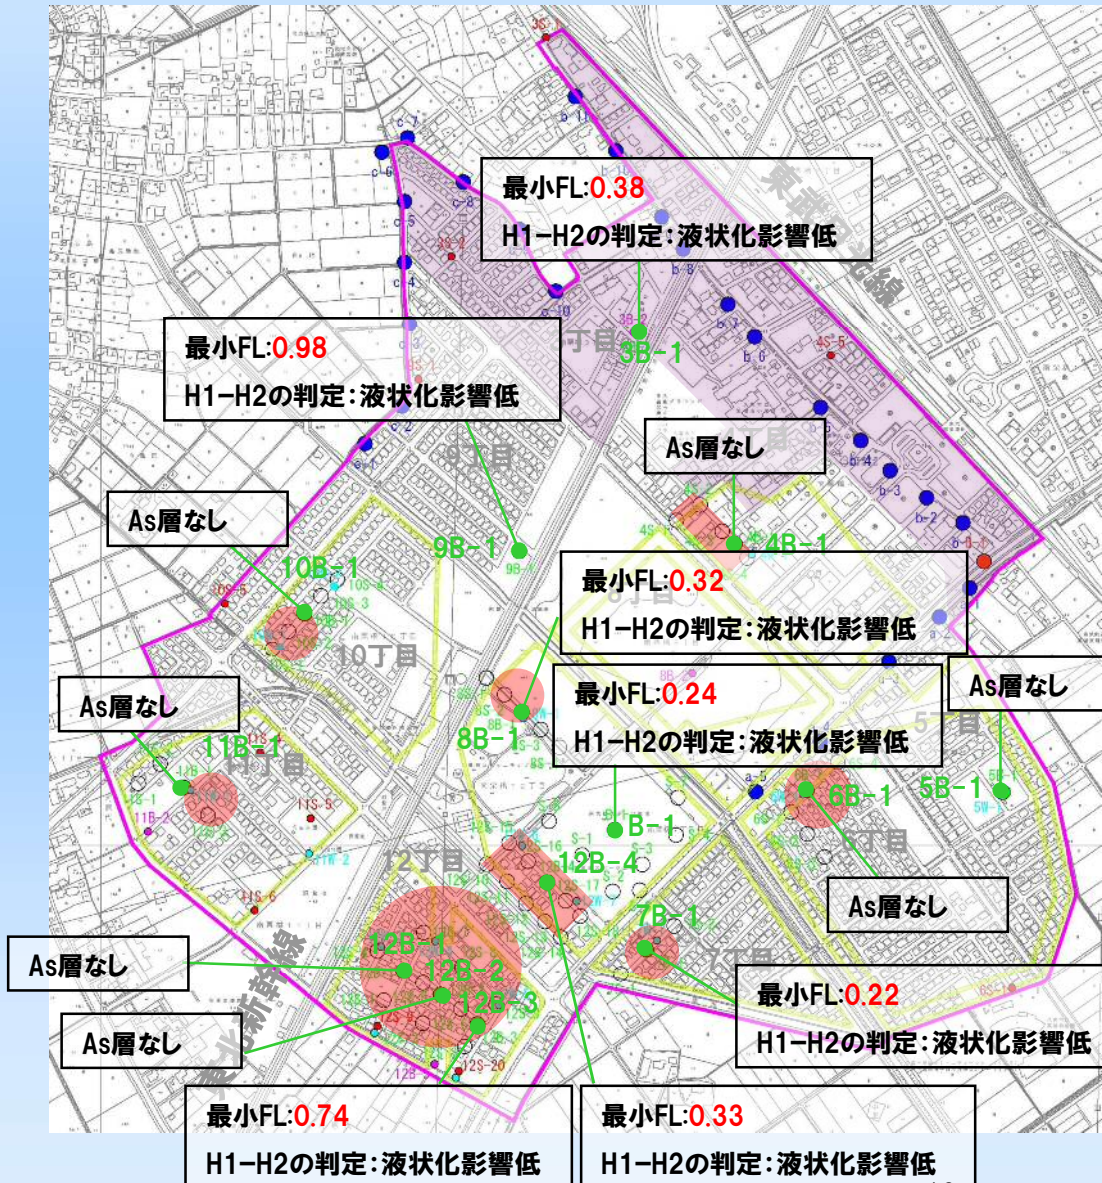
地質状況(液状化判定:As層FL値)

M7.5-350galに対するAs層のFL値は1以下。
H1-H2の関係により液状化の影響が地表面に達する可能性が低い

項目	発言者	内容	回答
対策検討 (第3回)	古関委員	As層は液状化の対象層とするか	As層は350galの地震動に対して、液状化の影響が地表面に達する可能性が低いことからAs層は液状化対策の対象層としない

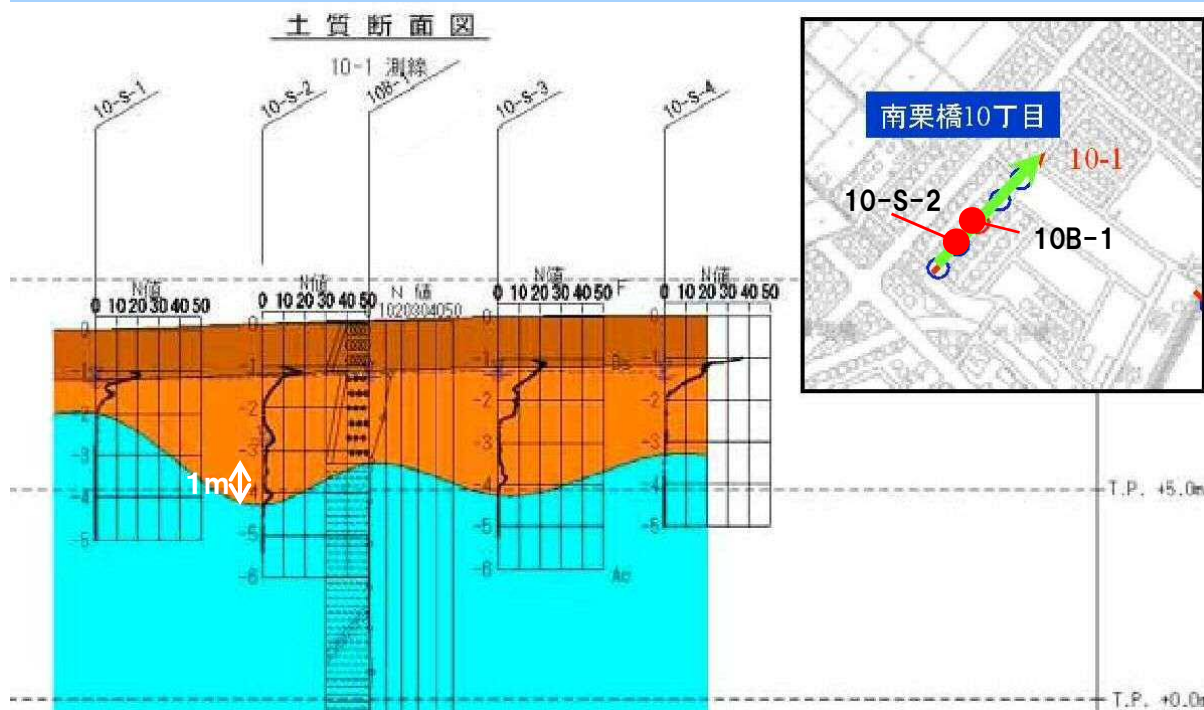
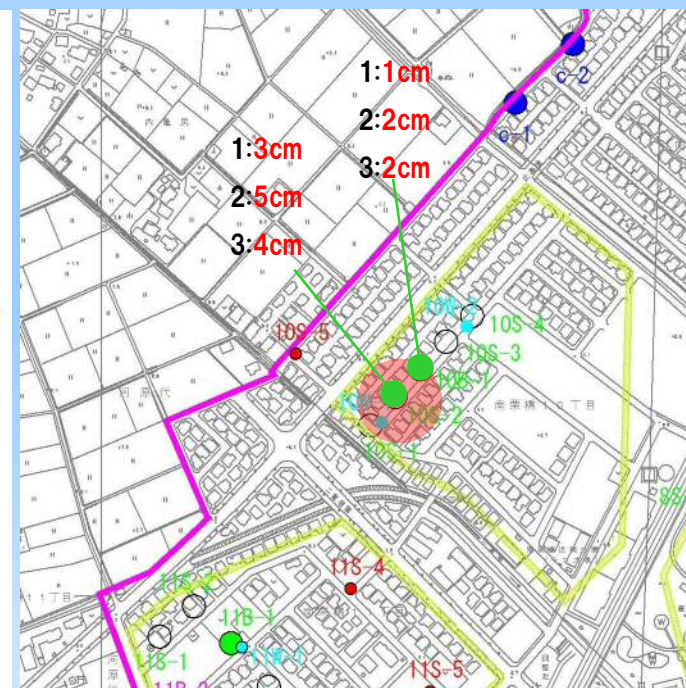
項目	発言者	内容	回答
対策検討 (第3回)	佐久間委員	10丁目の液状化による地盤の想定沈下量は小さい値となっているが、被害を受けた箇所の測定値を用いているのか	10丁目のボーリングデータにて計算していたが、より被災箇所に近接する10-S-2のBs層厚を考慮(1m増)して再計算を実施した

- 1:M7.5-200gal 沈下量(cm)
- 2:M7.5-350gal 沈下量(cm)
- 3:M9.0-202gal 沈下量(cm)

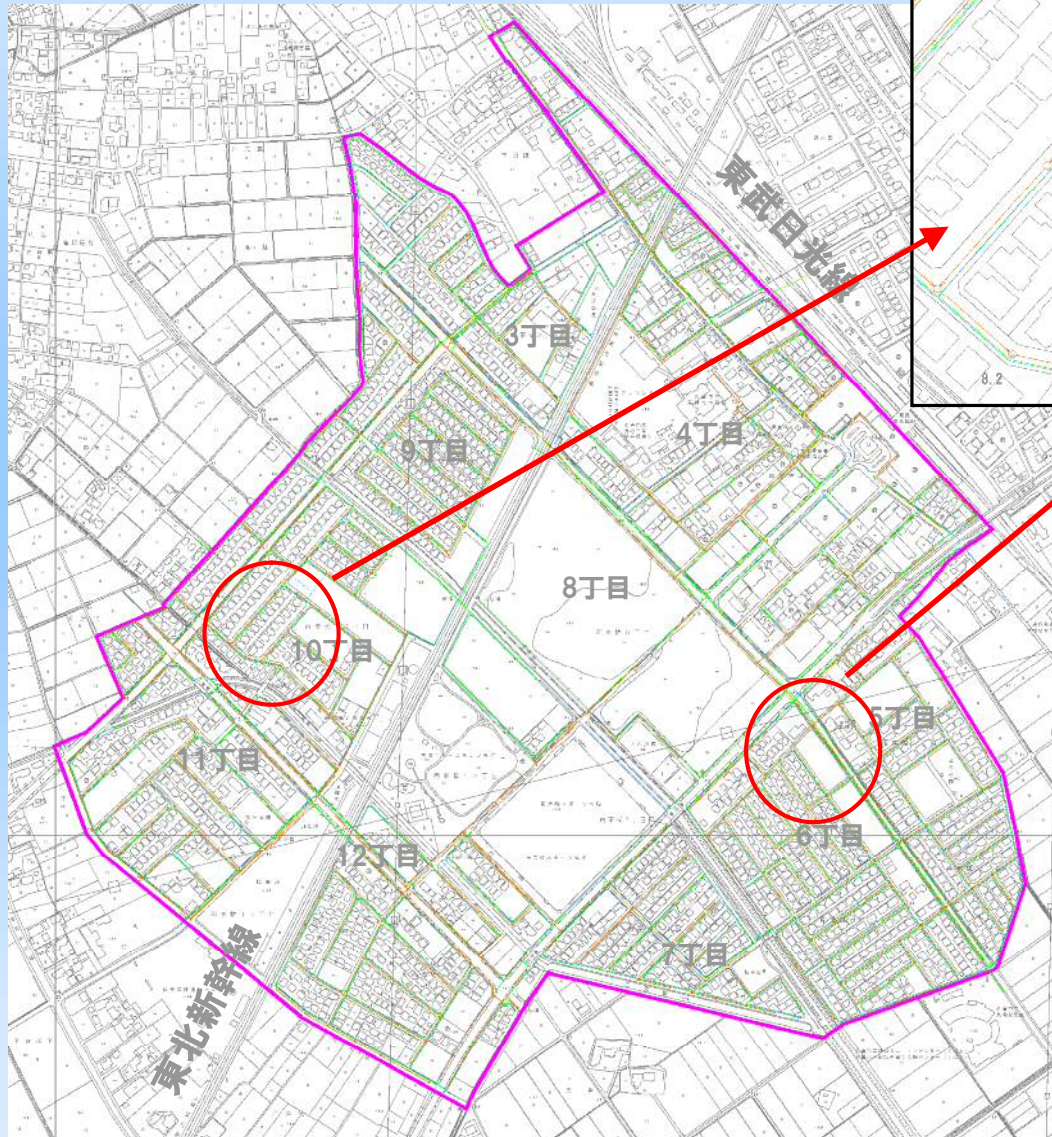
埋設管状況(ガス管・上下水道管)

南栗橋地区はガス管、上下水道管が埋設されている。下水道管については土被りが最大8m前後の深い位置に埋設されているがガス管と水道管については土被りが1.2m前後と浅い位置に埋設されている。
今回工法選定にするに当り、モデル地区に設定した箇所の横断面図を以降に示す。

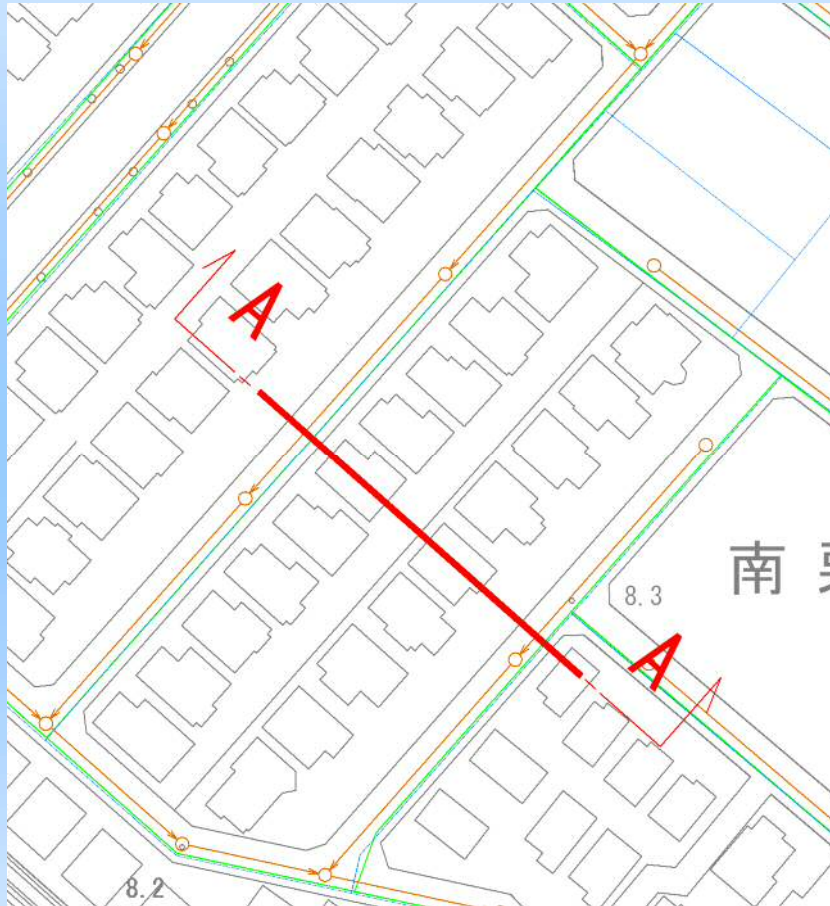
A-A断面図

- : ガス
- : 上水道
- : 下水道

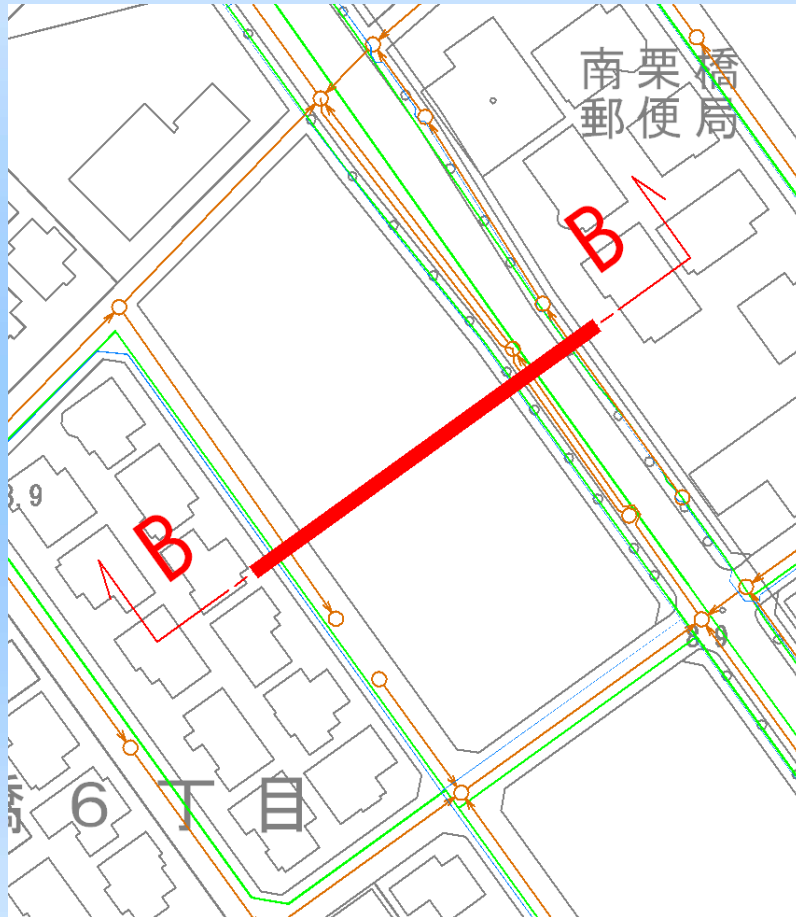
B-B断面図

- : ガス
- : 上水道
- : 下水道

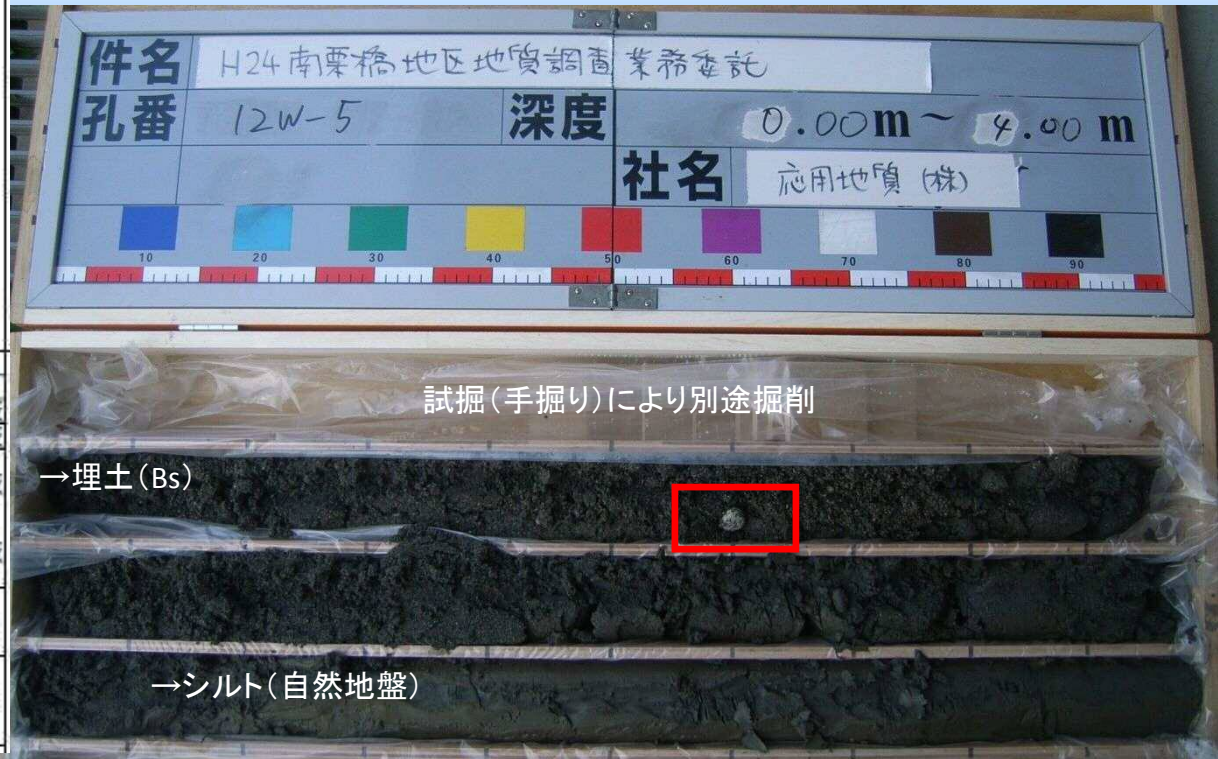
12丁目の観測井戸設置箇所(No. 12W-5)

標尺	標高	層厚	深度	柱状図	土質区分	色調
m	m	m	m			
8.51	0.05	0.05	0.05	○ ○ ○ ○	アスファルト	灰
8.41	0.10	0.15	0.15		埋土	暗黄灰
7.86	0.55	0.70	0.70	● ● ● ●	埋土(練質土)	暗褐灰
7.56	0.30	1.00	1.00		埋土(練混り砂)	暗青灰
6.16	1.40	2.40	2.40	● ● ● ●	埋土(中砂)	暗青灰
5.46	0.70	3.10	3.10		埋土(細砂)	暗灰
4.56	0.90	4.00	4.00	シルト	暗灰

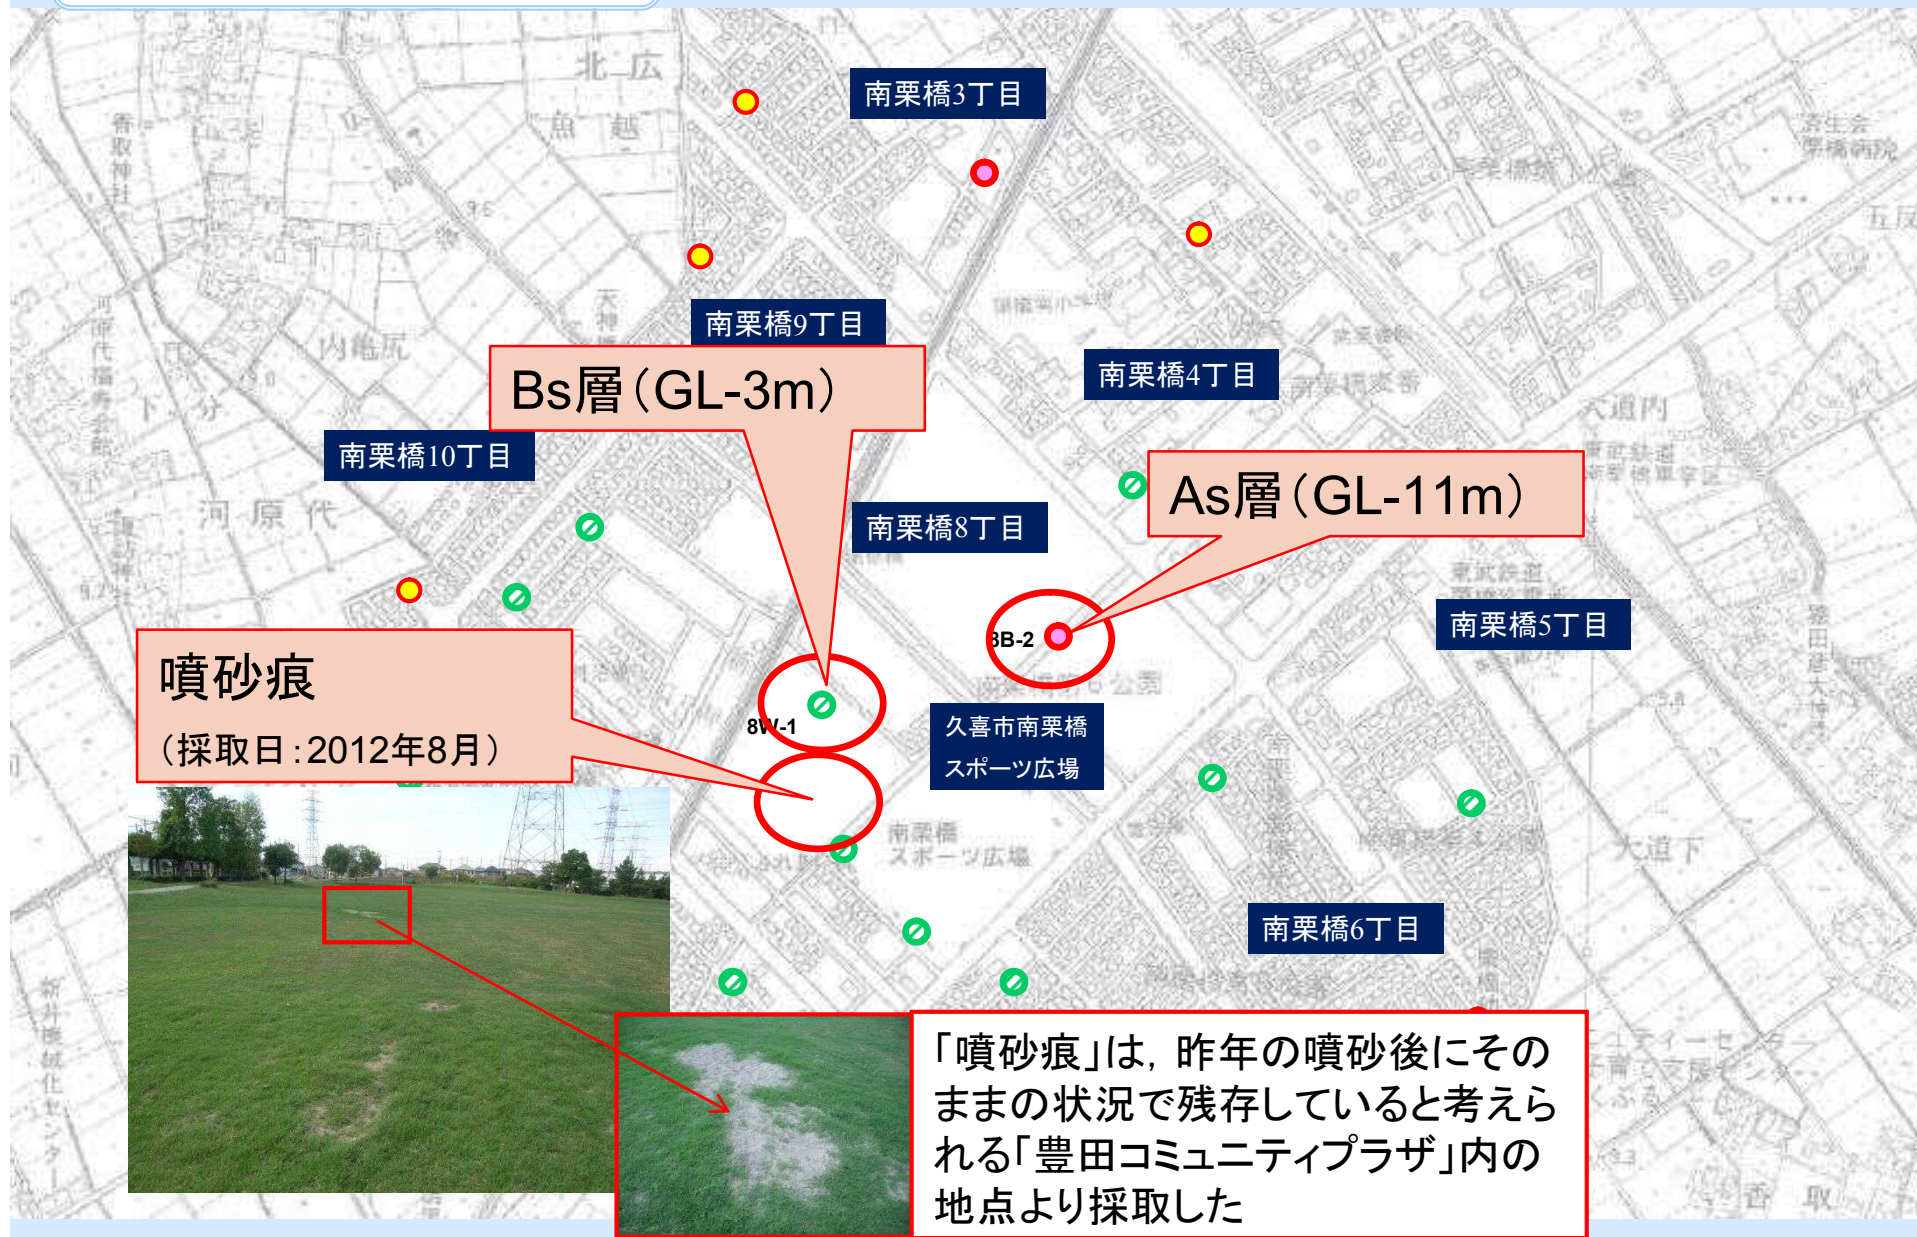
試料の採取地点

「噴砂痕」は、昨年の噴砂後にそのままの状況で残存していると考えられる「豊田コミュニティプラザ」内の地点より採取した

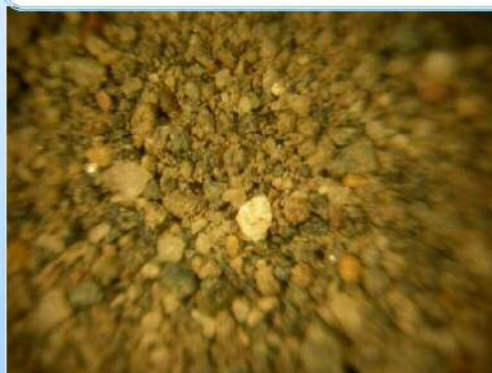
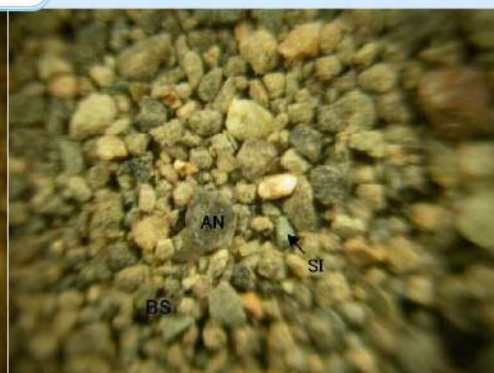
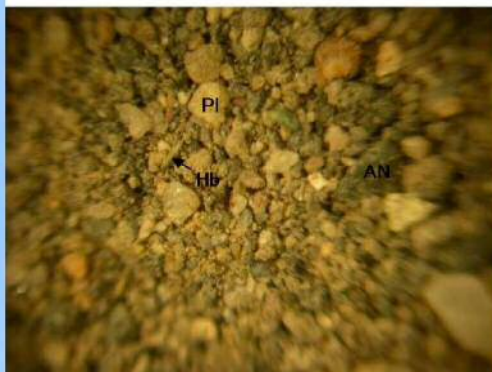
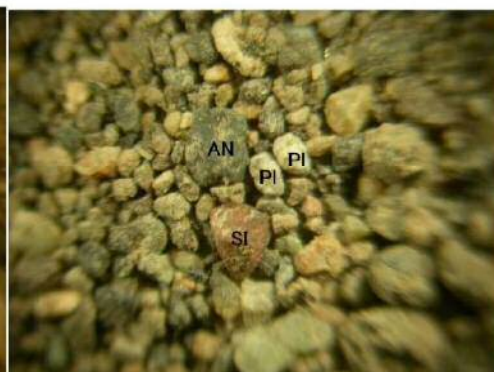
Bs層

記号	名称
SI	珪化岩
Pl	斜長石
Qz	石英
AN	安山岩
TF	凝灰岩
BS	玄武岩
Cpx	単斜輝石
Opx	斜方輝石
Hb	普通角閃石
PM	軽石
Op	不透明鉱物
HF	ホルンフェルス
SER	絹雲母岩
Bi	黒雲母
G1	火山ガラス

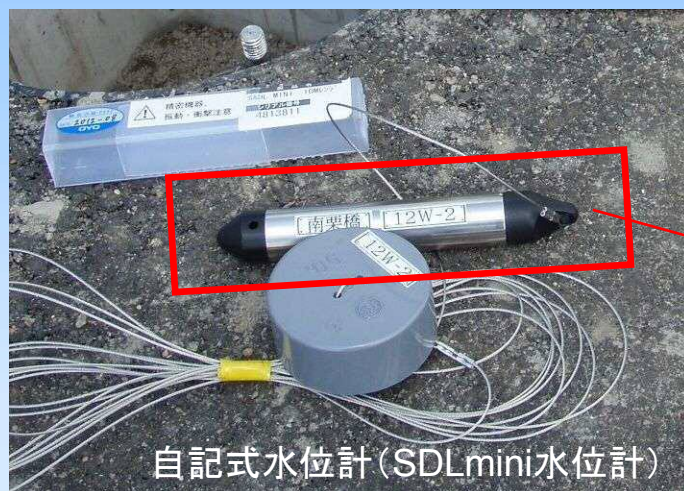
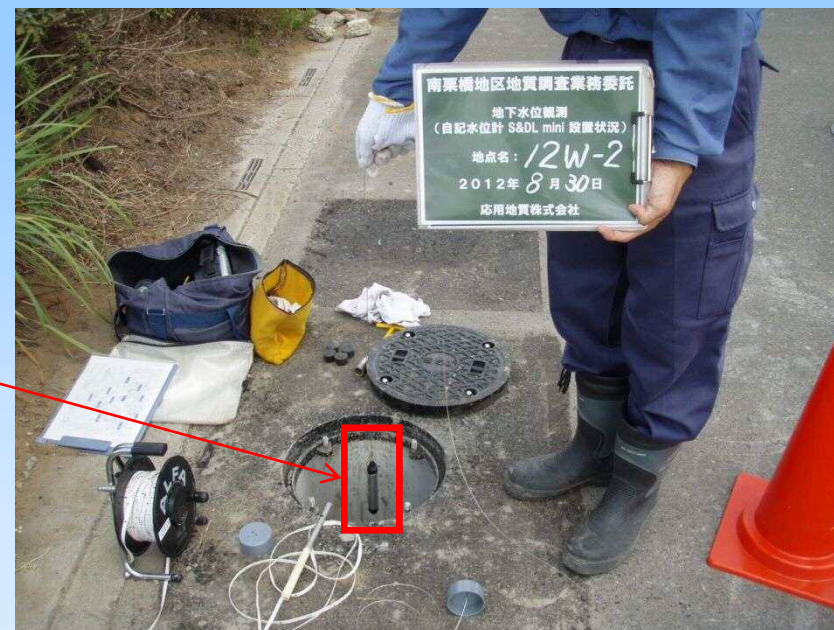
地下水観測の地点位置図

- 自然地下水(Bs層, 不圧帯水層)の水位変動の状況把握することを目的とする
- 町内に16か所の地下水位観測井を設置
- 自記式水位計により連続計測
- 参考までに、3つの周辺水路の水面標高についても、データ回収時に手動計測

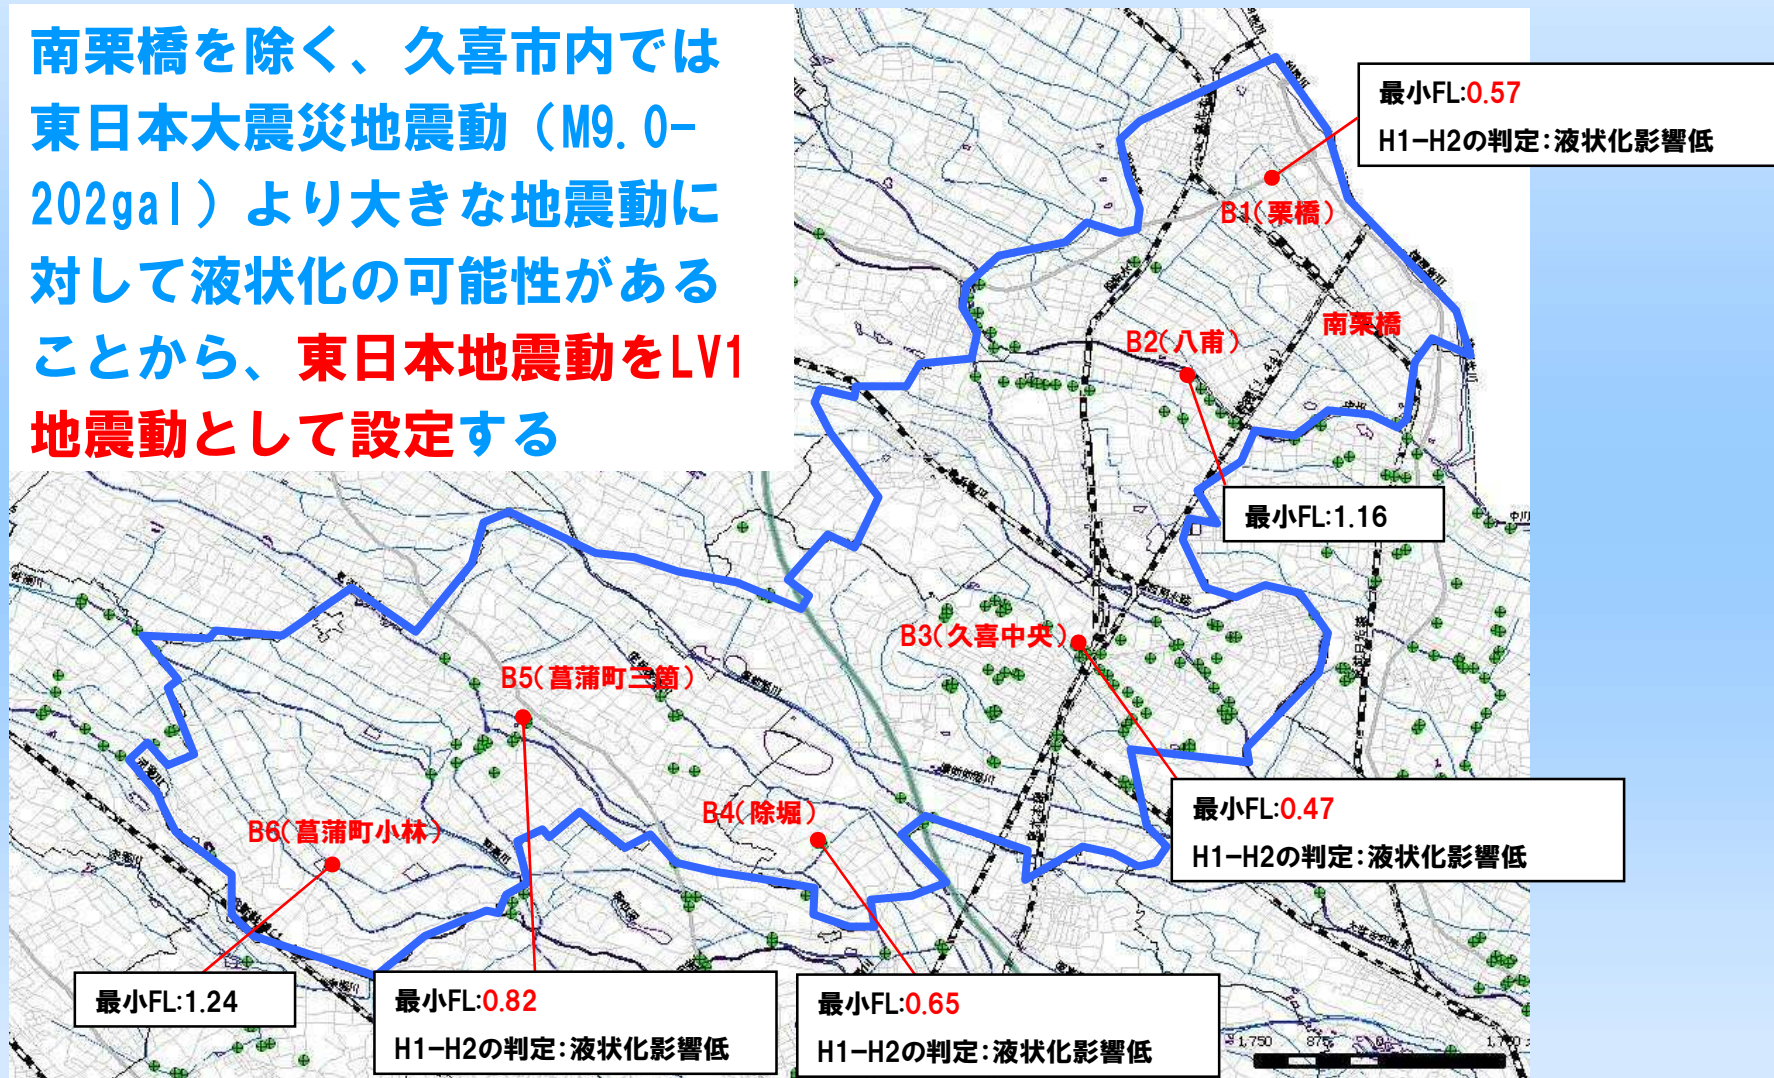
LV1地震動設定(久喜市内液状化判定)

南栗橋を除く、久喜市内では東日本大震災地震動（M9.0-202gal）より大きな地震動に対して液状化の可能性あることから、東日本地震動をLV1地震動として設定する

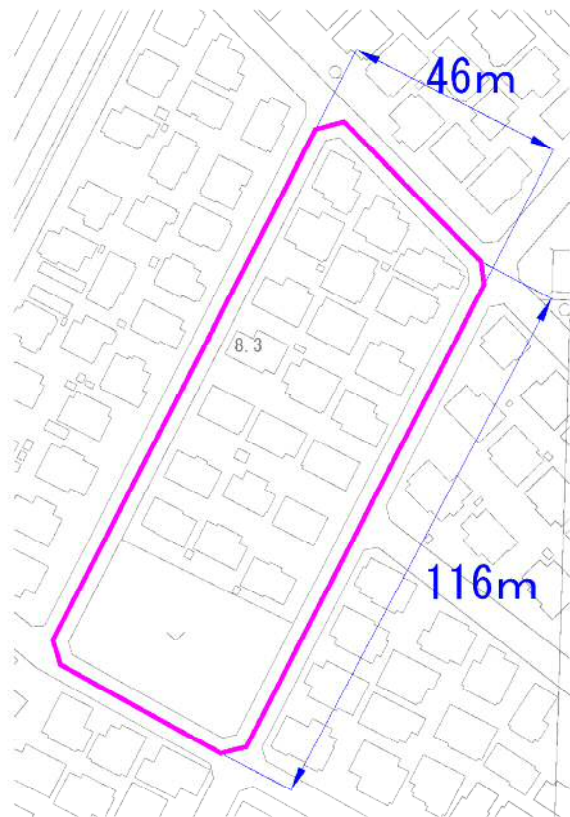
モデル地区①：更地・宅地部

面積 : $46 \times 116 = 5336\text{m}^2$

外周 : $(46 + 116) \times 2 = 324\text{m}$

液状化対策範囲：

GL-1.25~3.40 : 2.15m

対象土量 : $5106 \times 2.15 = 10978\text{m}^3$

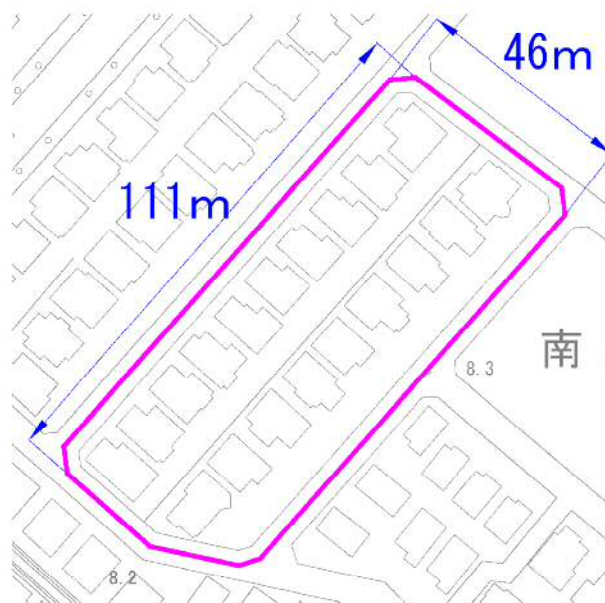
モデル地区②：更地・宅地部

面積 : $46 \times 111 = 5106\text{m}^2$

外周 : $(46 + 111) \times 2 = 314\text{m}$

液状化対策範囲：

GL-0.90~3.70 : 2.80m

対象土量 : $3040 \times 2.80 = 8512\text{m}^3$

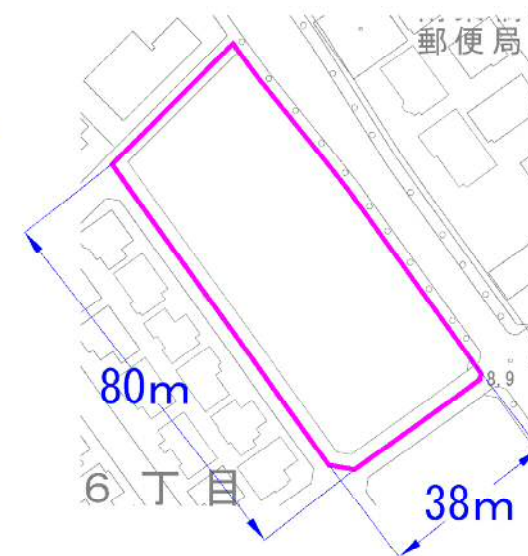
モデル地区③：更地部

面積 : $38 \times 80 = 3040\text{m}^2$
