久喜市液状化対策検討委員会

第13回

1. 地質調査結果について
2. 液状化対策事業計画について
 - (1) 事業区域の目安について
 - (2) 地下水位低下手法について
 - (3) 地区別の解析について
 - (4) 総事業費について

平成27年4月9日

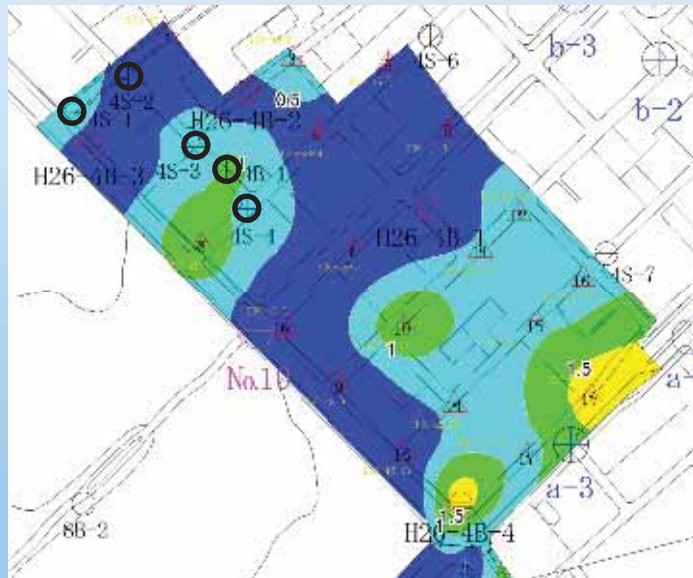
⑥ 4丁目 (Bs層厚, Bs層下端深度GL,地下水位)

Bs層厚(m)

Bs層下端深度GL-(m)

孔内水位GL-(m)

H₁, H₂による液状化判定結果

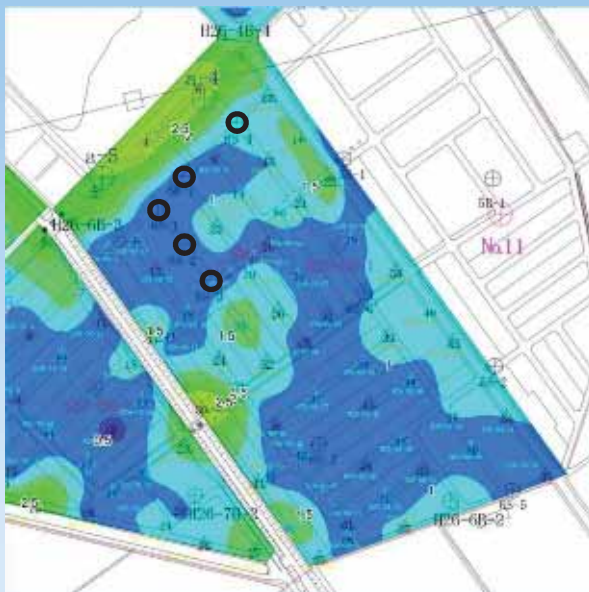
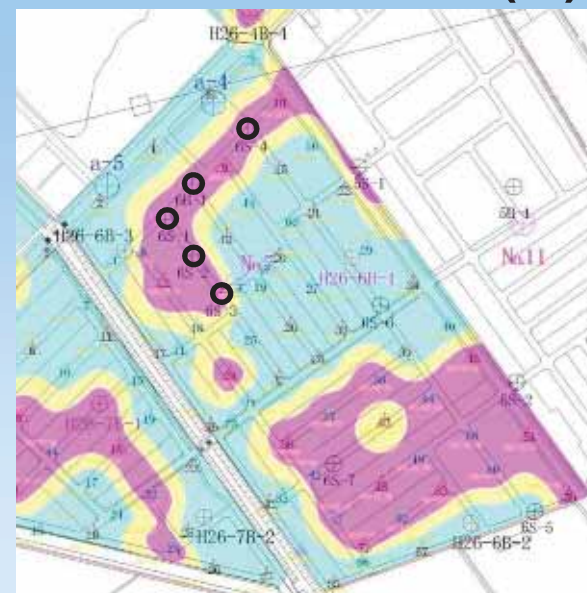
⑦ 6丁目 (Bs層厚, Bs層下端深度, 地下水位)

Bs層厚(m)

Bs層下端深度GL-(m)

孔内水位GL-(m)

H₁, H₂による液状化判定結果

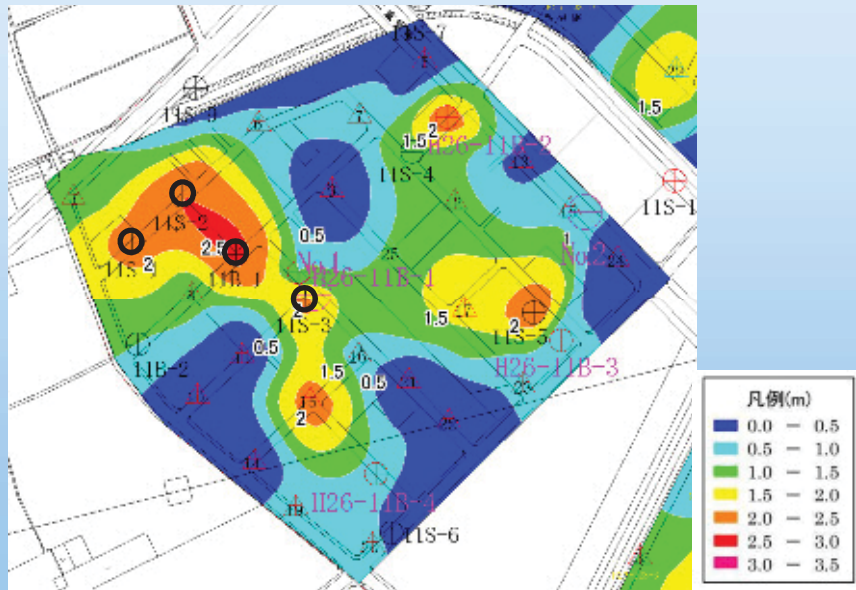
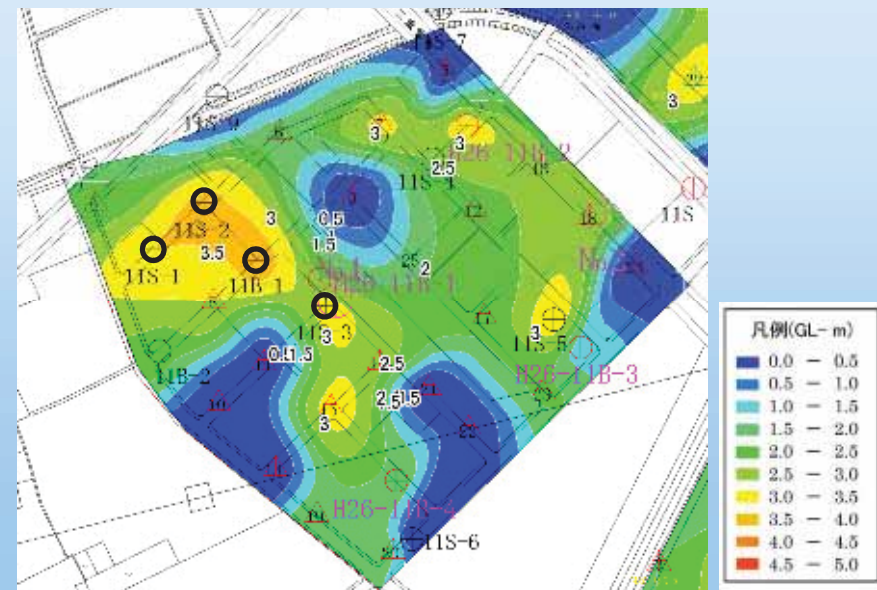
⑩ 11丁目 (Bs層厚, Bs層下端深度, 地下水位)

Bs層厚(m)

Bs層下端深度GL-(m)

孔内水位GL-(m)

H₁, H₂による液状化判定結果

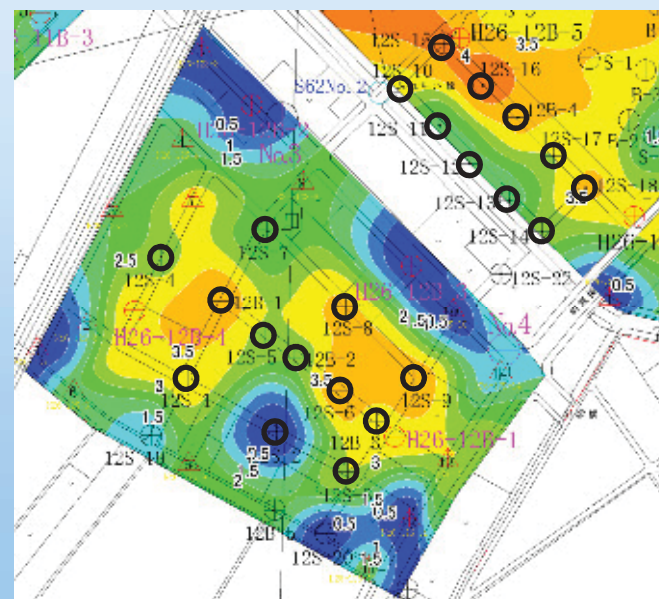
⑪ 12丁目 (Bs層厚, Bs層下端深度, 地下水位)

Bs層厚(m)

Bs層下端深度GL-(m)

孔内水位GL-(m)

H₁, H₂による液状化判定結果

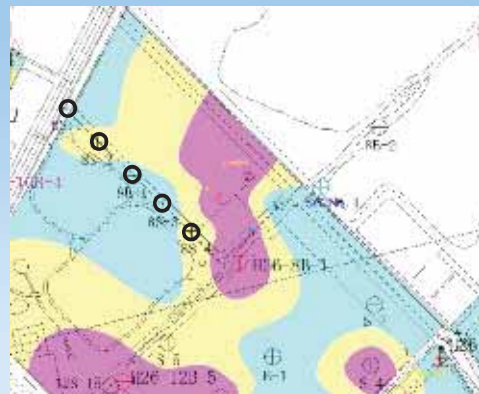
⑫ 8丁目 (Bs層厚, Bs層下端深度, 地下水位)

Bs層厚(m)

Bs層下端深度GL-(m)

孔内水位GL-(m)

H₁, H₂による液状化判定結果

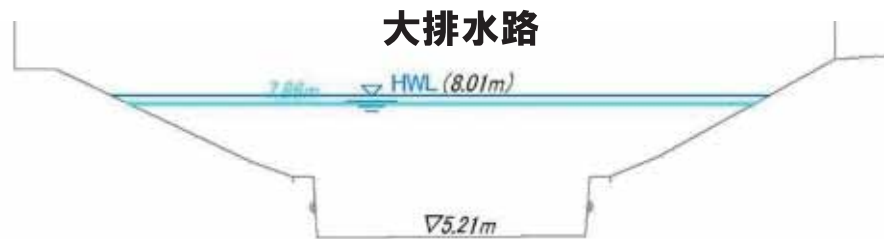
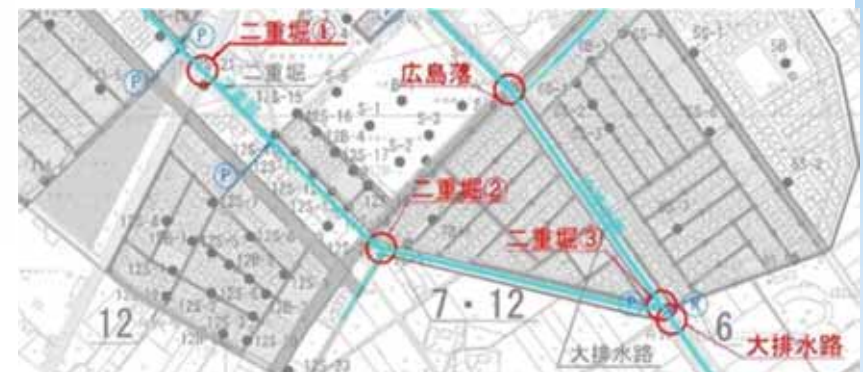
2013年（平成25年）2月から1年間観測した水位データにおいて、以下の2日を抽出し、計画高水位と降雨時水位の差を確認すると最低15cm程度ある。

- ① 最大時間雨量 [45.0mm/h] が発生した日（9月15日）
 ※時間雨量45mm/hは水路計画における時間雨量50mm/hと近似
- ② 最大日雨量 [132.5mm/day] が発生した日（10月16日）

観測地点	① 9月15日降雨	② 10月16日降雨	計画高水位	差
大排水路	7.85m	7.86m	8.01m	0.15m
広島落排水路	8.01m	8.01m	8.17m	0.16m
二重堀排水路①	7.78m	7.79m	8.12m	0.33m
二重堀排水路③	7.84m	7.84m	8.18m	0.34m

時間雨量50mm/hで計画した大排水路流下能力：26.72m³/s
 15cm少ない断面の流下能力：23.63m³/s
 流下能力差：26.72-23.63=3.09m³/s

計画高水位との差（最終流末の大排水路の場合：0.15m）の中でポンプ排水（0.08m³/s）は流下可能（0.08m³/s < 3.09m³/s）である。

以上より、既設水路へのポンプ排水に問題はない。

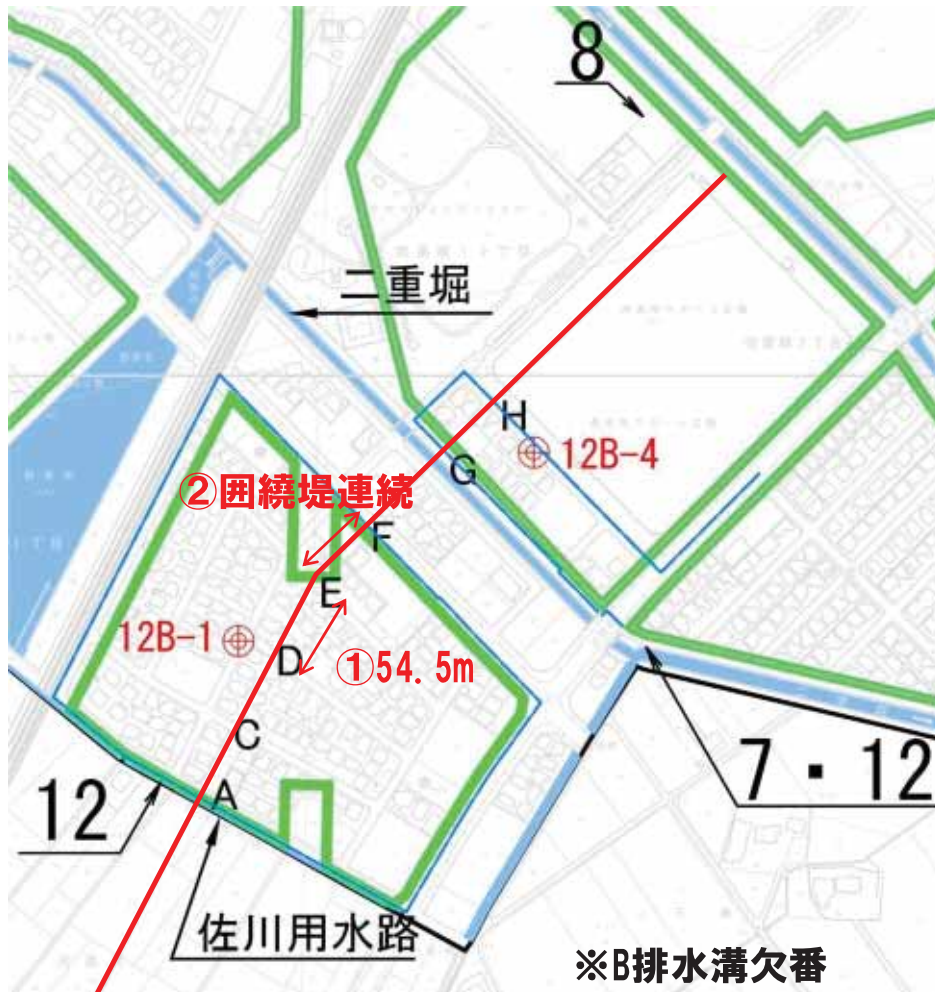
12丁目の追加地質調査を反映し、浸透流解析を行う。
 解析断面は、①排水溝離隔が広がる（54.5m[実験時離隔46m]）街区、
 ②囲繞堤が2山以上ある街区を含む断面について行った。

土層	飽和透水係数	比貯留係数	不飽和浸透特性 のタイプ
	Kr(cm/sec)	Ss(1/m)	
F	1.00E-04	1.00E-04	砂礫
Bs	2.41E-02	1.00E-04	砂礫
Ac1	1.21E-06	1.00E-03	粘土
Ac2	8.14E-08	1.00E-03	粘土
鋼矢板(10cm)	1.00E-06	1.00E-03	粘土
水路	1.00E-06	1.00E-03	粘土
碎石	1.00E-02	1.00E-04	砂礫

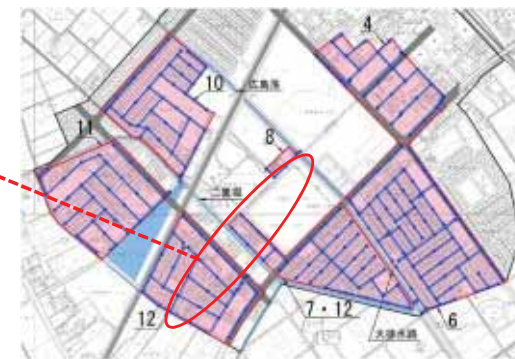
排水溝深さはGL-3mとした。

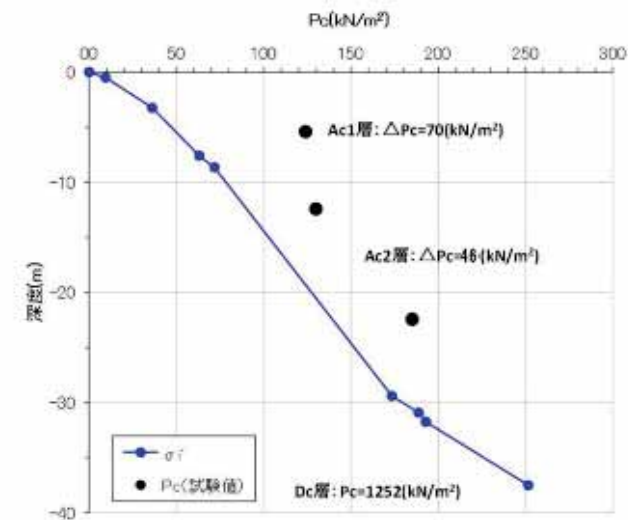
圧密試験結果においてAc1、Ac2層ともやや過圧密な状態にあり、1.5m程度の水位低下による沈下量は実証実験後の解析の値(7.8cm)を下回ることを確認した。

また、4、6、7、8丁目はAc1層とAc2層の間にAs1層を介在するため沈下量は小さくなる傾向にある。
