久喜市液状化対策検討委員会

第18回

1. 地下水位観測と地盤観測状況について
 - 1-1. 地下水位低下後9ヶ月までの状況
 - 1-2. 地下水位低下後9ヶ月以降の状況
2. 地下水位・沈下量の同定解析と予測解析について
3. 今後の進め方について

平成30年 11月 19日

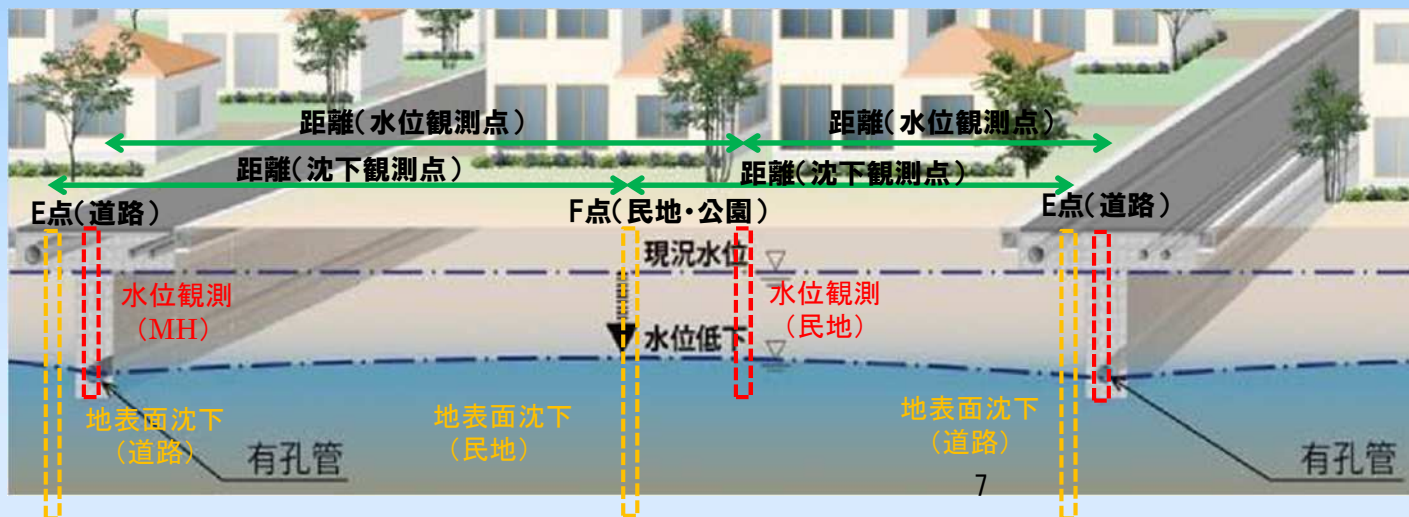
水位低下開始から9か月(11/25~8/24)が経過し、8/25正午のデータにおいて道路部は全て目標水位に達しており、民地部で4F_1、6F_1、6F_2、7F_1、10F_2が目標水位に達していないが、観測地点が粘性土層(4F_1、6F_1、6F_2)であることや地点の液状化に対して必要な水位低下はなされていることから、事業区域内は液状化に対し、所定の強度を確保できているものと考えられる。

各事業区域の沈下量は最大で1.3cm(8/25現在)であり、傾斜角は最大0.38/1000程度で9ヶ月間の警戒管理値(第17回委員会)として設定している沈下量4cm、傾斜角2/1000以下に収まっている。

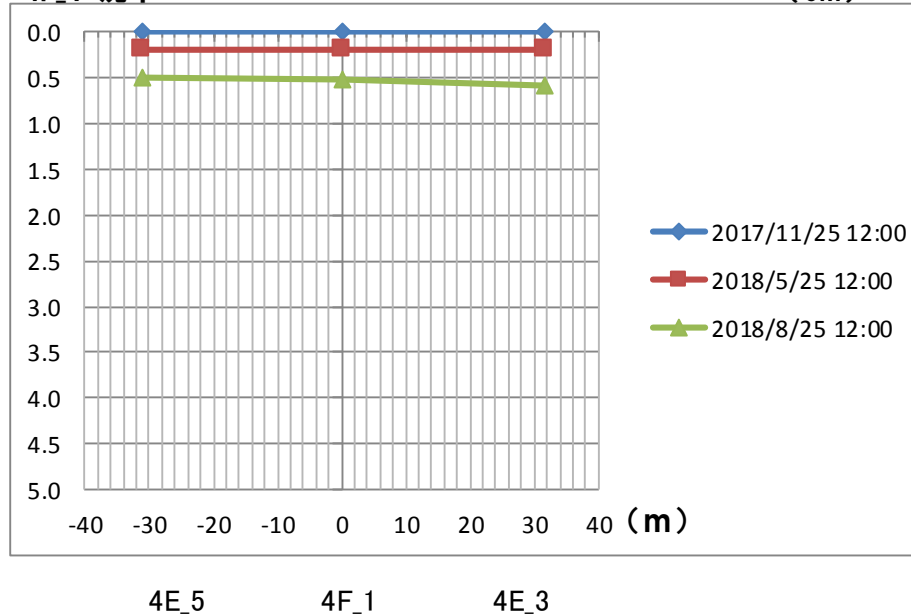
4F_1 沈下 (cm)

沈下

観測地点	4E_5	4F_1	4E_3
距離	-31.1	0	31.6
2017/11/25 12:00	0.0	0.0	0.0
2018/5/25 12:00	0.2	0.2	0.2
2018/8/25 12:00	0.5	0.5	0.6

傾斜

4E_5-4F_1	4F_1-4E_3
2017/11/25 12:00	0.00/1000	0.00/1000
2018/5/25 12:00	0.00/1000	0.00/1000
2018/8/25 12:00	0.00/1000	0.03/1000
