# 久喜市液状化対策検討委員会

## 第19回

1. 地下水位観測と地盤観測状況について
2. 沈下量と傾斜角の同定解析と予測解析について
3. 観測期間等の考え方について
4. 今後のスケジュールについて

令和元年 10月 11日

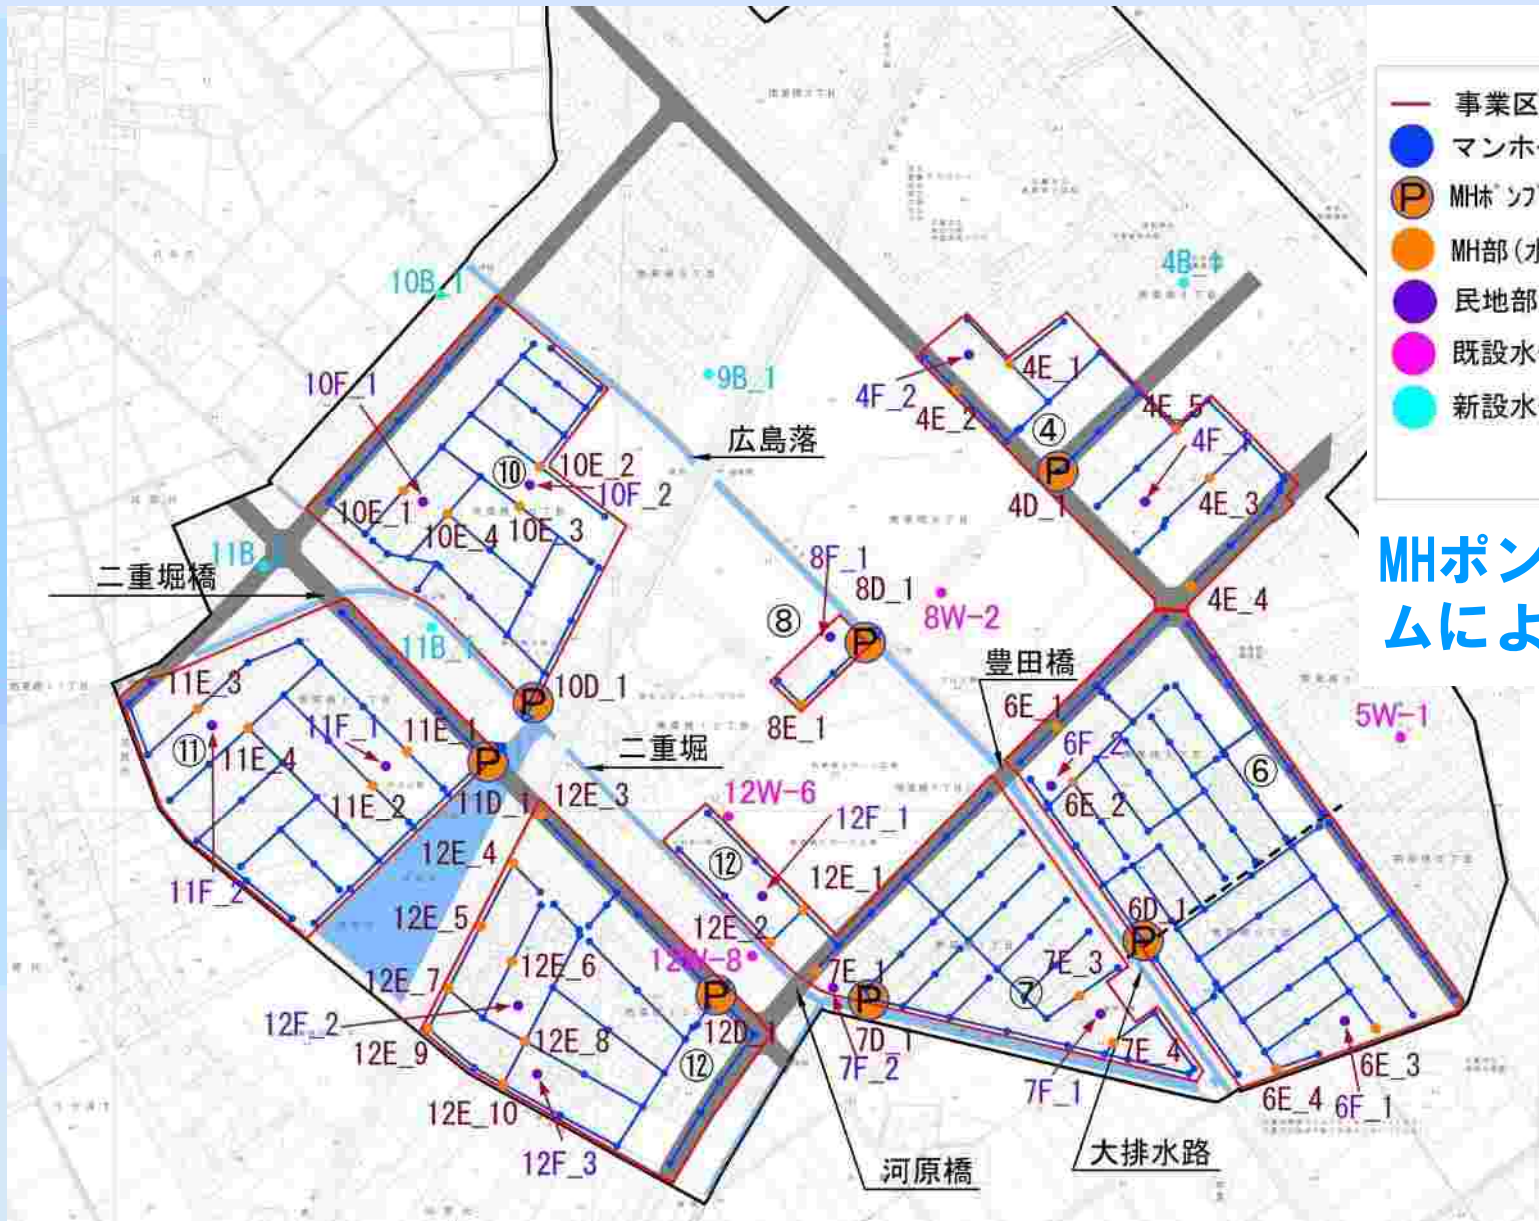
## [計測位置（常時観測点）・計測内容]

- 事業区域
- 排水溝
- マンホール
- ⓐ MHP部(沈下計): 7箇所
- ⓑ MH部(水位計, 沈下計): 38箇所 (P部含む)
- Ⓒ 民地部(水位計, 沈下計, 水圧計): 14箇所
- Ⓓ 既設水位観測孔(水位計): 4箇所
- Ⓔ 新設水位観測孔(水位計): 5箇所

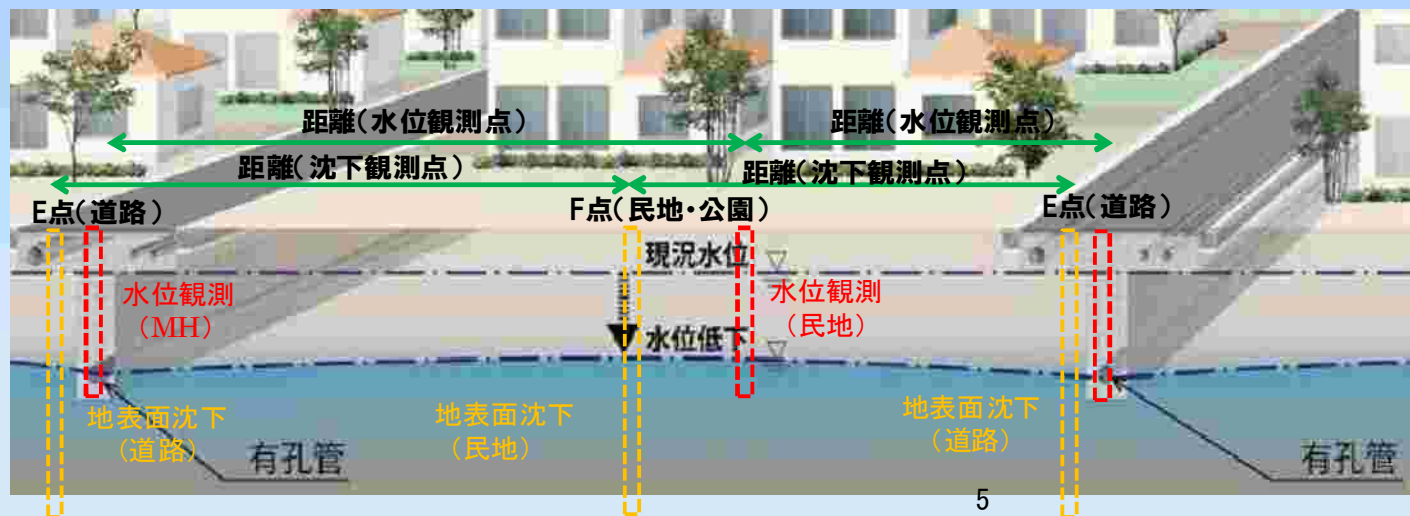
## [事業区域内地盤変動]

各事業区域の観測地点の沈下量は最大で2.9cm(2019. 8/25現在)であり、観測地点間の傾斜角は最大0.77/1000程度で第3段階移行後の警戒管理値(第17・18回委員会)として設定している沈下量4cm、傾斜角2/1000以下に収まっている。

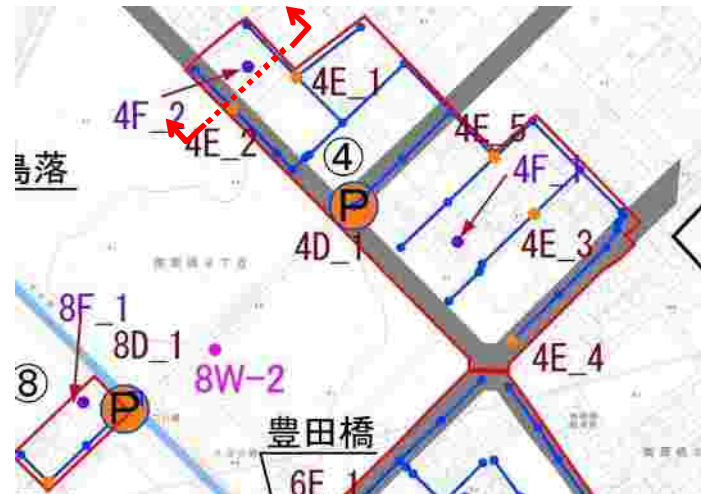
水位(T.P.m)

観測地点	4E_2	4F_2	4E_1
距離(m)	-29.4	0	26
2017/11/25 12:00	7.98	8.13	7.92
2018/8/25 12:00	6.88	7.66	6.83
2019/1/25 12:00	6.93	7.44	6.85
2019/8/25 12:00	6.86	7.82	6.80
地点必要低下水位	7.80	9.26	7.80
地区内目標水位	7.66	7.66	7.66

沈下(cm)

観測地点	4E_2	4F_2	4E_1
距離(m)	-27.5	0	26.6
2017/11/25 12:00	0.0	0.0	0.0
2018/8/25 12:00	1.1	0.6	0.6
2019/1/25 12:00	1.3	0.9	0.8
2019/8/25 12:00	1.6	1.1	0.9

傾斜

4E_2-4F_2	4F_2-4E_1
2017/11/25 12:00	0.00/1000	0.00/1000
2018/8/25 12:00	-0.18/1000	0.00/1000
2019/1/25 12:00	-0.15/1000	-0.04/1000
2019/8/25 12:00	-0.18/1000	-0.08/1000

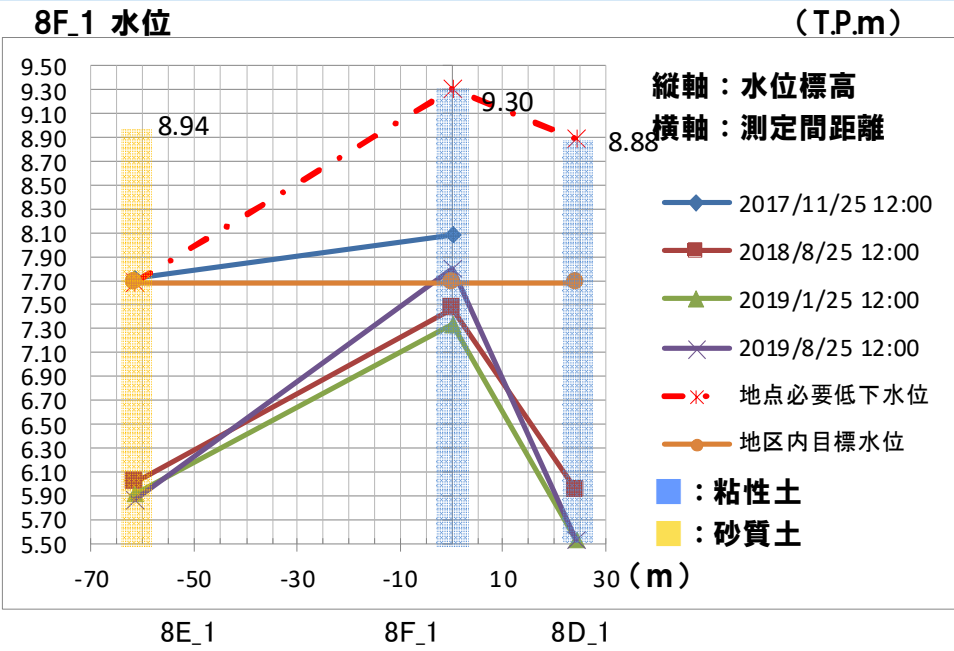
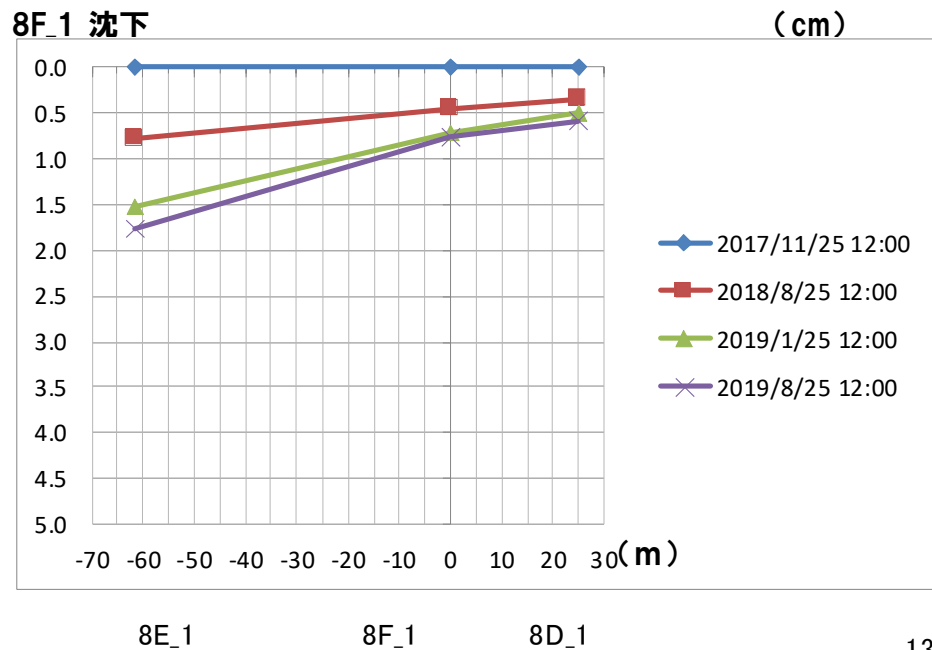
観測地点	8E_1	8F_1	8D_1
距離(m)	-61.7	0	24
2017/11/25 12:00	7.71	8.09	
2018/8/25 12:00	6.01	7.47	5.96
2019/1/25 12:00	5.92	7.34	5.54
2019/8/25 12:00	5.87	7.80	5.53
地点必要低下水位	7.69	9.30	8.88
地区内目標水位	7.69	7.69	7.69

観測地点	8E_1	8F_1	8D_1
距離(m)	-61.7	0	25
2017/11/25 12:00	0.0	0.0	0.0
2018/8/25 12:00	0.8	0.5	0.4
2019/1/25 12:00	1.5	0.7	0.5
2019/8/25 12:00	1.8	0.7	0.6

8E_1-8F_1	8F_1-8D_1
2017/11/25 12:00	0.00/1000	0.00/1000
2018/8/25 12:00	-0.05/1000	-0.04/1000
2019/1/25 12:00	-0.13/1000	-0.08/1000
2019/8/25 12:00	-0.18/1000	-0.04/1000

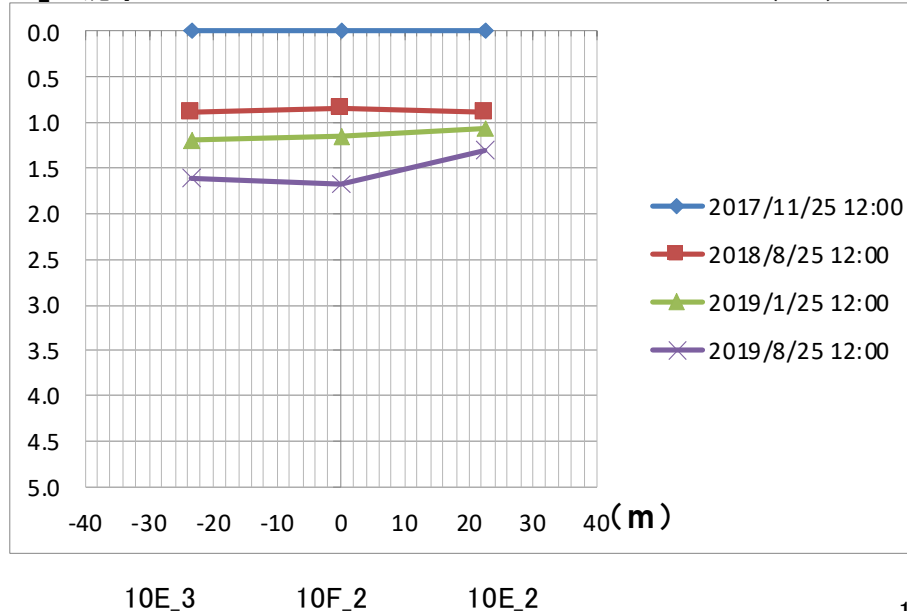
10F\_2 水位

観測地点	10E_3	10F_2	10E_2
距離(m)	-22.5	0	23
2017/11/25 12:00	7.21	7.30	7.14
2018/8/25 12:00	6.43	6.94	6.35
2019/1/25 12:00	6.45	6.77	6.42
2019/8/25 12:00	6.42	7.01	6.33
地点必要低下水位	7.40	7.70	7.50
地区内目標水位	6.56	6.56	6.56

観測地点	10E_3	10F_2	10E_2
距離(m)	-23.5	0	22.5
2017/11/25 12:00	0.0	0.0	0.0
2018/8/25 12:00	0.9	0.8	0.9
2019/1/25 12:00	1.2	1.2	1.1
2019/8/25 12:00	1.6	1.7	1.3

10E_3-10F_2	10F_2-10E_2
2017/11/25 12:00	0.00/1000	0.00/1000
2018/8/25 12:00	-0.04/1000	0.04/1000
2019/1/25 12:00	0.00/1000	-0.04/1000
2019/8/25 12:00	0.04/1000	-0.18/1000

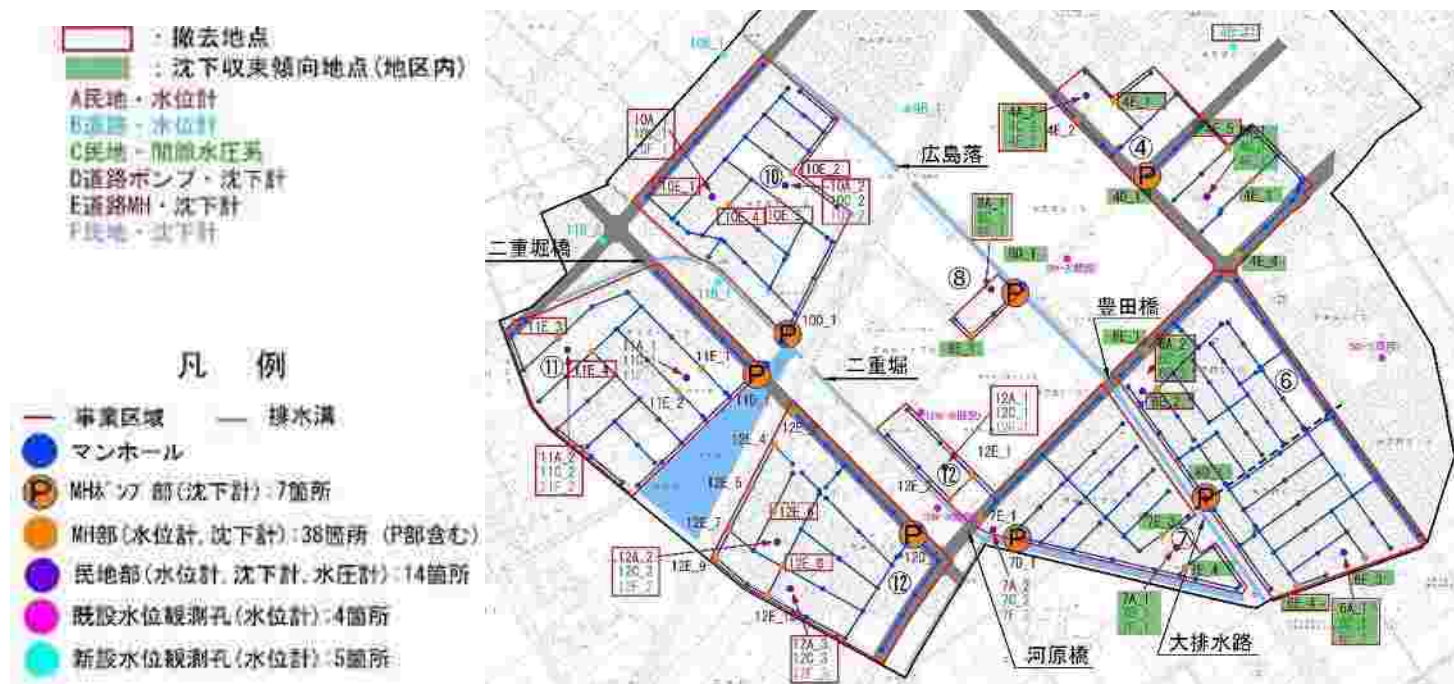
#### [観測機器撤去必要箇所]

計測位置およびロガー設置において民地を借地している箇所は2019年12月末までに現状復旧する計画である。

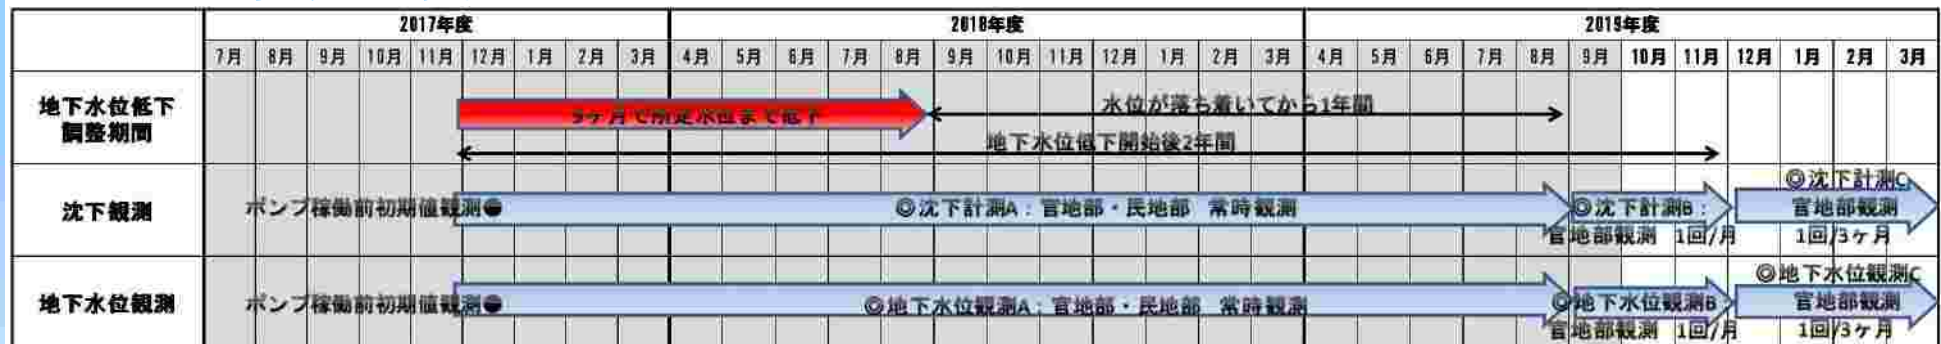
#### ■第18回委員会資料スケジュール

また、地下水位低下開始後2年経過後（2019/11/25）からは計測C（1回/3か月 沈下：地表面水準測量、水位：ロープ式水位計）に移行することとしている。

ここまでの沈下収束状況、沈下量・傾斜角状況を踏まえ、観測期間および観測方法を以降のように変更する。
