# 久喜市液状化対策検討委員会 第21回

1. 第20回久喜市液状化対策検討委員会結果について
2. 地下水位観測と地盤観測状況等について
3. 検討委員会報告書について

令和4年 3月 10日

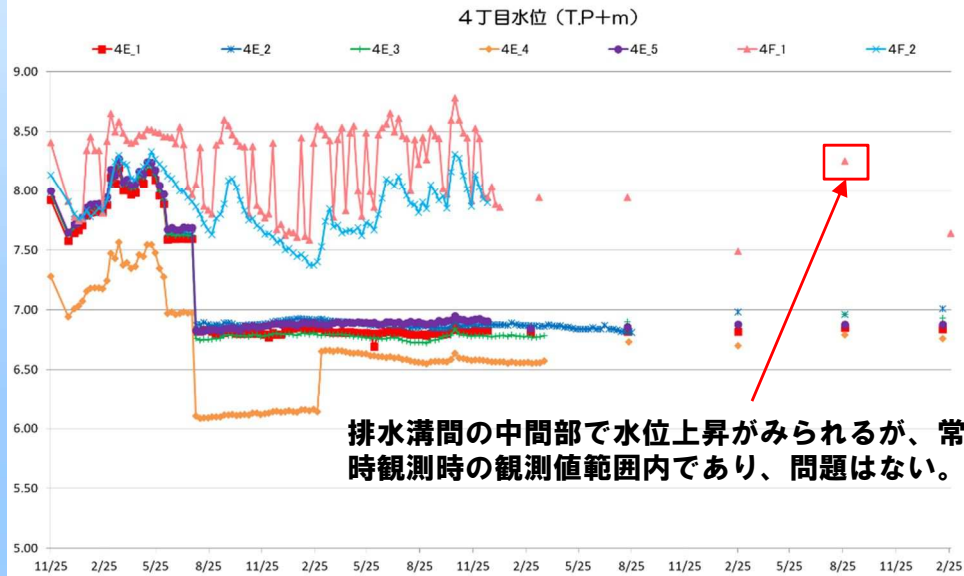
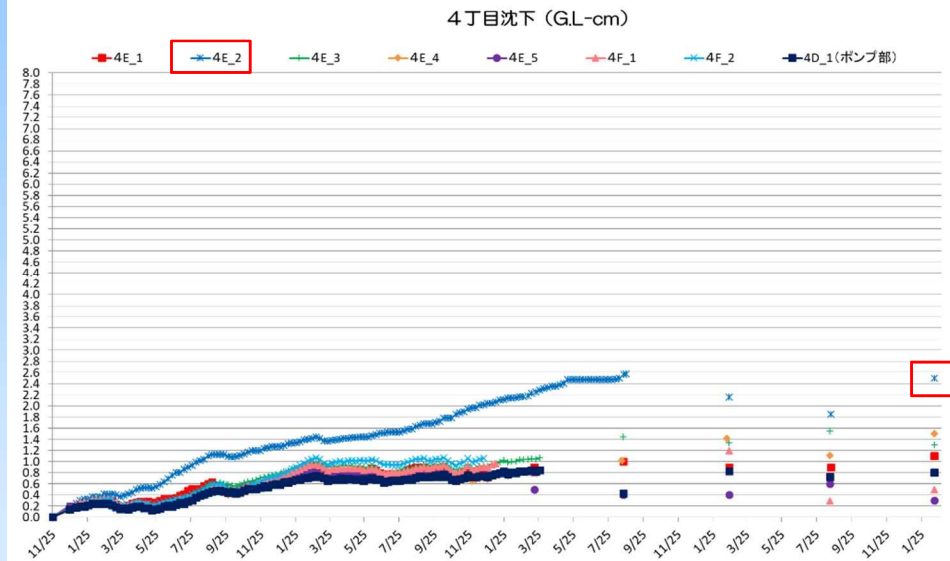
## [水位と沈下状況]

- ・ 排水溝部の水位は概ね一定であり、水位低下機能に問題はない。
- ・ 排水溝間中間点での水位についても、地点の必要低下水位以下にある。
- ・ 将来予測解析に対しての実測値については、計測手法の違いによる誤差を踏まえると傾向に大きな差異はない。
- ・ 沈下量が増えている地点もあるが、区域外の沈下度合いと大きな差異は見られない。

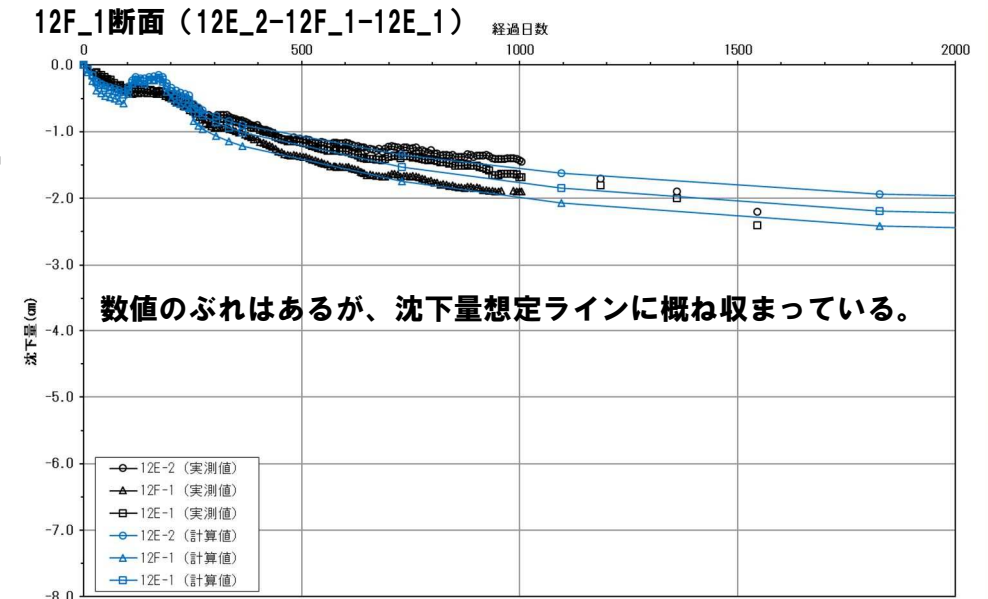
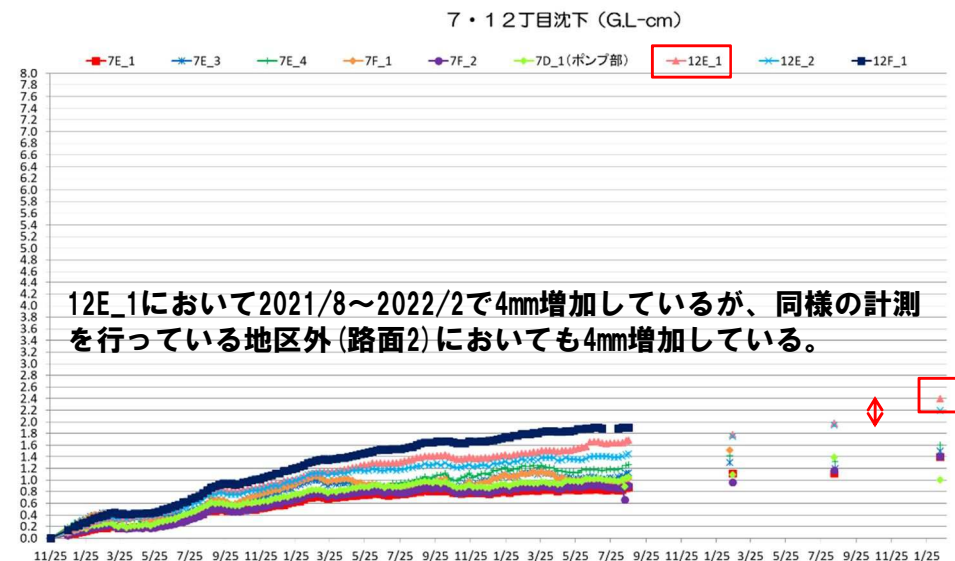
## [解析予測との対比]

7-12丁目の最大沈下量は12E\_1の2.4cmとなっている。
