河川と下水道が連携して対策を行う取組(久喜市) ③

連携施策

〔庄兵衛堀川、備前堀川、備前前堀川流域〕

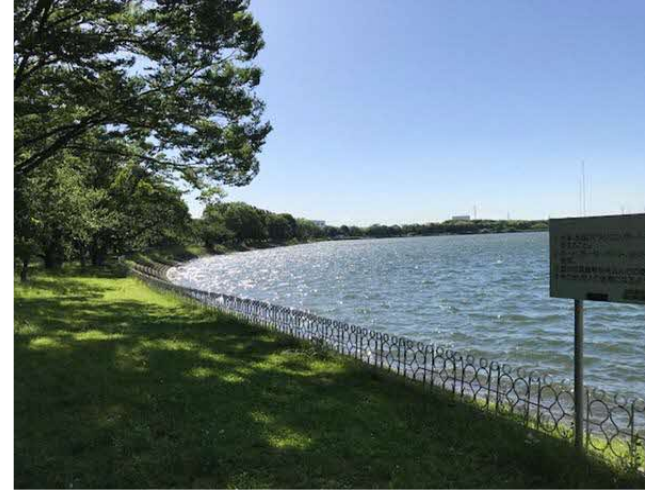
開発調整池の状況

久喜菖蒲公園(昭和沼)

- ・市街地の開発に伴い、久喜菖蒲公園(昭和沼)、清久工業団地調整池、菖蒲北部調整池が整備されている。第一調整池集水区、第二調整池集水区は下水道が整備済みである。
- ・庄兵衛堀川の下流において、水田等の周辺地盤高よりも低い地域が出水時には浸水が発生する。
- ・備前堀川沿線の北中曽根地区においては、出水時の浸水が確認されている。
- ・江面地区においては、出水時の浸水が確認されている。また、備前前堀川沿線の所久喜地区においても、出水時の浸水が確認されている。
