# 河川と下水道が連携して対策を行う取組（久喜市） ②

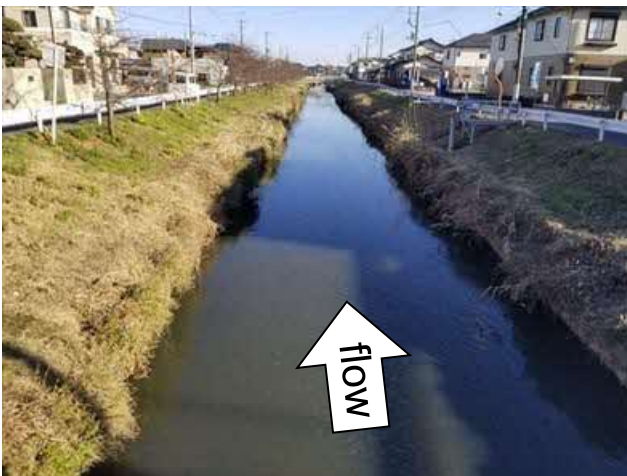
一級河川 青毛堀川  
（新道橋下流より）

- ・鷺宮中央1丁目地内と鷺宮中央2丁目地内に排水ポンプが設置されている。雨水管は、整備されていない。
- ・出水時に、青毛堀川の一部区間において水位が護岸の上部付近に到達する。
- ・地区内の雨水排水は、青毛堀川の水位に依存するため、水位が下がらないと道路冠水が軽減・解消されない。
- ・ゲリラ豪雨のような集中豪雨が発生すると、青毛堀川への排出が間に合わない。

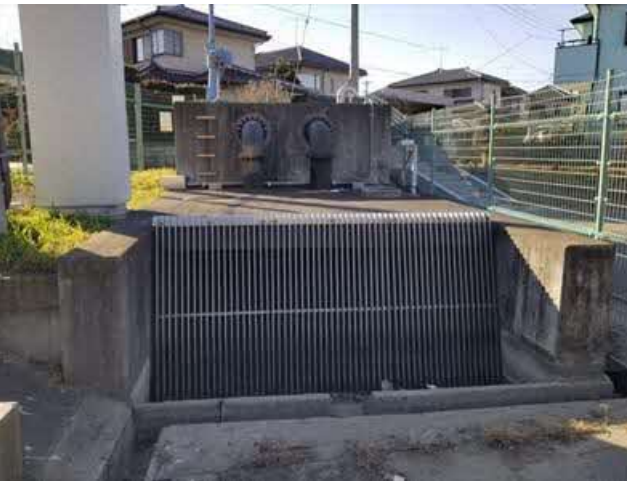
鷺宮5丁目地区排水ポンプ施設

- ・鷺宮5丁目地内の美津児公園に排水ポンプが設置されている。雨水管は、整備されていない。
- ・浸水区域は周辺区域と比較して地盤が低下しており、台風や集中豪雨の際に道路冠水が生じる。
- ・浸水区域内は地盤の低下により排水経路が複雑化しており、青毛堀川までの流れが悪い。
- ・地区内の雨水排水は、青毛堀川の水位に依存するため、水位が下がらないと道路冠水が軽減・解消されない。
