# 河川と下水道が連携して対策を行う取組（久喜市） ③

### 〔庄兵衛堀川、備前堀川、備前前堀川流域〕

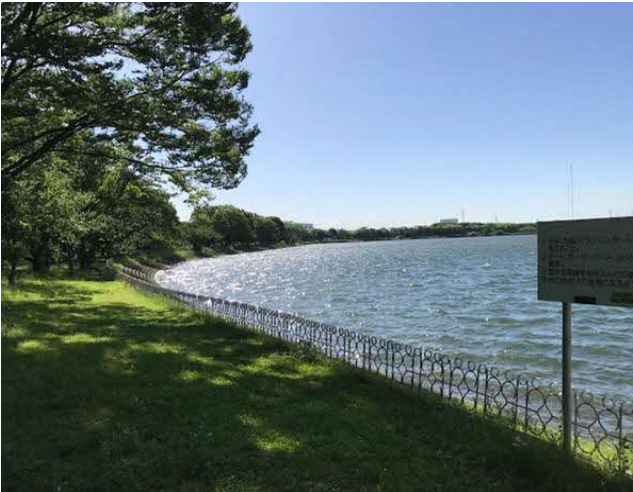
## 開発調整池の状況

久喜菖蒲公園(昭和沼)

- 市街地の開発に伴い、久喜菖蒲公園(昭和沼)、清久工業団地調整池、菖蒲北部調整池が整備されている。第一調整池集水区、第二調整池集水区は下水道が整備済みである。
- 庄兵衛堀川の下流において、水田等の周辺地盤高よりも低い地域が出水時には浸水が発生する。
- 備前堀川沿線の北中曽根地区においては、出水時の浸水が確認されている。
- 江面地区においては、出水時の浸水が確認されている。また、備前前堀川沿線の所久喜地区においても、出水時の浸水が確認されている。

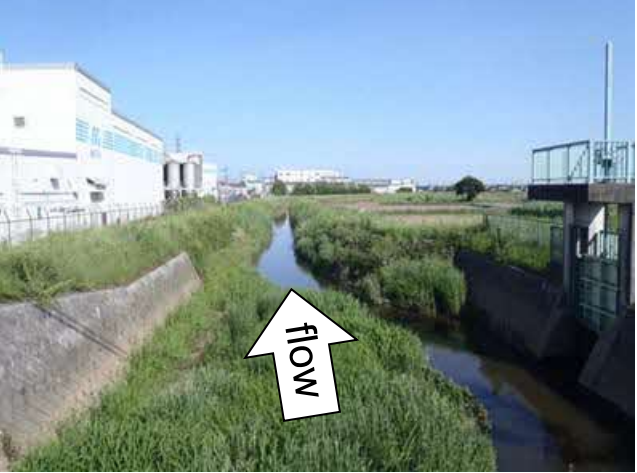
## 河川・水路の状況

一級河川庄兵衛堀川上流端  
(唐杉橋下流より)
