# もし、あの日の雨が もう一度降ったら—— 大切な人を守るために、今できること

## 水害を知る

### 過去の教訓から、 未来の備えへ

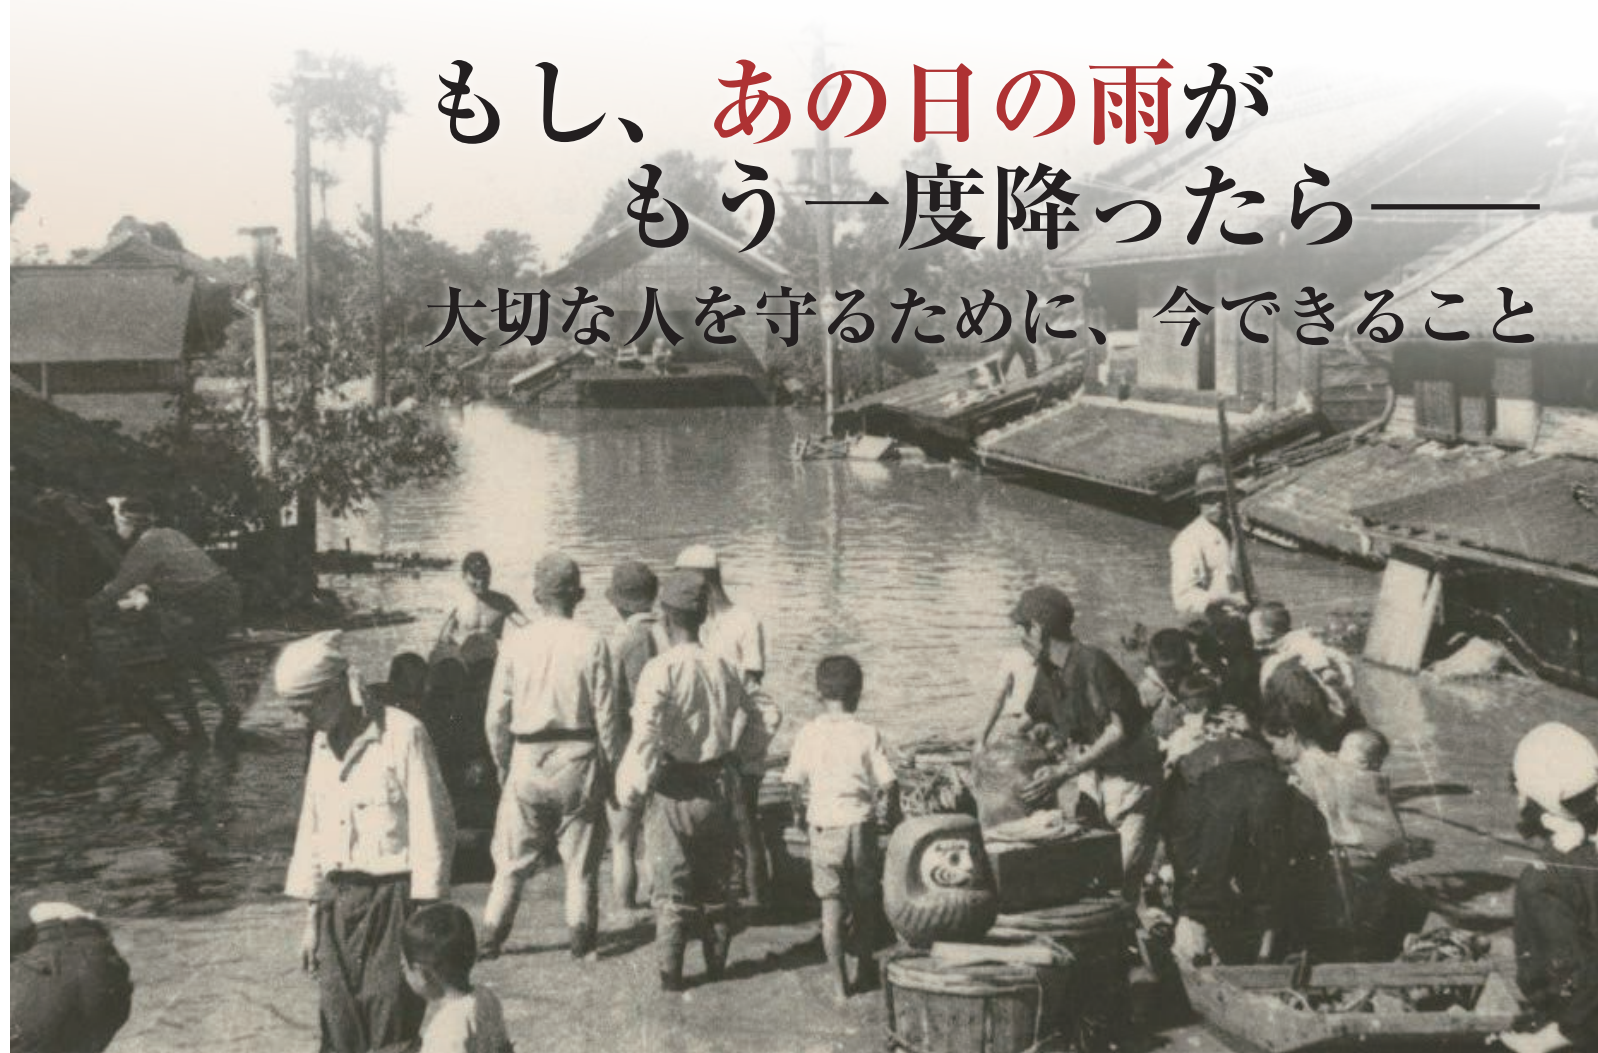
▲昭和22年9月のカスリーン台風で浸水した旧栗橋町の様子（写真出典：利根川上流河川事務所）

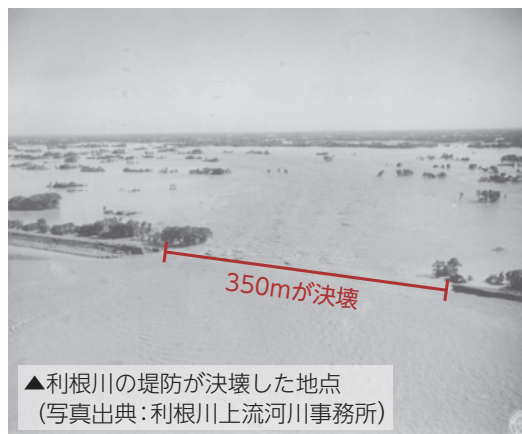
▲利根川の堤防が決壊した地点（写真出典：利根川上流河川事務所）

カスリーン台風の運んできた湿った空の影響で、日本列島付近に停滞していた秋雨前線が活発化し、利根川流域と荒川流域の広い範囲に豪雨をもたらしました。降り続いた大雨により、現在の加須市にある利根川の堤防が決壊。荒川流域でも堤防が決壊し、氾濫した水は利根川の決壊地点から約60kmも離れた東京都江戸川区にまで到達しました。死傷者3,520人、家屋浸水約30万戸におよぶ甚大な被害が生じました。

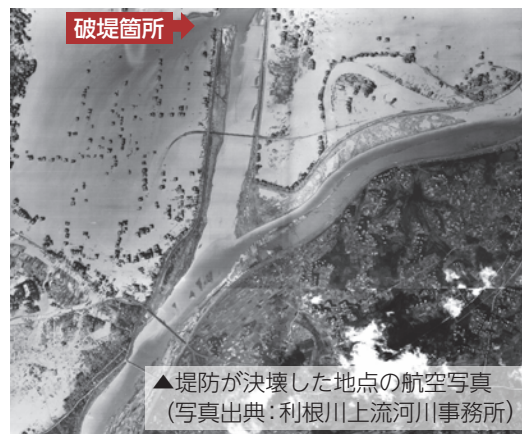
▲堤防が決壊した地点の航空写真（写真出典：利根川上流河川事務所）

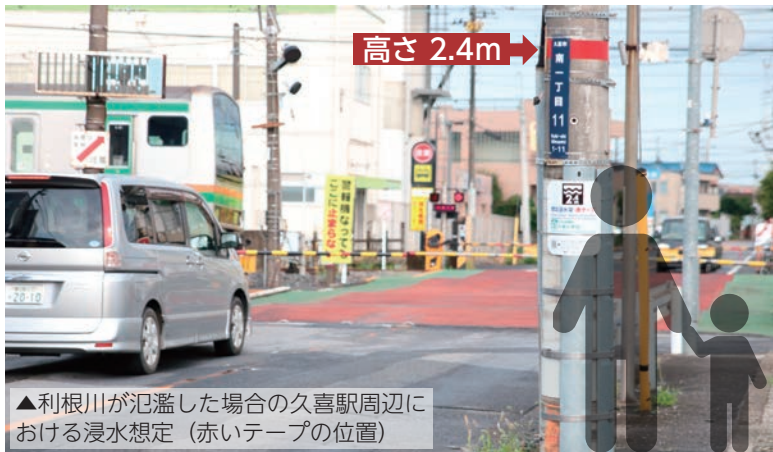
▲利根川が氾濫した場合の久喜駅周辺における浸水想定（赤いテープの位置）

久喜市の北部は利根川に接しており、万が一利根川が氾濫すると、市内全域が浸水します。特に、栗橋・鷺宮では浸水の深さが2階床上にまで達することが想定され、甚大な被害が出る恐れがあります。また、市外を流れる荒川や江戸川などが氾濫した場合にも、久喜市への浸水の影響が想定されています。河川氾濫の他にも、排水機能を超える雨が降ると、雨水が流れず溜まってしまいうち水氾濫が発生する恐れもあります。氾濫する河川によって、浸水する地域が異なります。自分の住む地域はどの河川が氾濫した時に注意が必要なのかを日頃からハザードマップなどで確認しておきましょう。

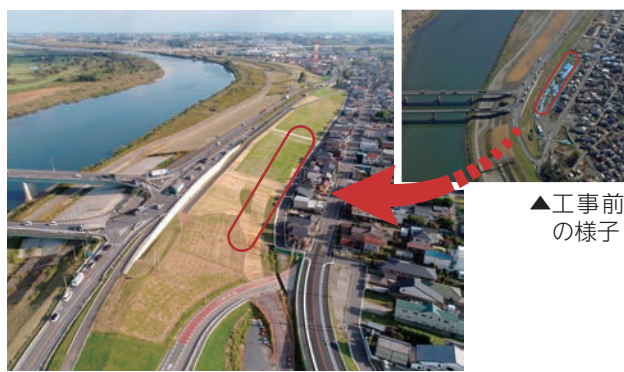
▲工事後の栗橋地区の利根川堤防（写真出典：利根川上流河川事務所）

水害の被害が発生する恐れのある区間において、堤防の安全性を高めるため、国土交通省が「首都圏氾濫区域堤防強化対策」を進めています。利根川上流河川事務所によると、栗橋地区の盛土工事は令和5年度末までおおむね完成したとのこと。本市においても、台風や大雨時の河川の負担を軽減するため、学校の校庭を活用した雨水貯留浸透施設の整備などを行っています。

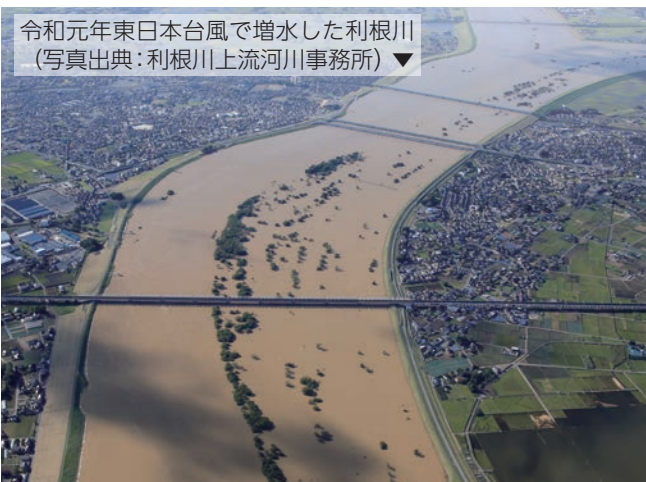
## 利根川が氾濫すると… 市内全域が浸水！

堤防決壊から浸水開始まで

- 1時間以内
- 2時間以内
- 3時間以内
- 4時間以内
- 5時間以内
- 6時間以内
- 6時間超

- 栗橋では95%以上、鷺宮では80%以上が、在宅避難困難となる。
- 氾濫から1時間で栗橋の大半、3時間で鷺宮の大半と久喜地区の一部に浸水が広がる。菖蒲地区は、氾濫が発生してから6時間以降に浸水。
